第3回 高津川河床掘削懇談会  
～ 掘削状況と今年度の予定について～

平成29年 6月 22日

国土交通省 中国地方整備局

浜田河川国道事務所

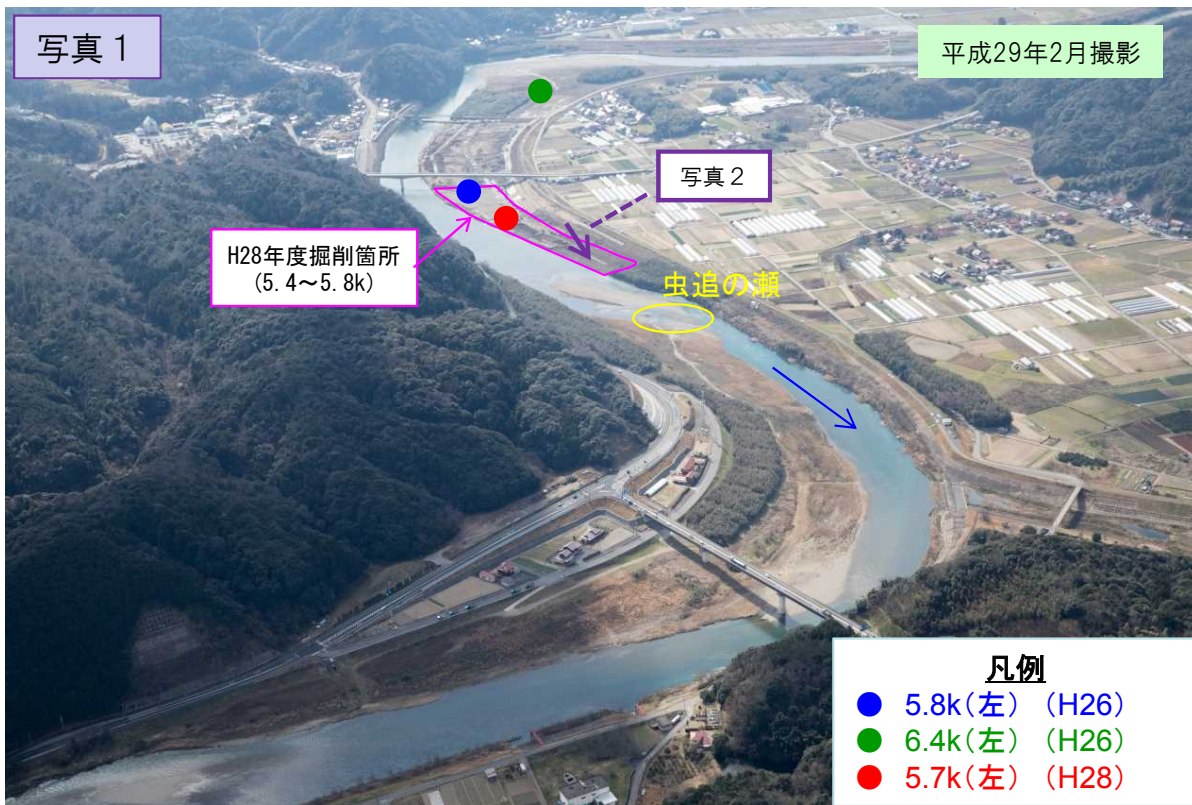
- H28年度掘削箇所(安富地区、5.4~5.8k)の構成材料は周辺の砂州に比べて、非常に細かい。
- 現状に対して比高が低くなるため、H29年4月17日出水時にも冠水している(高角地点 ピーク流量: 485m<sup>3</sup>/s)。
- 細粒分の流出による下流への影響が懸念されたため、掘削箇所下流部では掘削面に粒径2~15cm程度の礫を敷き均した(マルチング)。

安富地区の掘削箇所の状況

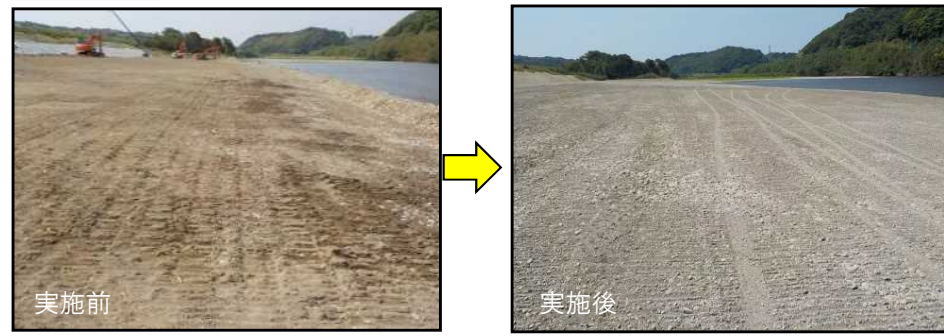
写真2

掘削箇所下流についてマルチングを実施

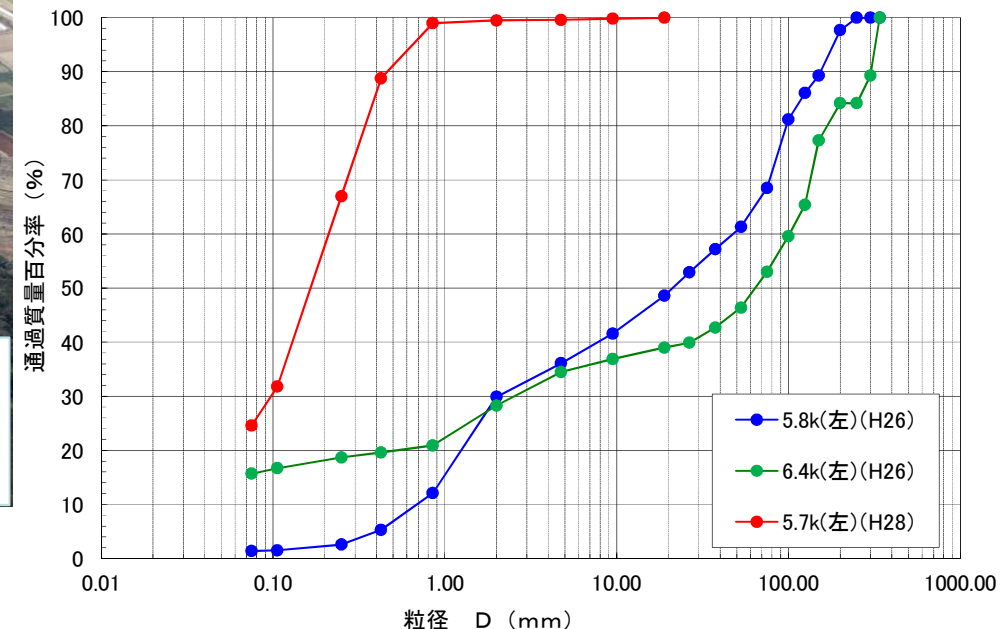
河床材料調査結果より、H28年度掘削箇所(安富地区、5.4~5.8k)の粒径は周囲の砂州と比較しても細かいことを確認

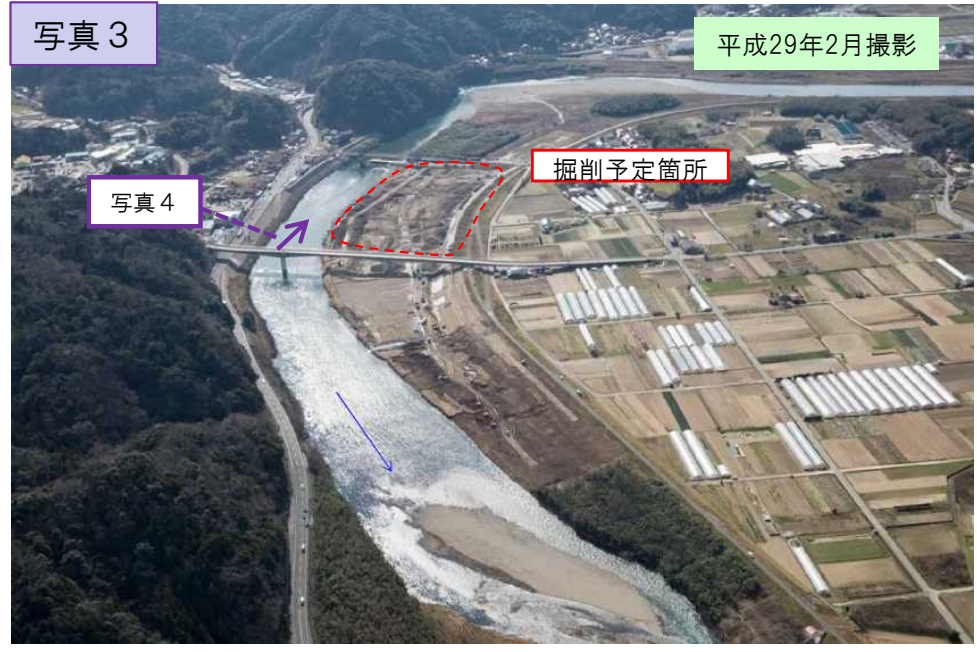
写真3

- H29年度：H28年度に引き続き安富地区において、河床掘削を実施する予定（現状では伐採のみ実施）。
- 伐採後も細粒分が露出しており、H28年度掘削箇所と同様に、細粒分の流出が懸念される。
- 掘削後の土質の状況を踏まえ、マルチングの実施については判断していく予定である。
