高梁川水系小田川堤防調査委員会 報告書

令和2年2月

高梁川水系小田川堤防調査委員会

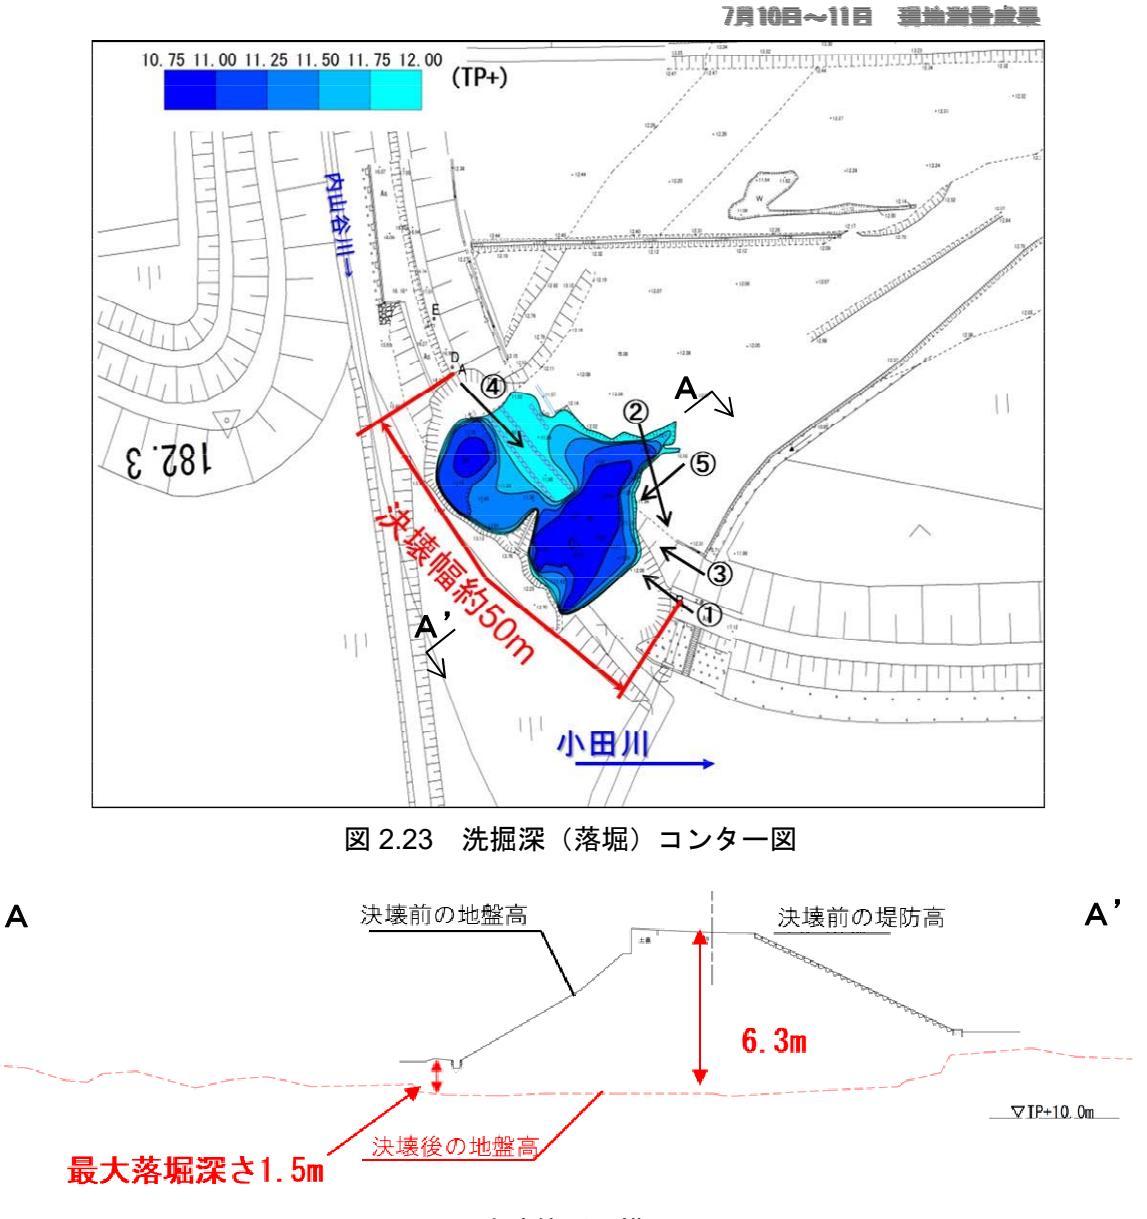
図 2.24 決壊箇所の横断図

決壊箇所下流側の樋門上流には、川表に坂路が設置されており、支川を挟んだ上流側の 堤防法線より前に法線が出ている形状であった。

決壊箇所には、過去に拡築された堤防跡が確認され、基礎地盤は密度の高い粘性土となっていた。

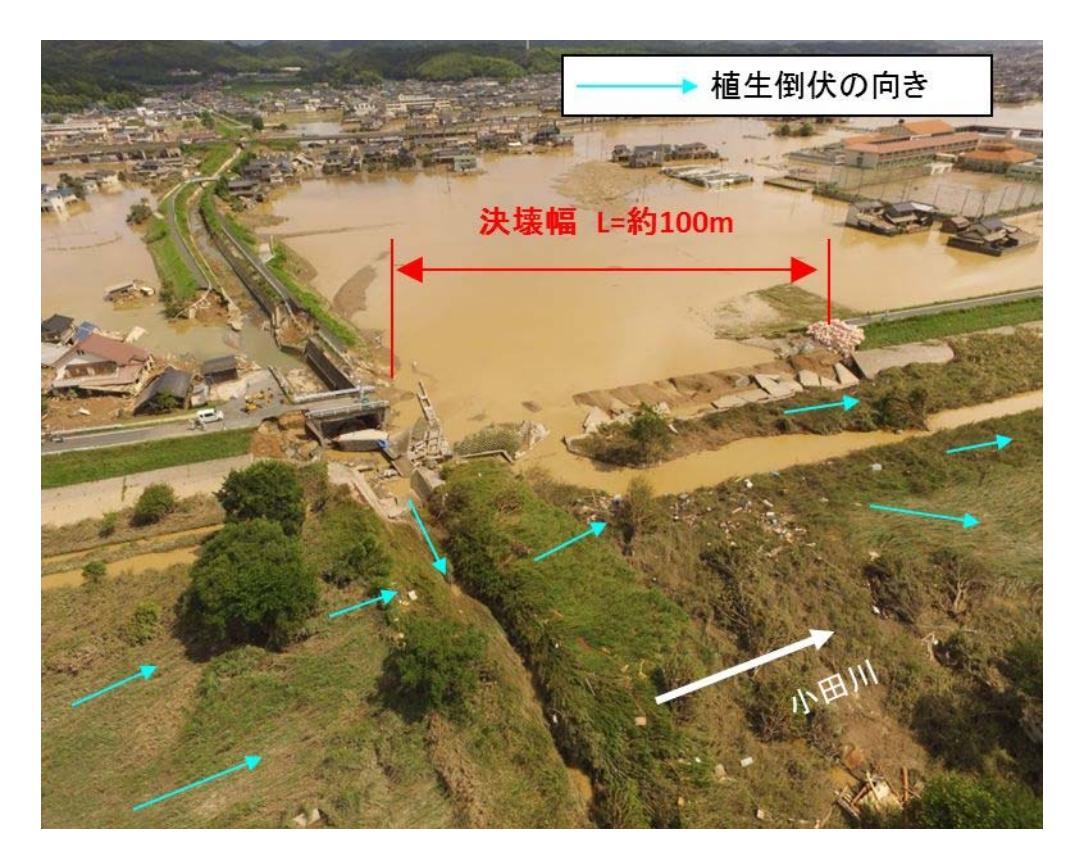
図 3.19 植生の倒伏状況

侵食破壊が生じた場合、河道内・決壊箇所下流側に破壊された構造物が飛散する場合が多いが、 当該箇所では確認されていない。

また、高水敷上の植生の倒伏が確認できるが、流出や侵食は確認されていない。

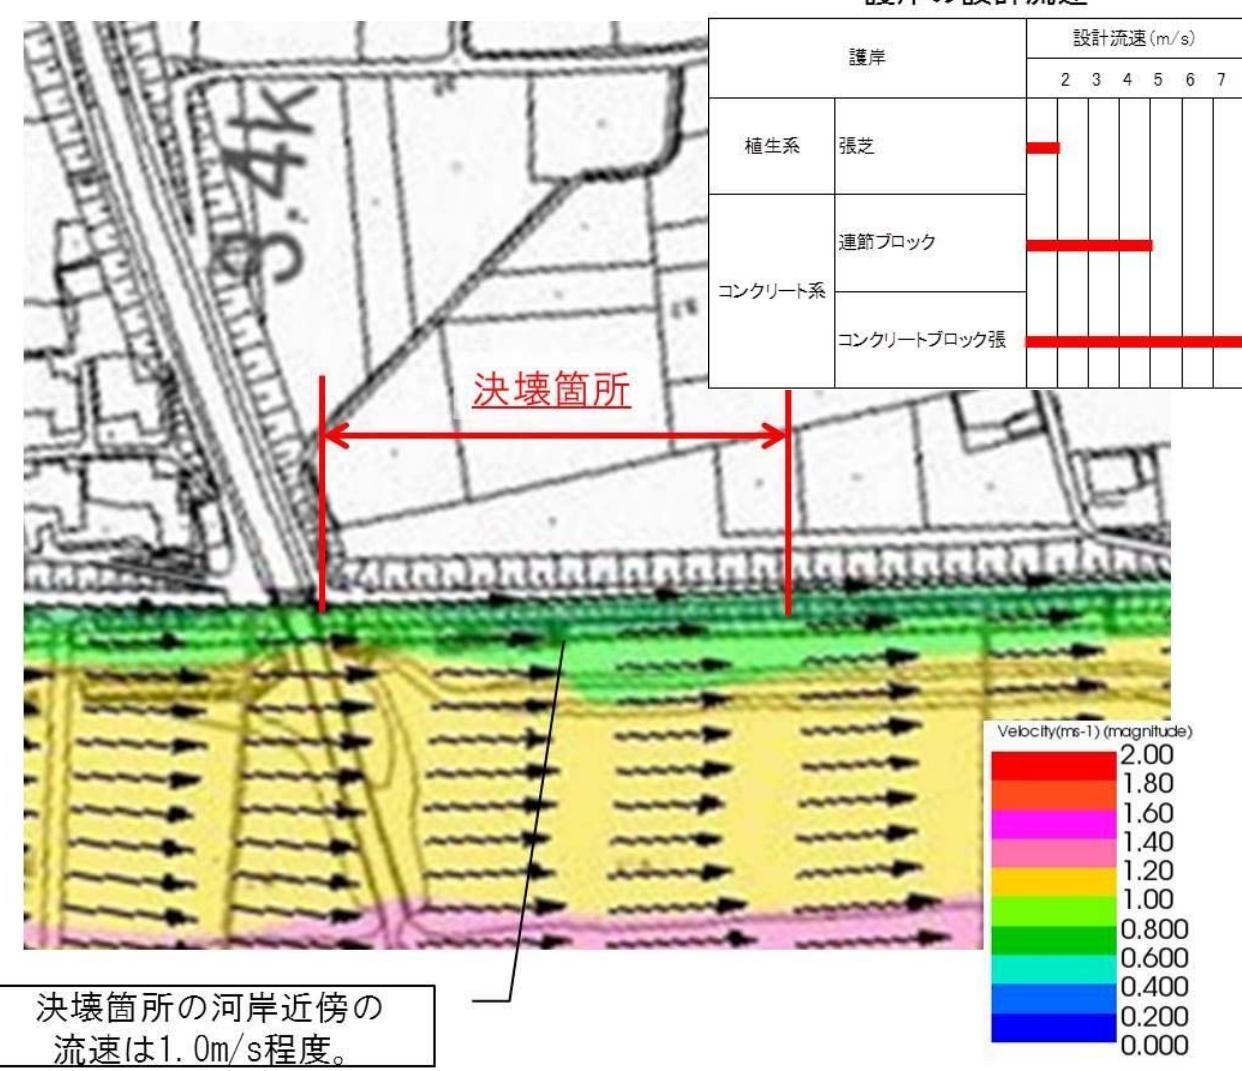
図 3.20 再現計算による流速分布図

小田川左岸 3k400 については、再現計算結果によれば、流向は堤防と並行であり、当該区間 の河岸近傍の流速は 1.0m/s であった。

- (1) 調査から把握した事項
 - 現地確認の結果、高水敷の洗掘や侵食の痕跡が確認できない。植生も流出していない。
 - 護岸は設置されていた箇所に確認できた。
 - 再現計算結果から、河岸近傍の流速は 1.0m/s 程度と小さく、流向も堤防に向かっていない。
- (2) 侵食による堤防決壊の可能性の考察
 - 護岸は設置されていた箇所に確認できたことから、護岸破損の前に、背後の堤体侵食が発 生したと推定される。
 - 洪水時の流速を再現した結果、河岸近傍流速は 1.0m/s 程度(張芝が侵食される流速は 2.0m/s 程度)であることから、川表側からの侵食が堤防決壊の原因となった可能性は低いと推定した。

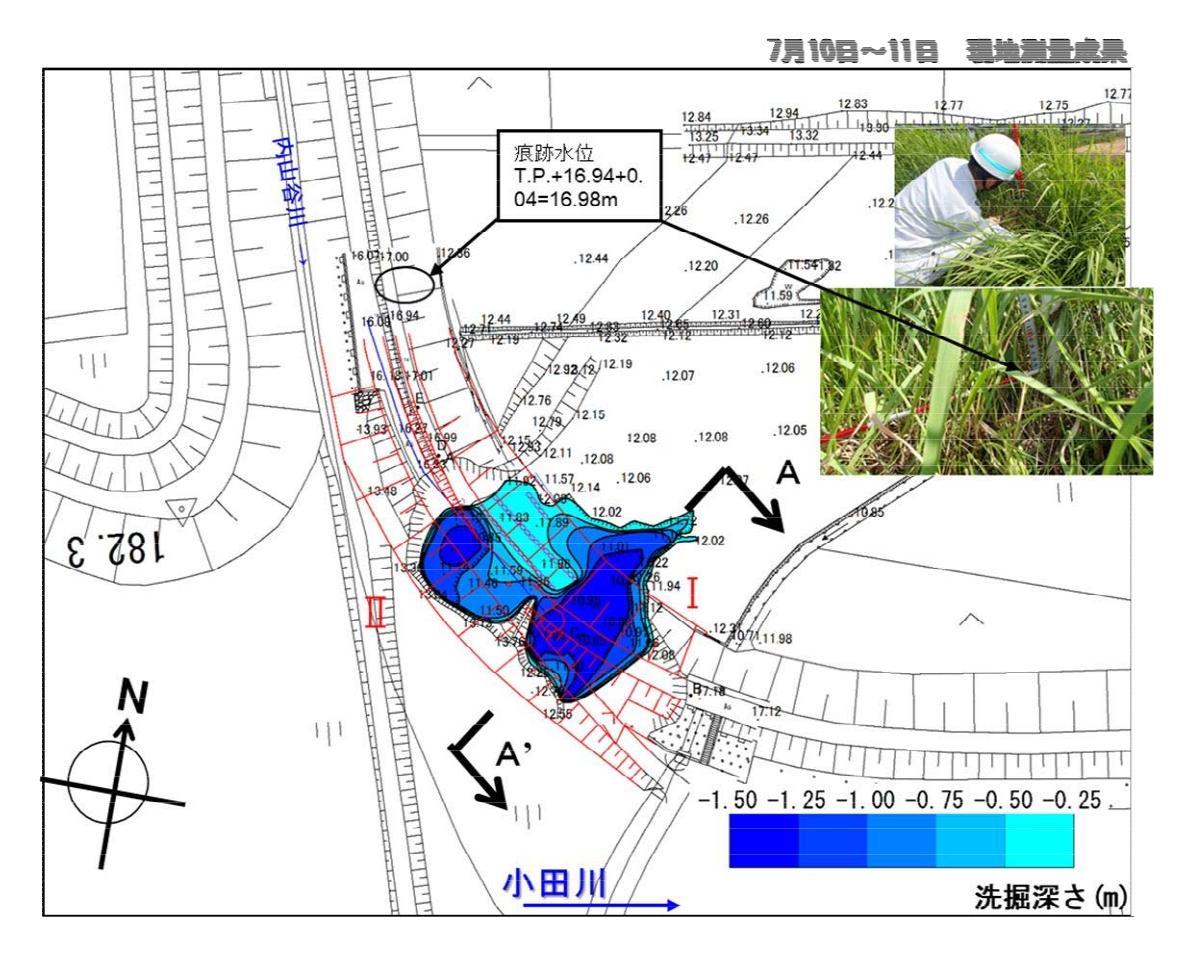
図 4.3 落堀洗掘深コンター図

現地調査の結果、小田川堤防一ノロ樋管上流付近に最大深さ 1.5m 程度の「落堀」を確認した。 小田川堤防一ノロ樋管上流付近の落堀は、樋管直上流部(図中Ⅰ)に比較し、西側(図中Ⅱ) の落堀の範囲が狭いことを確認した。

図中 I の落堀の痕跡から図中 II の落堀と比較すると流水がより集中し、大きな洗掘を受けたと 推定される。

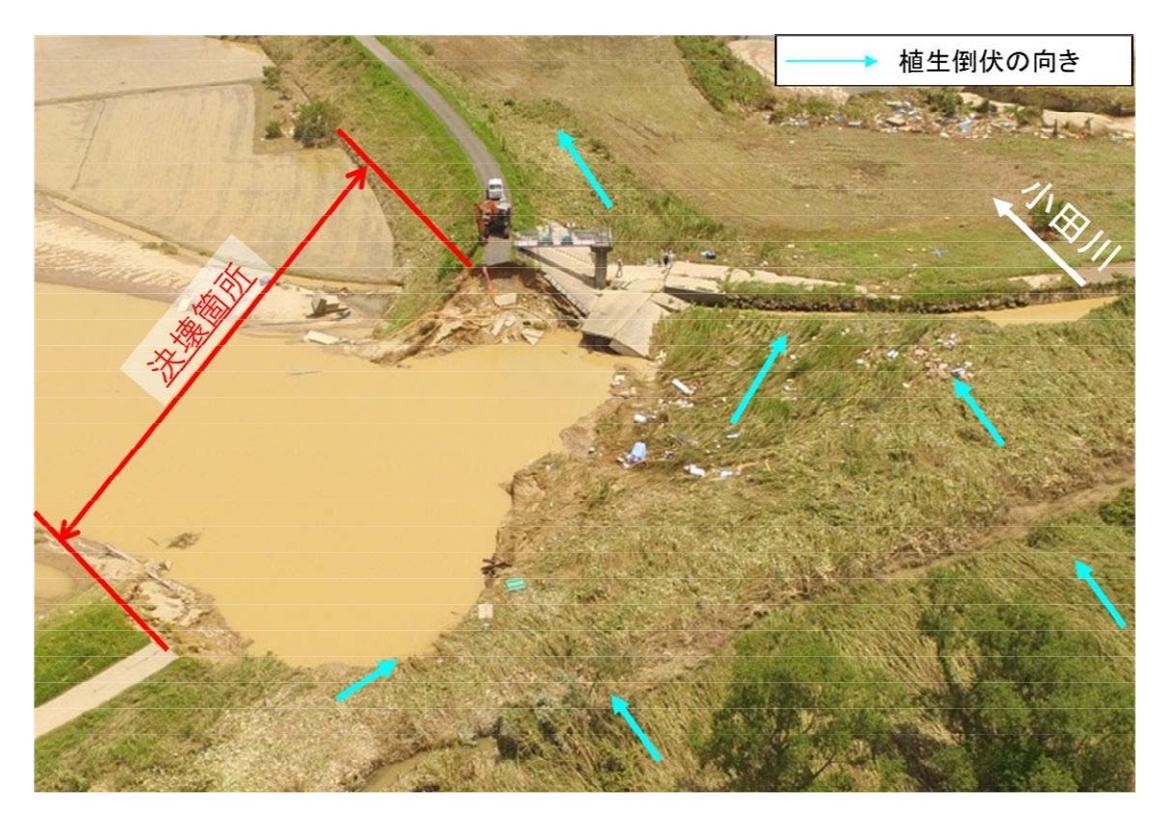
図 4.15 植生の倒伏状況

侵食破壊が生じた場合、河道内・決壊箇所下流側に破壊された構造物が飛散する場合が多いが、 当該箇所では確認されていない。

また、高水敷上の植生の倒伏が確認できるが、流出や侵食は確認されていない。

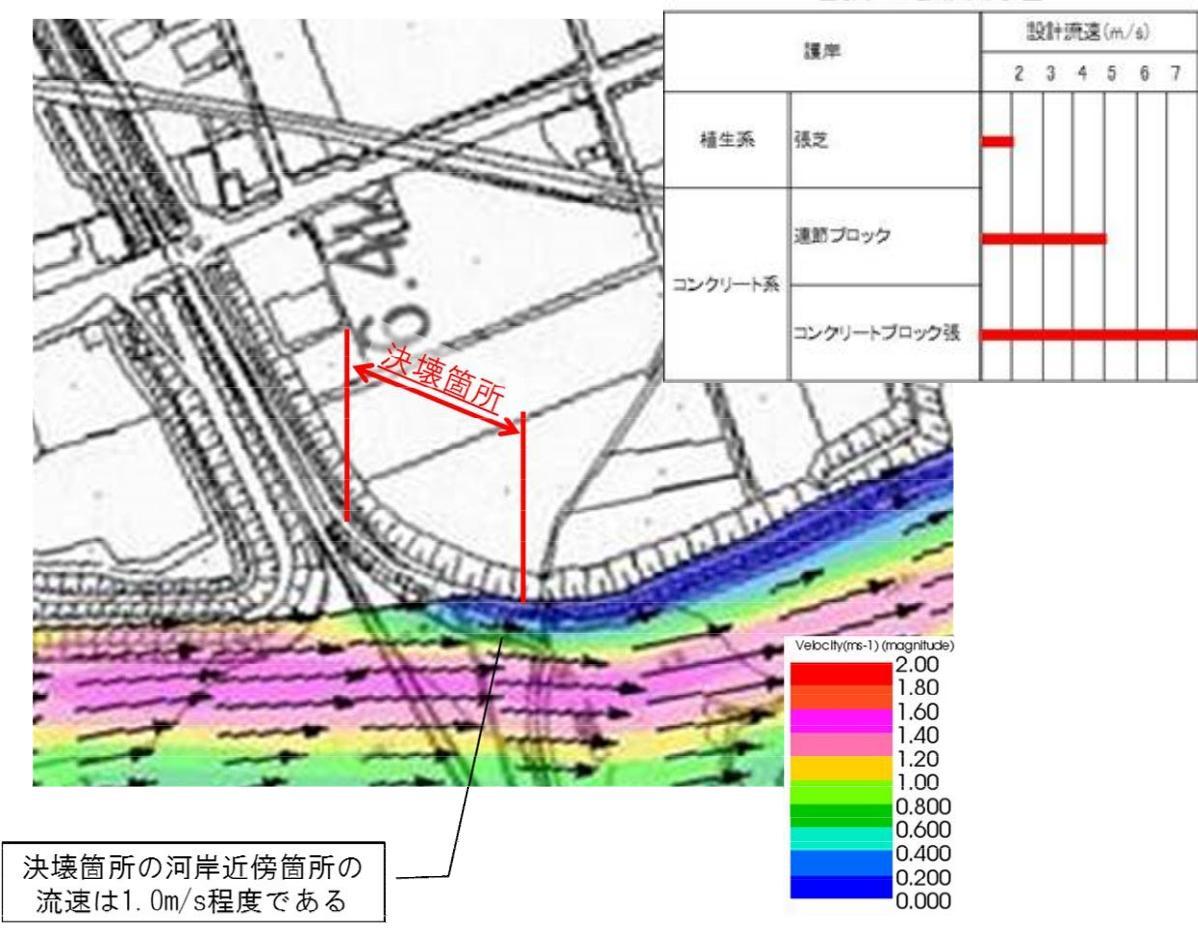
図 4.16 再現計算による流速分布図

小田川左岸 6k400 については、再現計算結果によれば、流向は堤防と並行であり、当該区間 の河岸近傍の流速は 1.0m/s 程度であったと推定した。

- (1) 調査から把握した事項
 - 現地確認の結果、高水敷の洗掘や侵食の痕跡が確認できない。植生も流出していない。
 - 護岸は設置されていた箇所に確認できた。
 - 再現計算結果から、河岸近傍の流速は 1.0m/s 程度と小さく、流向も堤防に向かっていない。
- (2) 侵食による堤防決壊の可能性の考察
 - 護岸は、設置されていた箇所に確認できたことから、護岸破損の前に背後の堤体侵食が発 生したと推定される。
 - 洪水時の流速を再現した結果、河岸近傍流速は 1.0m/s 程度(張芝部が侵食される流速は 2.0m/s 程度)であることから、川表側からの侵食が堤防決壊の原因となった可能性は低いと推定した。

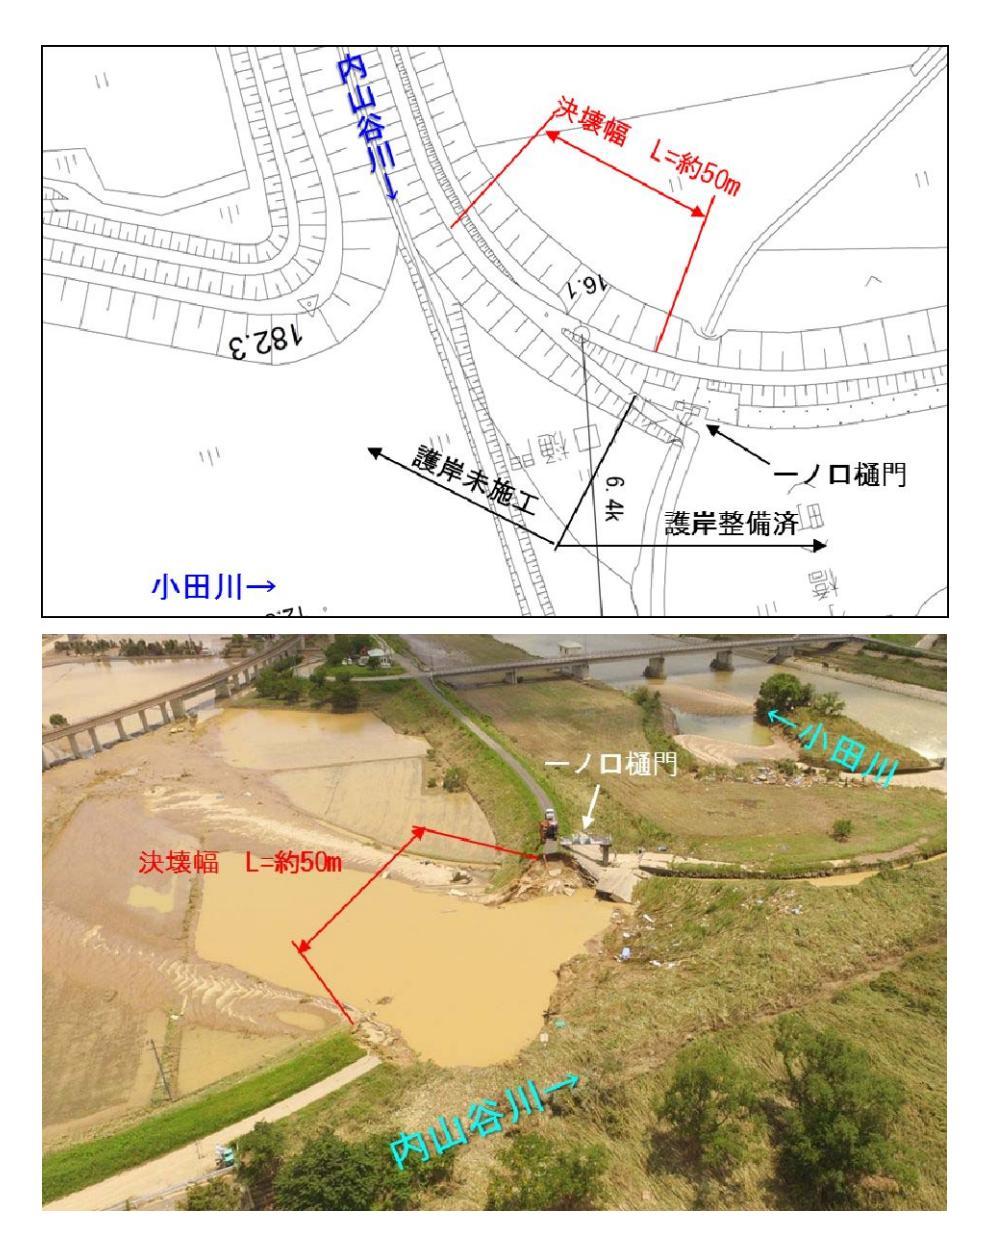
図 4.17 左岸 6k400 決壊地点の構造物

左岸 6k400 の決壊区間には護岸等構造物はないが、直下流に樋門が存在しており、洪水時の 構造物の影響として下記事項が挙げられる。

①堤防前側の坂路や内山谷川合流部により、流向が乱れ、局所的な侵食が発生。

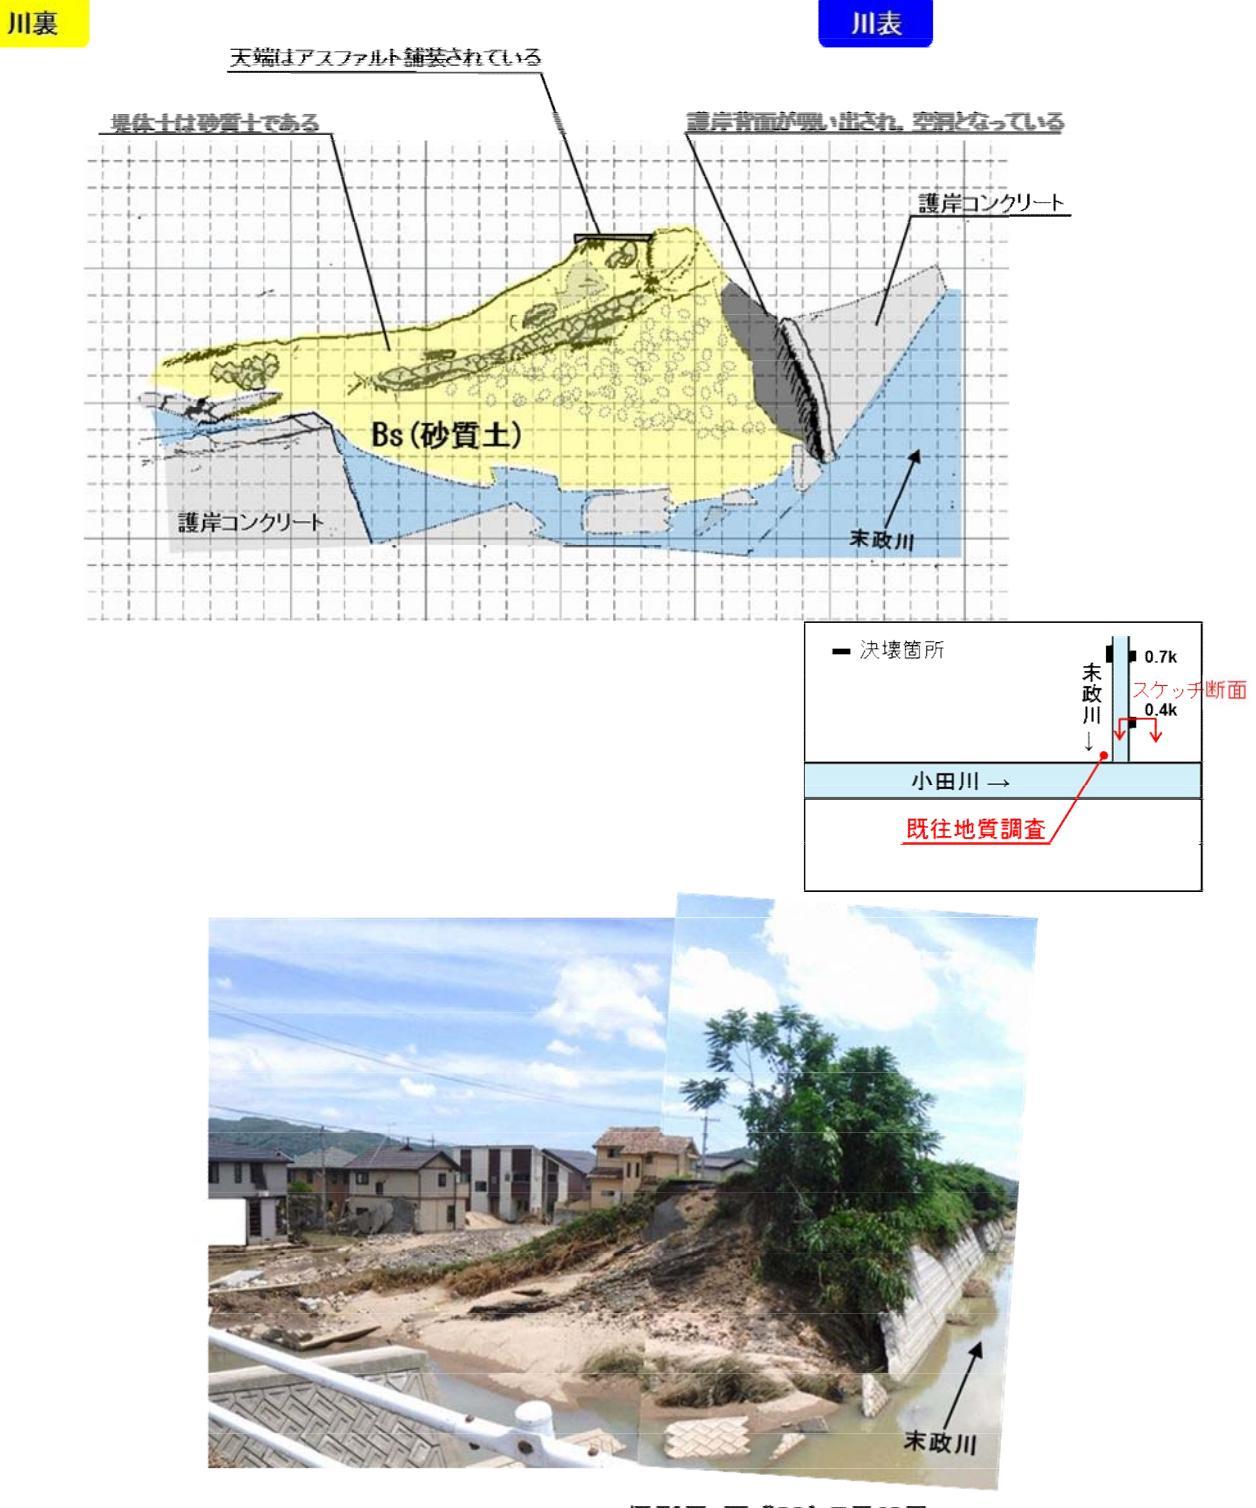
図 5.10 堤防の地質調査

堤体については、砂質土(Bs)であることが現地踏査および粒度試験より確認した。 基礎地盤には、小田川 3k400、6k400 と同様のシルト層(Ac)をボーリングデータで確認した。

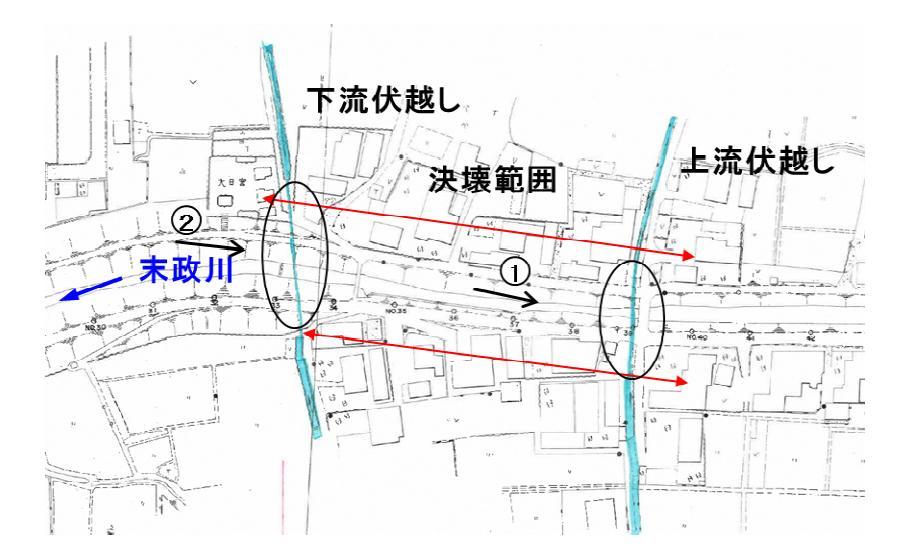
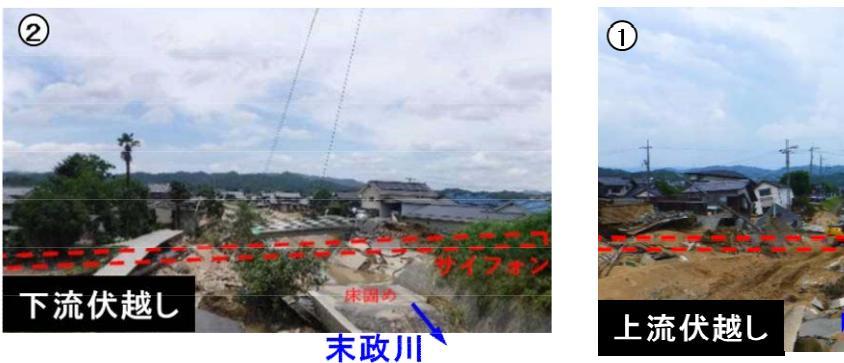
伏越し箇所において,水みちが形成され,浸透破壊を助長した可能性が考えられる。 伏越しの取り付け水路に越流水が集中し,川裏の堤体侵食を助長した可能性が考えられる。

伏越し、取り付け水路への越流水の集中が侵食を助長させ、また伏せ越し周りに形成された 水みちにより侵食破壊,浸透破壊を助長した可能性がある。

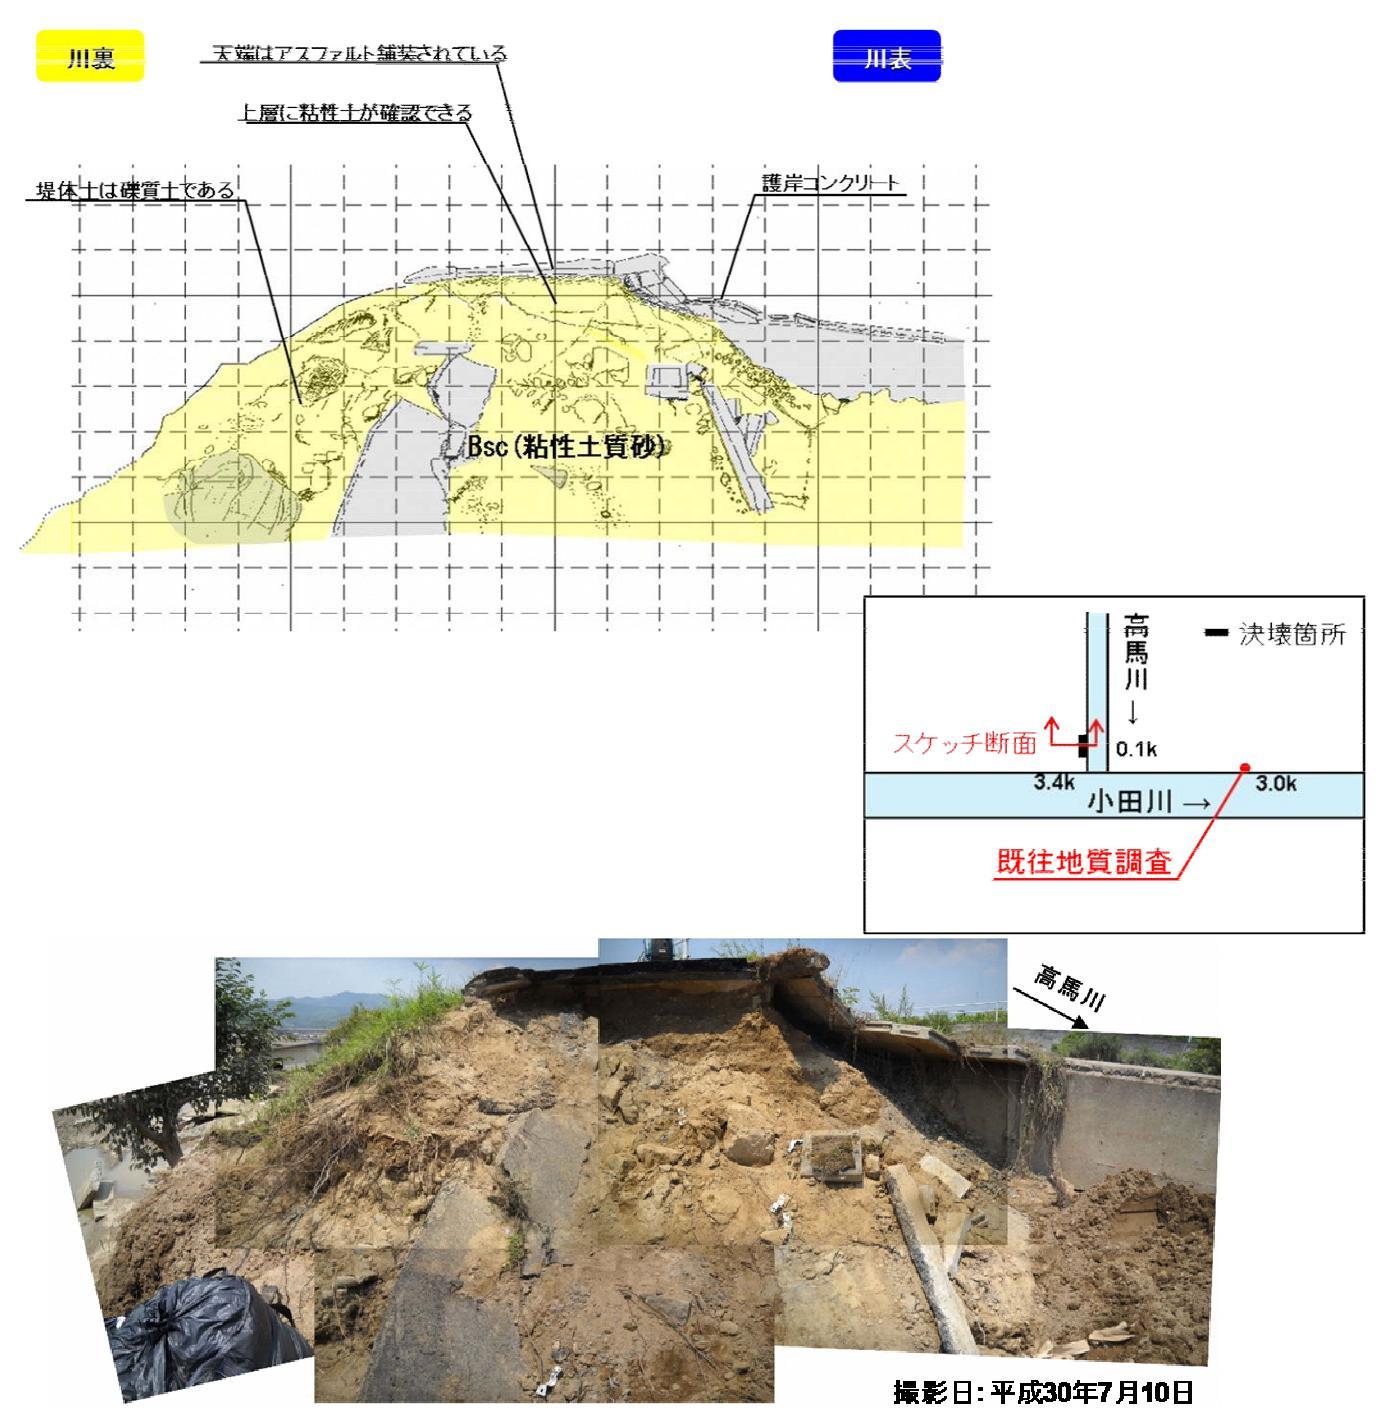
図 7.10 堤防の地質調査

堤体については、全体が粘性土質砂(Bsc)であることが現地踏査および粒度試験より確認された。

基礎地盤には、表層に粘性土 3m、その下部に砂層が堆積していることを近傍ボーリングデー タおよび当該箇所での土質調査で確認した。

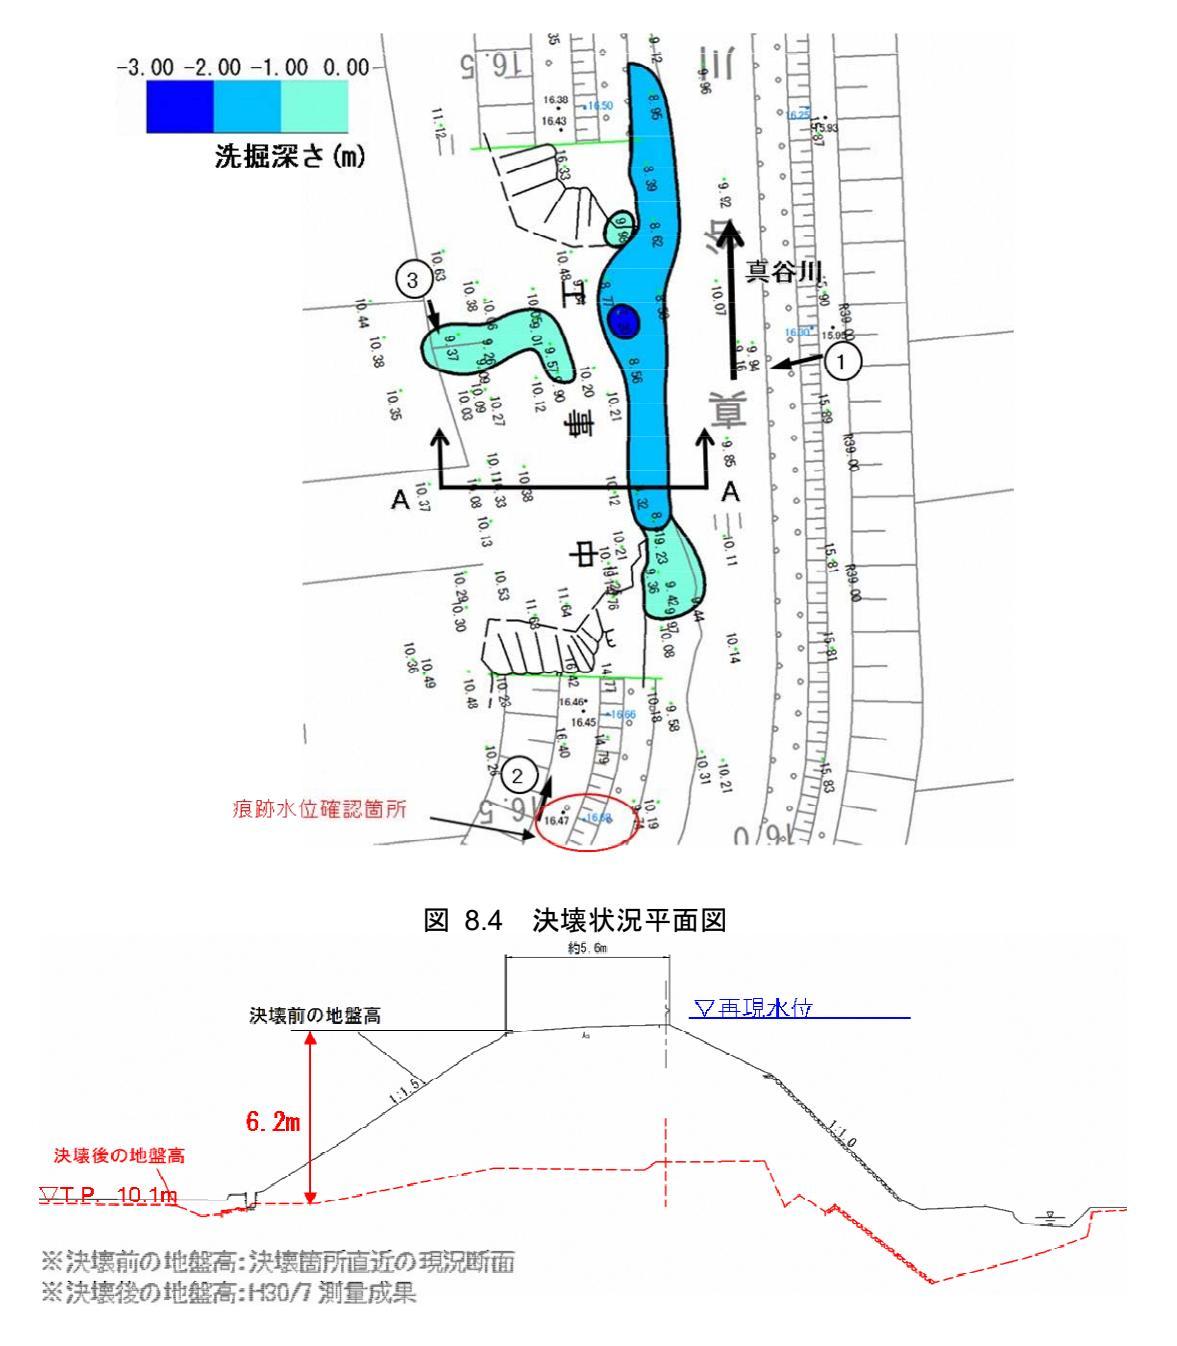
図 8.5 決壊箇所横断図

現地踏査の結果、決壊箇所区間の上流で天端より高い位置に痕跡水位を確認した(堤防天端+0.18m程度)。

現地踏査の結果、決壊箇所の堤内地盤に最大深さ 0.65m程度の洗掘を確認した。下流側の方 が洗掘深が深い事を測量図より確認した。

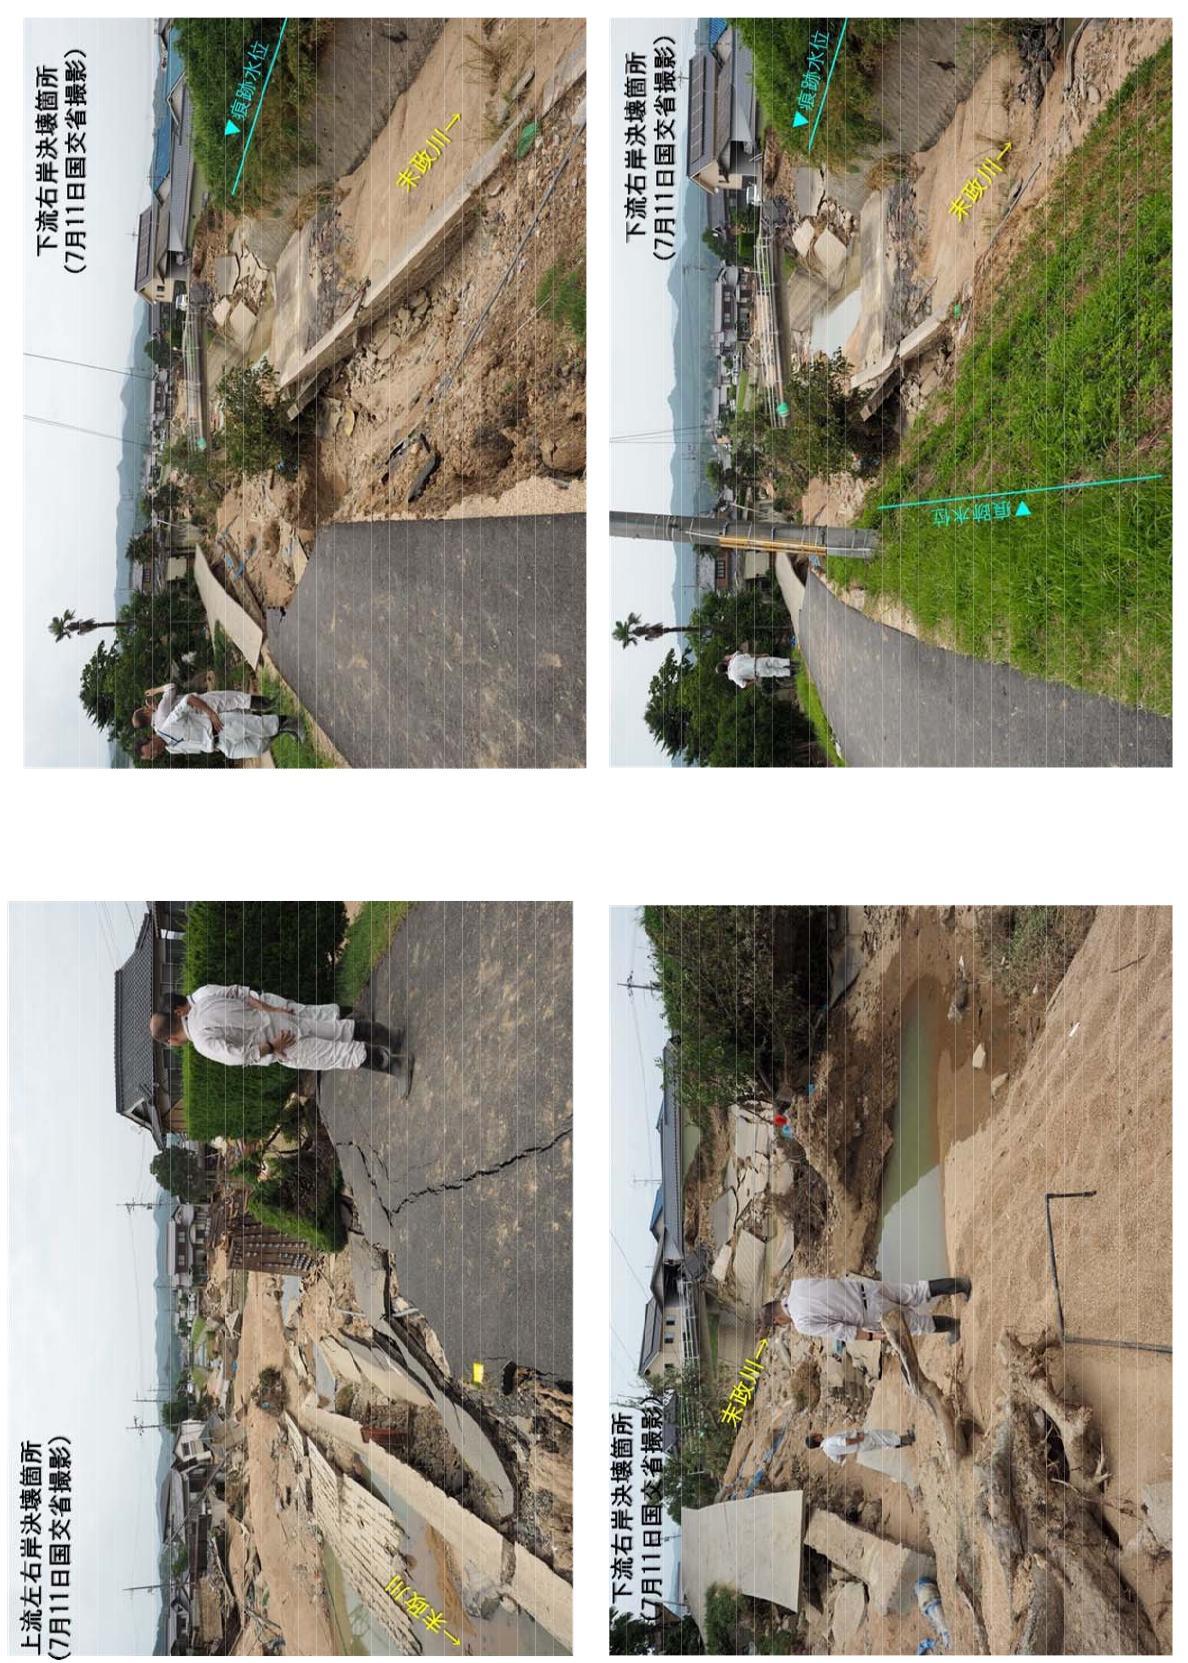
図 9.4 被災状況

末政川 0k700 付近の堤体材料・構造物等の飛散状況は以下に示す通りである。

- 上流決壊箇所の堤体材料は左岸は東側へ、右岸は西側へ流出し、下流右岸決壊箇所の堤体 材料は西側へ流出している。
- 上下流決壊箇所の間の区間については、堤体材料は左右岸とも東側へ流出している。特に、 右岸側の堤体材料は末政川内に堆積している。
- 右岸の護岸等の構造物は末政川内に散乱している。
- 上流側の橋梁は左岸下流へ落橋、下流側の橋梁は右岸下流側へ落橋している。
