広島国道事務所からの
お知らせ

令和元年 5月23日

事故対策箇所の整備効果についてお知らせします！ ～安心・安全な道路交通環境整備を目指して～

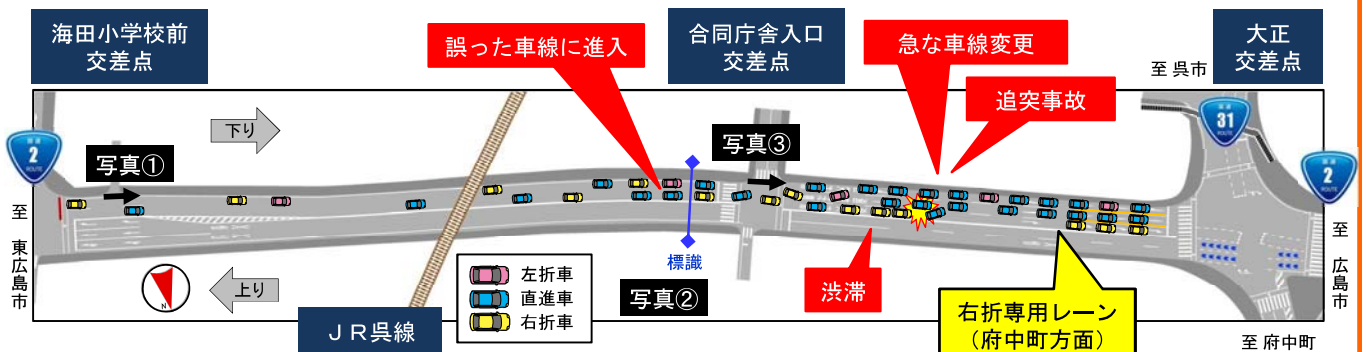
整備前

車線選択を誤った車両が交差点の手前で車線変更することで交通の流れを阻害し、渋滞・追突事故が発生!

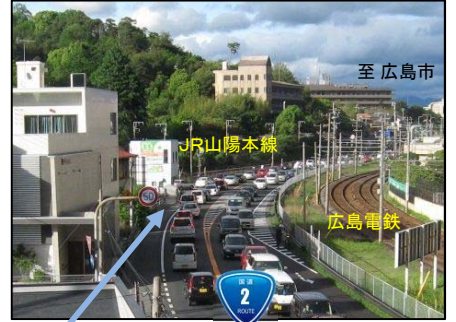
宮島口四丁目交差点

- 一般国道2号宮島口周辺は、特に観光シーズンの休日において渋滞が発生している状況です。
- 宮島口四丁目交差点では、左折車両が滞留することで後続の直進車両が阻害され、渋滞や追突事故が発生していました。
- 平成30年6月に注意喚起のため、交差点手前の路面に『追突注意』を標示するとともに、左折レーンを新設し交通の円滑化を図りました。
- このたび、ETC2.0プローブ情報^{※1}を活用した整備効果検証を行い、安全性の向上を確認しました。

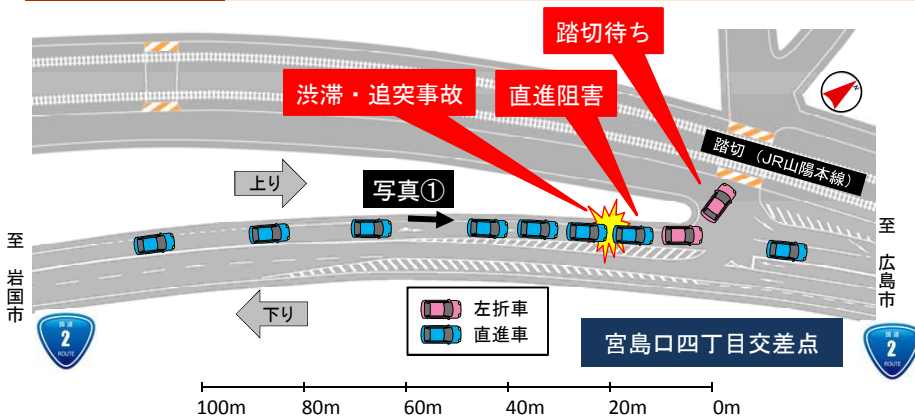
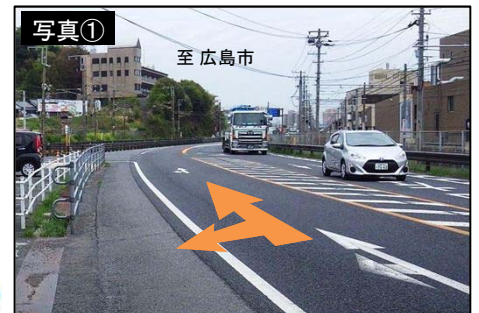
整備前

JR北側への左折車両が滞留することで、 後続の直進車両が阻害され、**渋滞・追突事故**が発生!

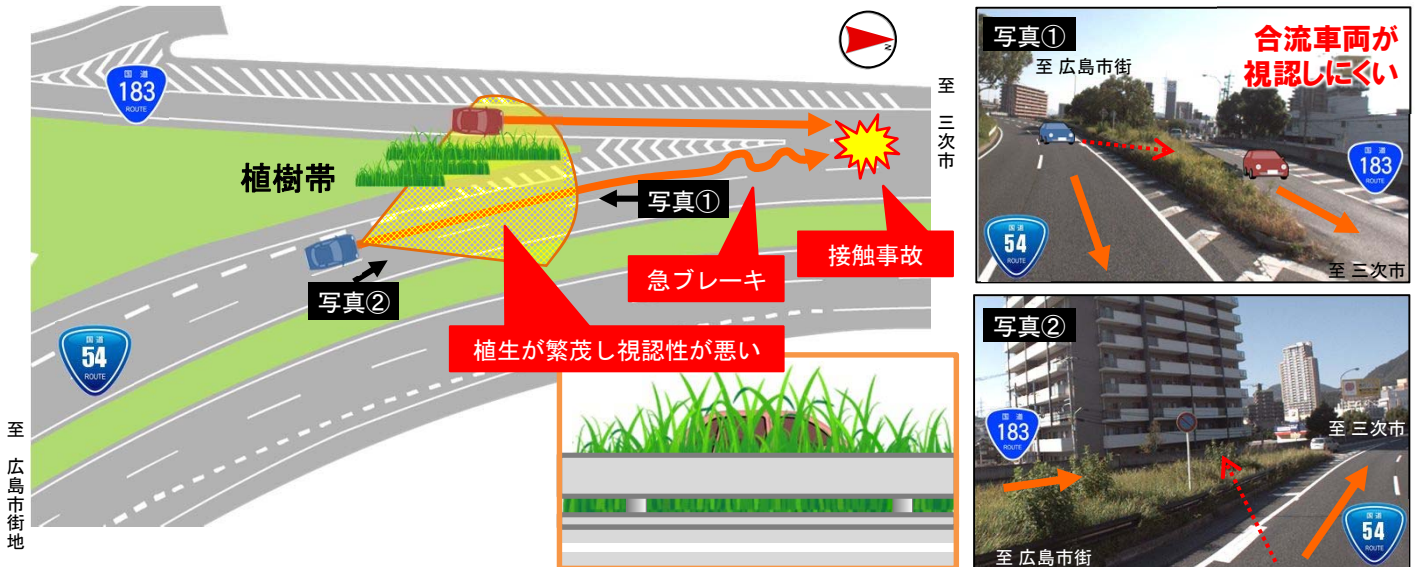
整備前

合流車両を互いに視認しにくい状況で、合流区間へ入り、合流の直前で急ブレーキ、接触事故が発生!
