第6回

大橋川改修事業に係る環境モニタリング協議会

工事モニタリング

平成25年7月

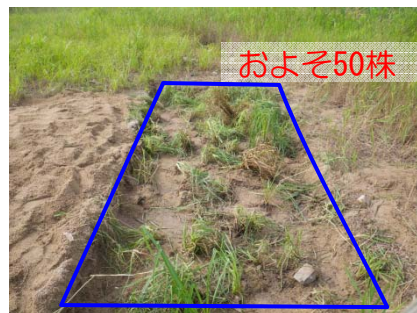
移植時（平成23年7月）

北側はヨシが優占する傾向にある。

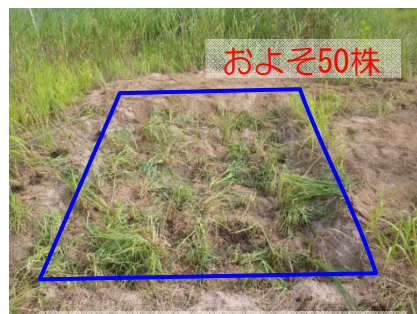
移植時（平成23年7月）

南側はオオクグが優占している。（一部穂が見られるものもある。）

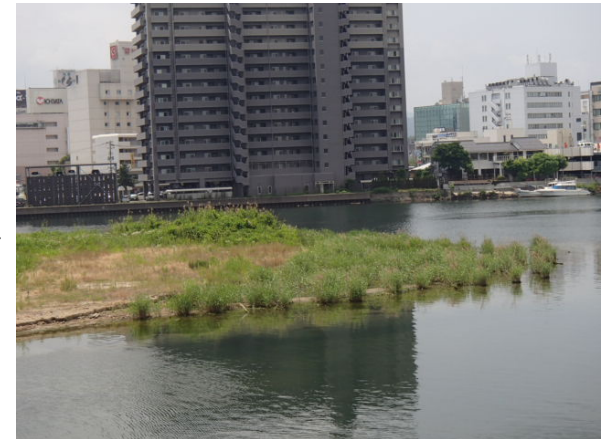
平成25年6月14日撮影
(移植後1年6か月)

保全措置内容		地区	実施状況	備考
移植 (仮移植)		追子	土砂の仮置き場へ1,500㎡分を仮移植。平成23年12月に一部を寄州へ転植した。	H23年11月
		寄州	土砂の仮置き場へ250㎡分を仮移植。平成23年12月に一部を寄州へ転植した。	H23年11月
事後調査	前回報告	寄州	夏から秋にかけてヨシ丈が伸び、生長が確認されているが、根茎の伸長による群落の拡大は見られない。	H23:12/21 H24:7/9・9/10 12/20
	今回報告	寄州	夏に向けてヨシ丈が伸びつつあるが、繁茂状況に大きな変化はない。	H25:3/11・4/11 5/8・6/14

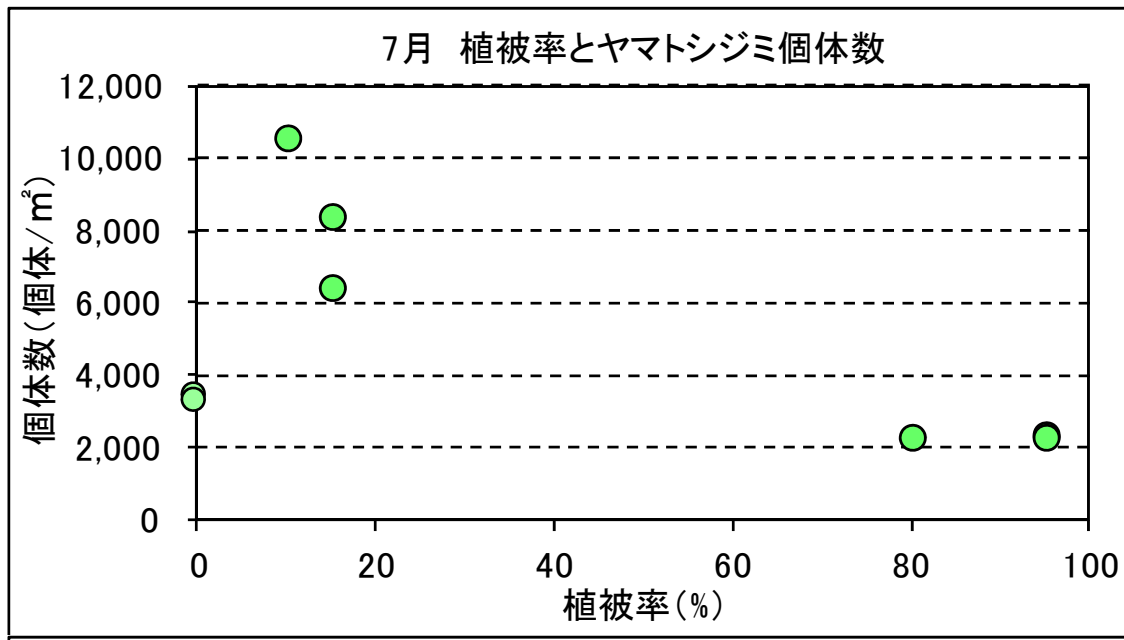
対照地である裸地に比べヨシの植被率が低い方場合はヤマトシジミの個体数・湿重量が多い傾向にある。

一方、ヨシの植被率が高くなると対照地に比べヤマトシジミの個体数・湿重量が低い傾向にある。

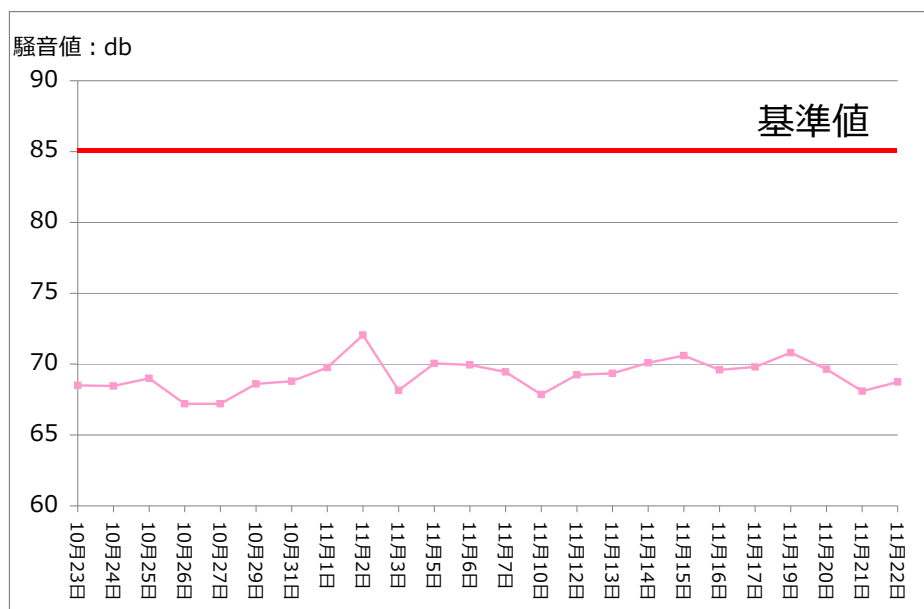
騒音測定結果

矢板打設期間中に基準値を超えた日はなかった。
