大橋川改修事業に係る環境モニタリング協議会

工事モニタリング

令和4年12月8日

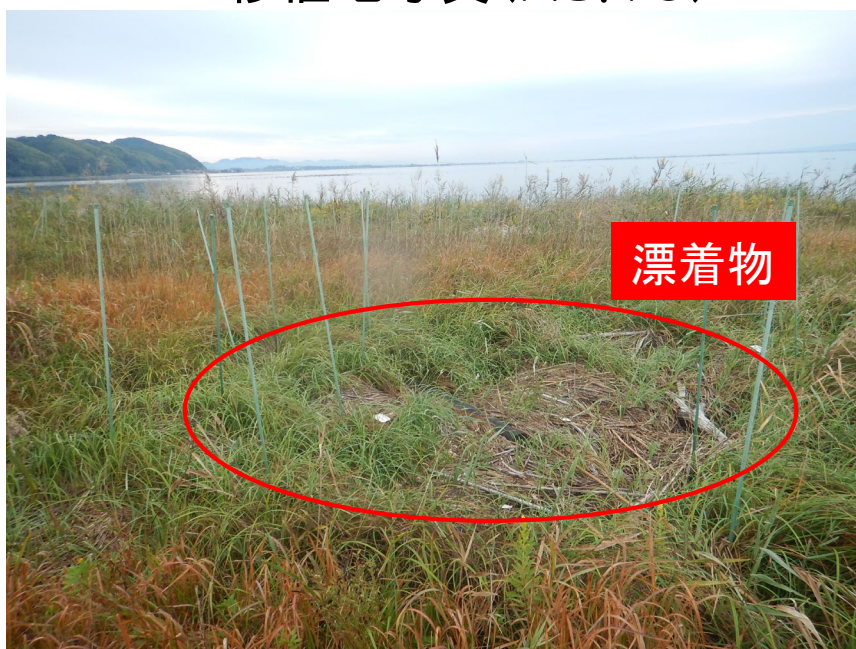
移植地写真(R3.10)

- ・令和3年秋季調査では、台風9号及びその後の秋雨前線の停滞により生じた漂着物が移植地のオオクグを覆い、株が倒れ、枯死個体が見られた。
- ・令和4年初夏季、秋季調査では、植被率・草丈の回復が見られ、生育は順調であった。

※台風9号は令和3年8月9日に松江を通過し、秋雨前線は令和3年8月中旬に中国地方上空に停滞した。

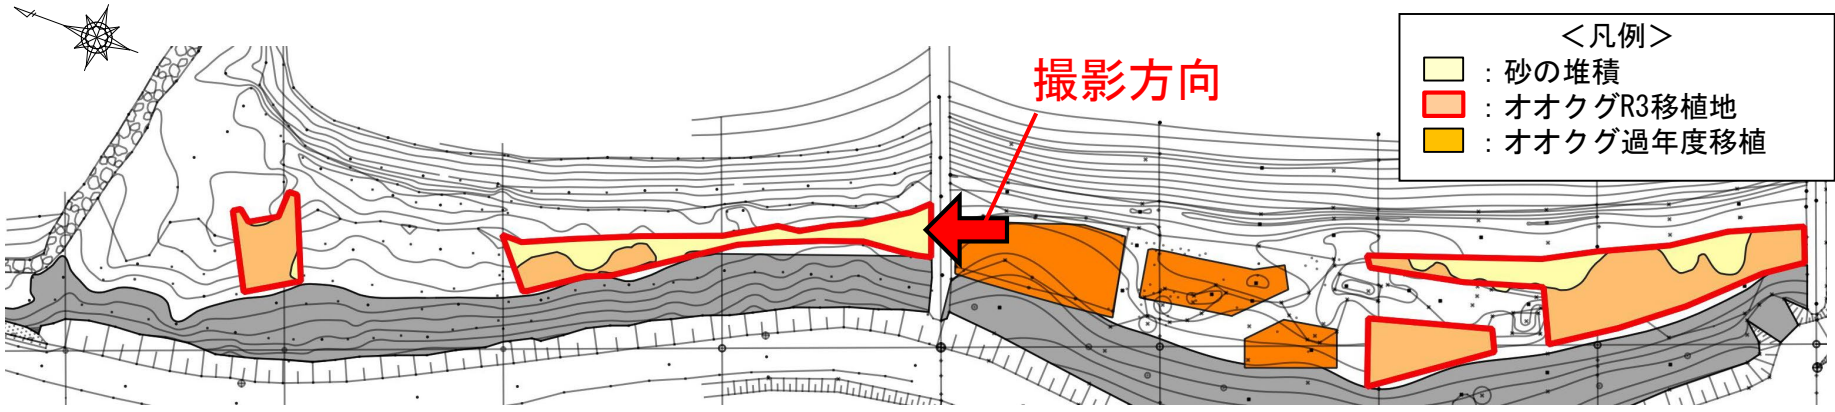
・移植直後の令和3年8月に台風9号及びその後の秋雨前線の停滞により移植地に砂が堆積し、移植面積の約50%が消失した。

※台風9号は令和3年8月9日に松江を通過し、秋雨前線は令和3年8月中旬に中国地方上空に停滞した。

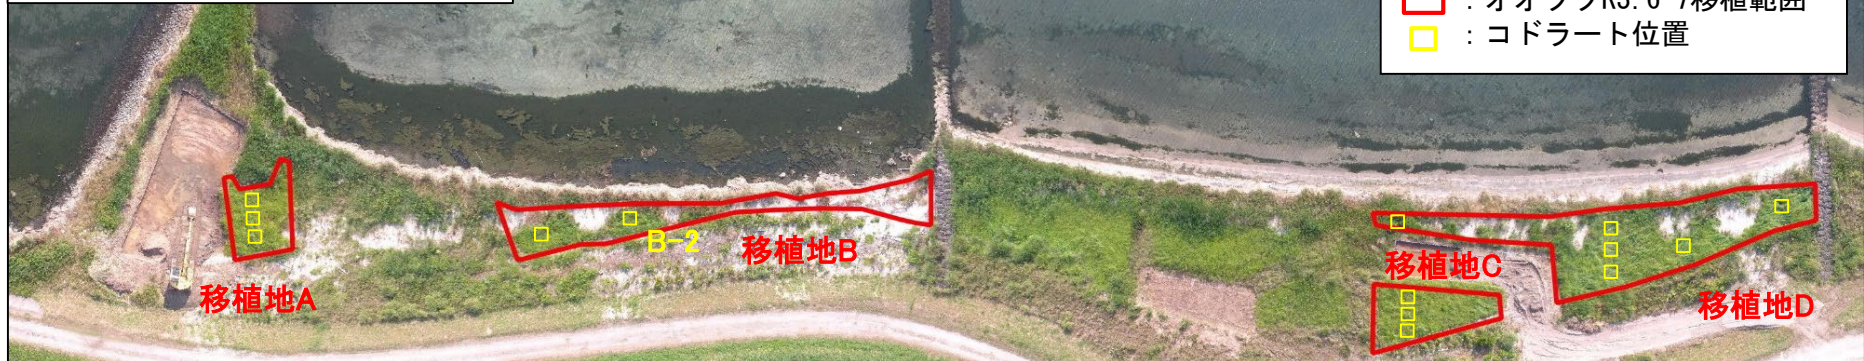
空撮写真（R4.6.17）

・令和4年9月の台風11号の後にはヨシ帯の減少及びバームの後退が見られ、移植地の一部に砂が堆積した。

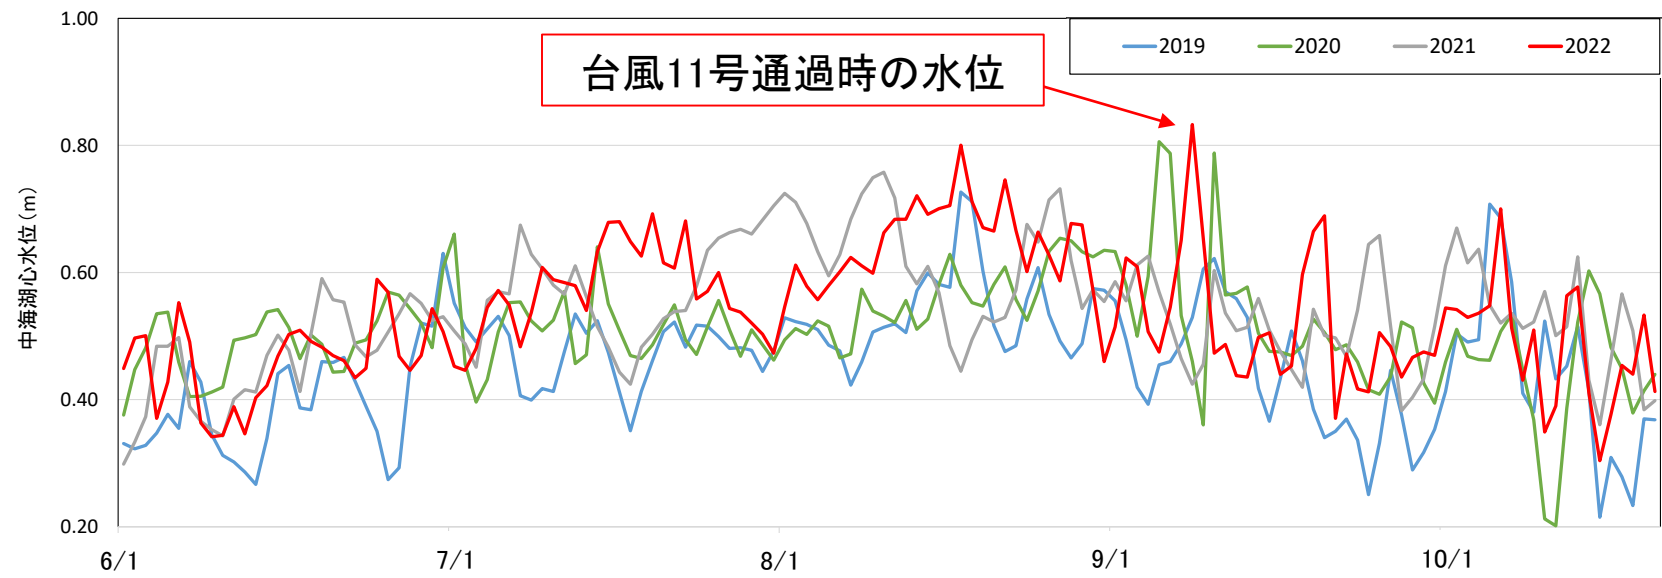
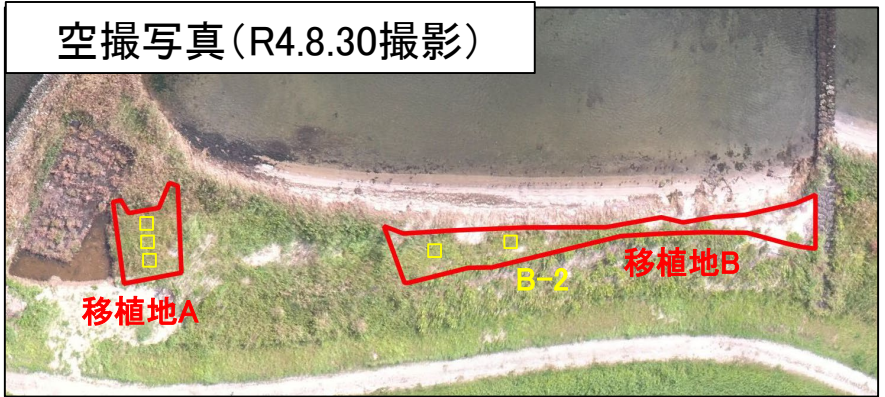
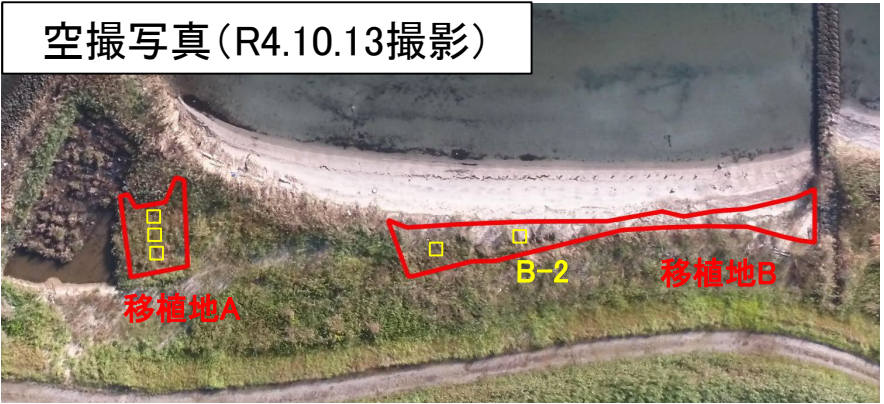
- ・令和4年9月6日に台風11号が島根県付近を通過した。
- ・令和3年8月の台風により移植地前面のヨシ帯が減少していたことに加え、令和4年9月の高水位及び台風による波浪の影響により、移植地に砂が堆積したと考えられる。

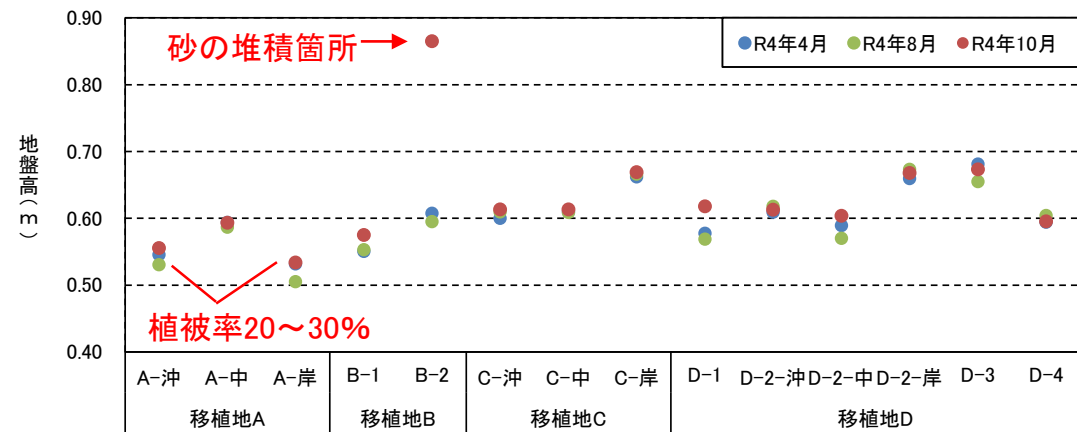
○ 植生率の低い移植地Aにおける基盤高さは、T.P.0.5m付近で他のコドラートと比較し、低い傾向にあった。

○ オオクグ移植地は、台風によるヨシ帯の減少及びバームの後退により、基盤高さが目標値内(T.P.0.5m~0.6m)であっても波浪の影響を受け、生育不良となった可能性がある。

今後の方針 ○引き続き初夏にオオクグの生育状況を確認する。

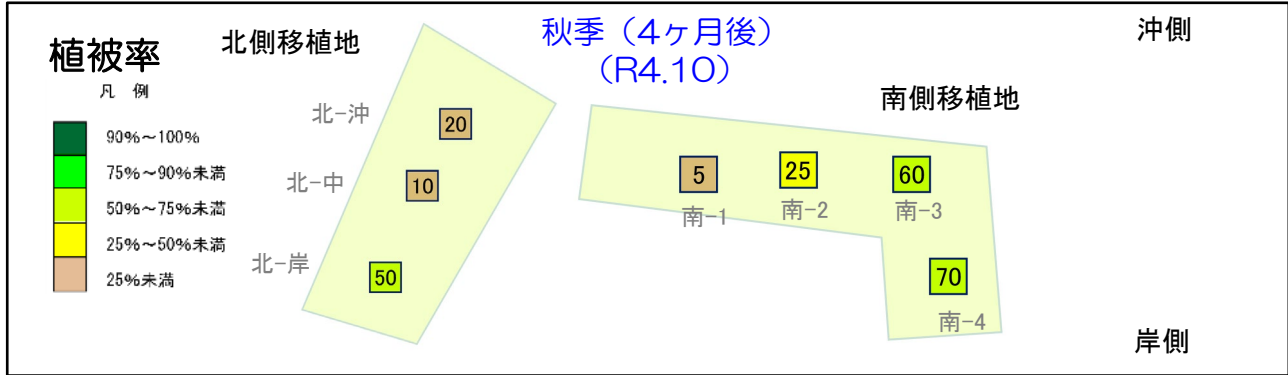
全景写真（R4.10：北側移植地）

○植生率は北側移植地の2コドラート及び南側移植地の1コドラートで25%以下と低かった。

○草丈は全てのコドラートで50cm以上であった。

○移植地の基盤高さは、オオクグの生育適地と考えられるT.P.0.5m～0.6m程度を概ね満足したが、T.P.0.5m付近のコドラートは植生率が低い傾向にあった。

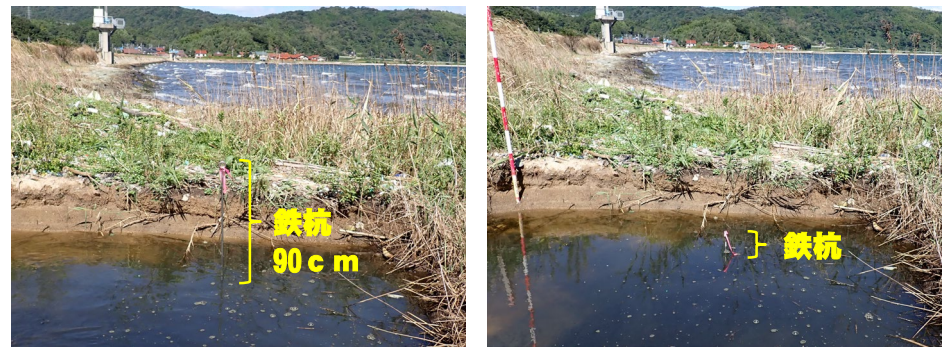
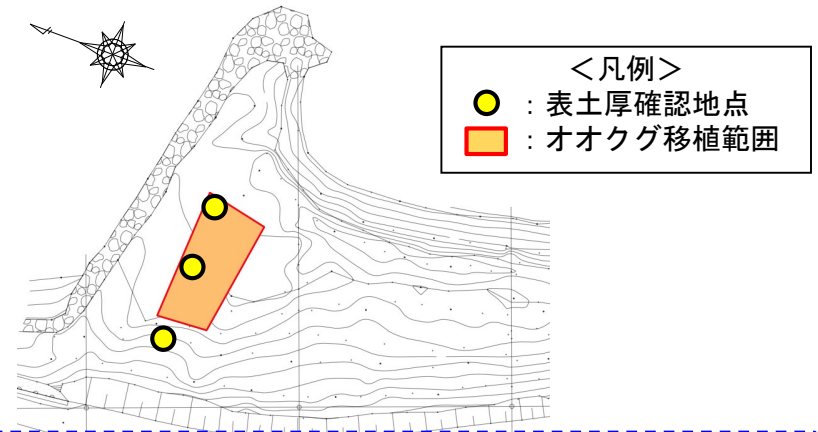
○移植地北側には積石による突堤が存在するが、移植地下90cmの深さまでに積石は確認されず、基盤厚は90cm以上あることを確認。

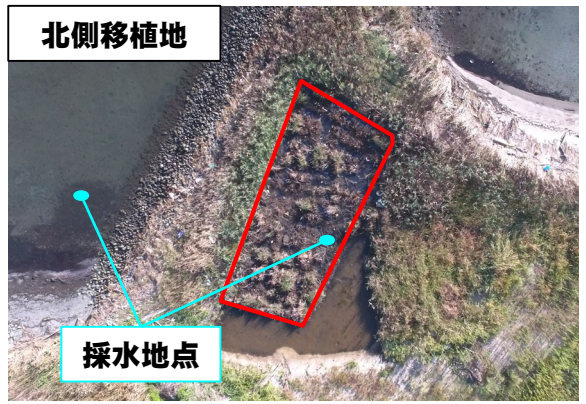
塩分濃度：移植地 2.09%、中海 2.11%

○移植地北側に溜まった水の塩分は中海と同程度であった。
○移植地南側は中海よりも塩分が低かった。

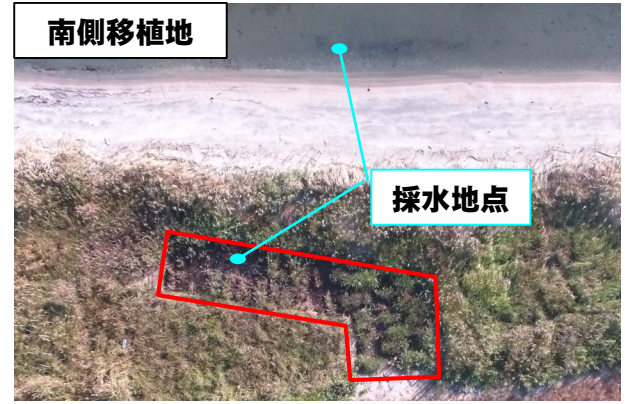
塩分濃度：移植地 1.73%、中海 2.16%

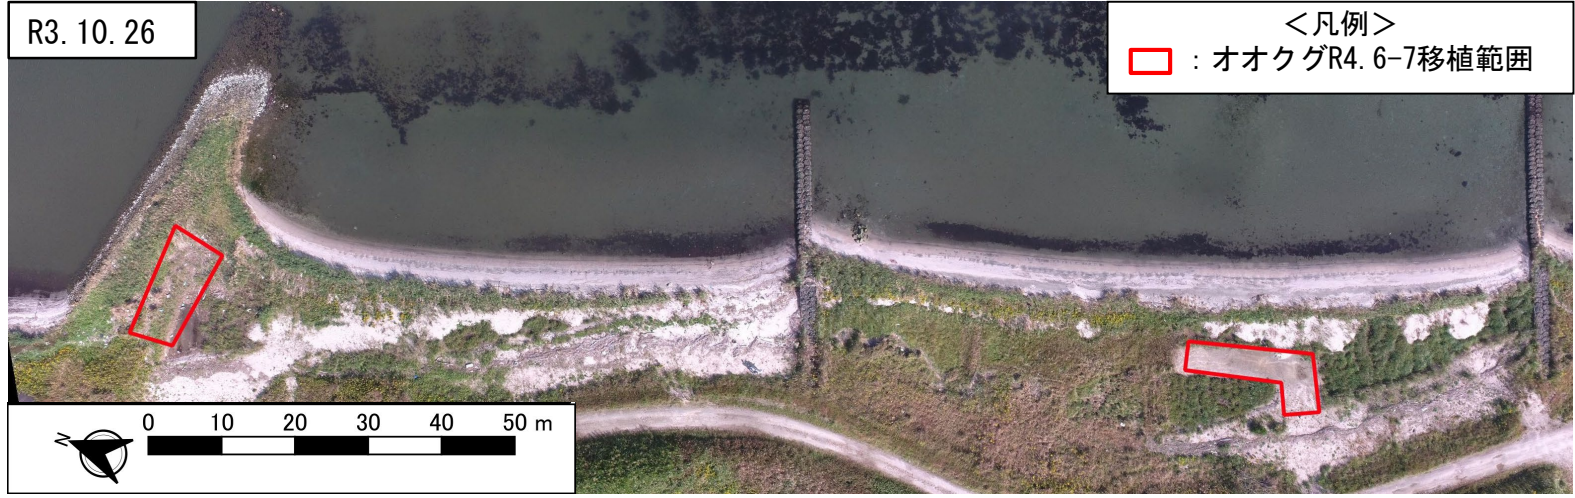
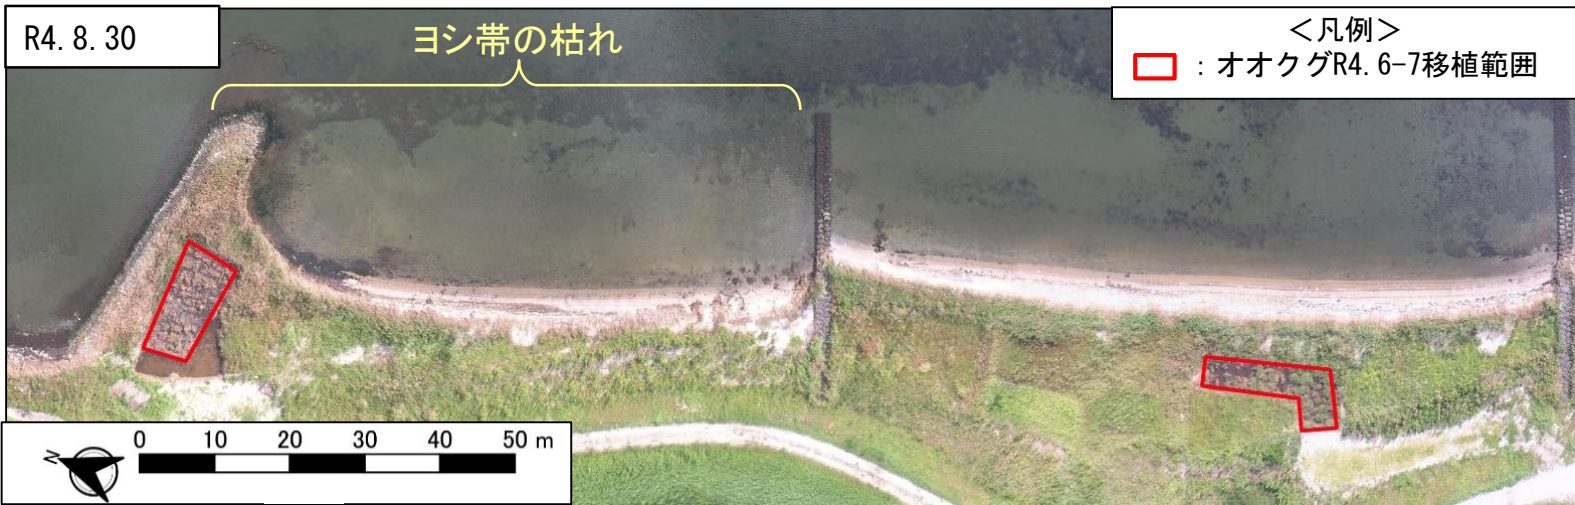
- ・中海湖岸に近い範囲での植物の生育不良は、オオクグ移植地周辺に生育するヨシにおいても確認された。
- ・R3.10.26と比較し、R4.8.30ではヨシ帯の枯れが見られた。

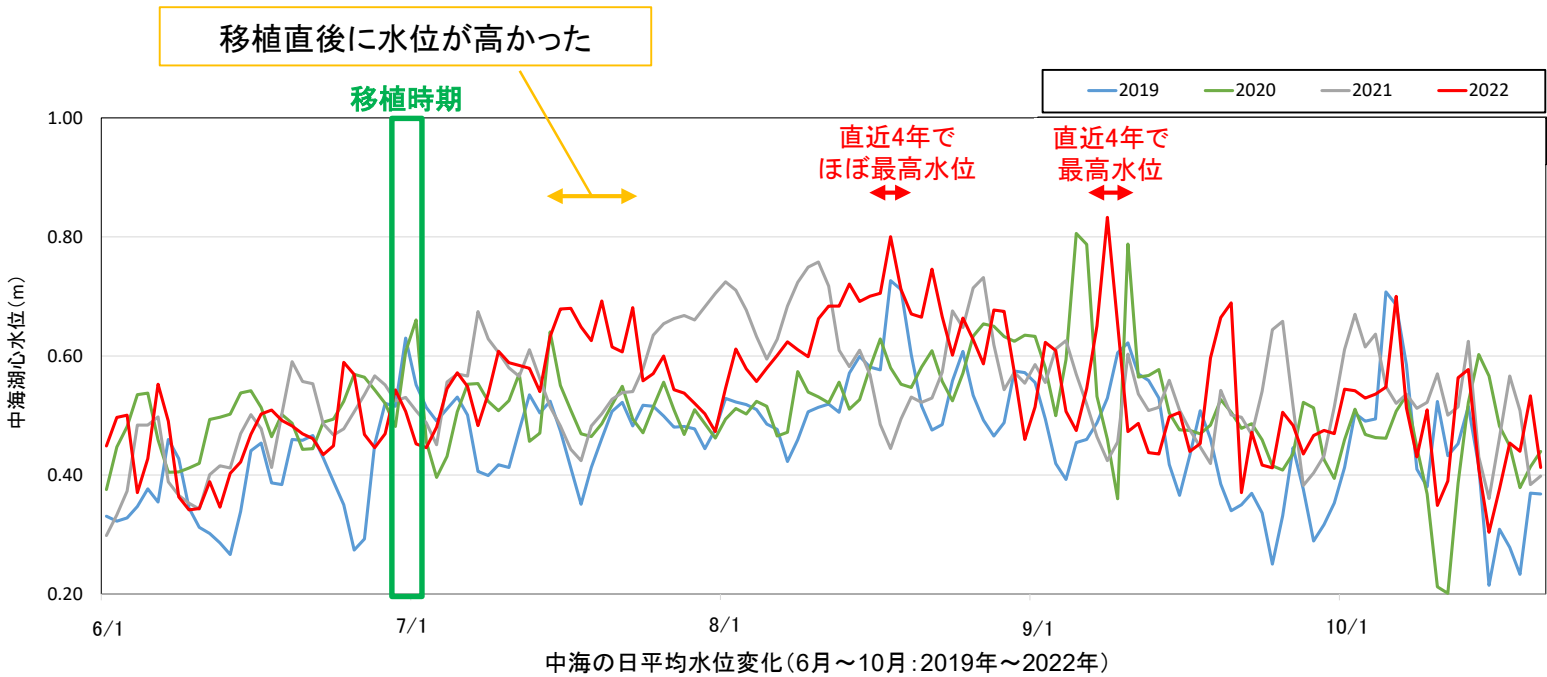
- ・移植直後の令和4年7月中下旬は、令和元年以降の同時期と比較し、日平均水位が高かった。
- ・近年、外潮位は上昇傾向にあり、中海水位は、8月に高めに推移し、令和4年8月中旬及び9月上旬において近年の最高水位もしくは最高水位に近い値となった。
- ・移植地は沿岸に近い箇所であったため、移植直後に中海の塩分の影響により生育不良となった可能性がある。

○引き続き初夏季にオオクグの生育状況を確認する。

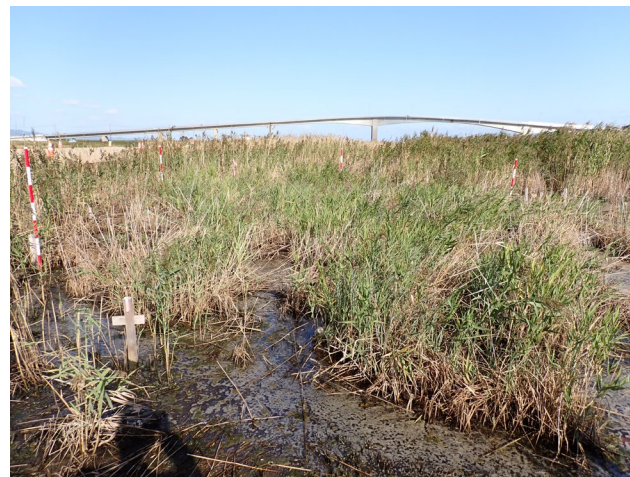
全景写真（R4.10）

- 植被率は40～50%であった。
- 草丈は50cm～70cmであった。
- 移植地の基盤高さは、オオクグの生育適地と考えられるT.P.0.5～0.6m程度を概ね満足。

- 引き続き初夏季にオオクグの生育状況を確認する。

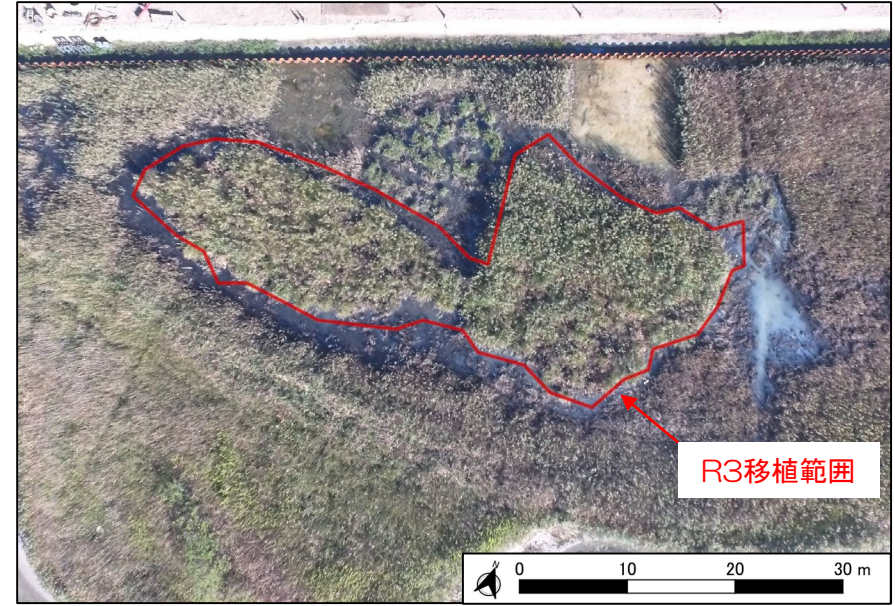
<移植地の空中撮影写真 (R4.10) >

○ヨシの生育状況は概ね疎であり、一部で密な生育を確認した。
○ヨシ帯ではカワザンショウガイ類の生息を確認した。

○ヨシの生育が良好であることから、モニタリングを終了する。

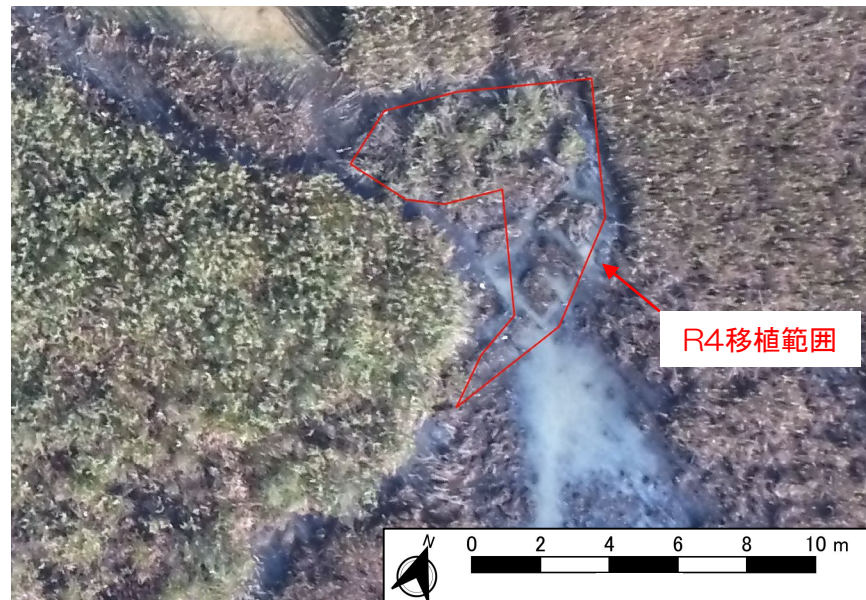
<移植地の空中撮影写真（R4.10）>

- ヨシの生育状況は全域で疎であった。
- コドラートの周辺にてカワザンショウガイ類の生息を確認した。

- 引き続きR5年6月に概略調査を行い、ヨシの生育状況を確認する。
