**大橋川改修事業に係る環境モニタリング協議会**

**工事モニタリング**

**令和 6 年 1 1 月 8 日**

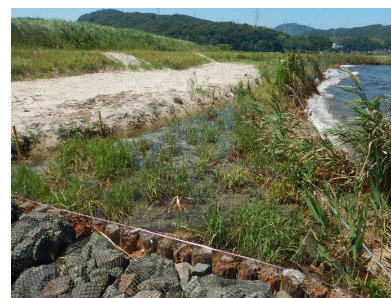
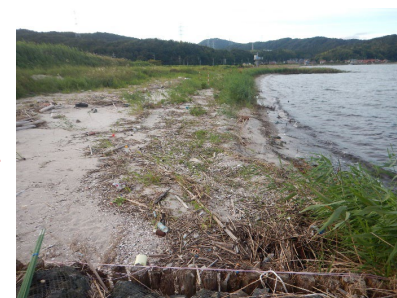
・移植直後の令和3年8月に台風9号及びその後の秋雨前線の停滞により移植地に砂が堆積し、移植面積の約50%が消失した。

※台風9号は令和3年8月9日に松江を通過し、秋雨前線は令和3年8月中旬に中国地方上空に停滞した。

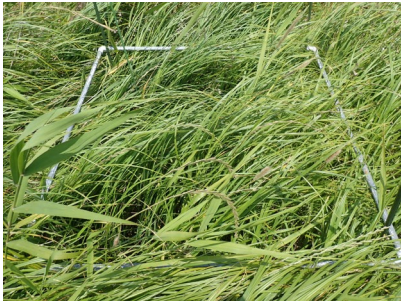
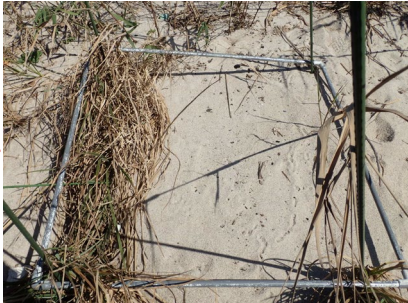
移植地B-2のコドラート（左：R4.6→右：R4.10）

・令和4年9月の台風11号の後にはヨシ帯の減少及びバームの後退が見られ、移植地の一部に砂が堆積した。

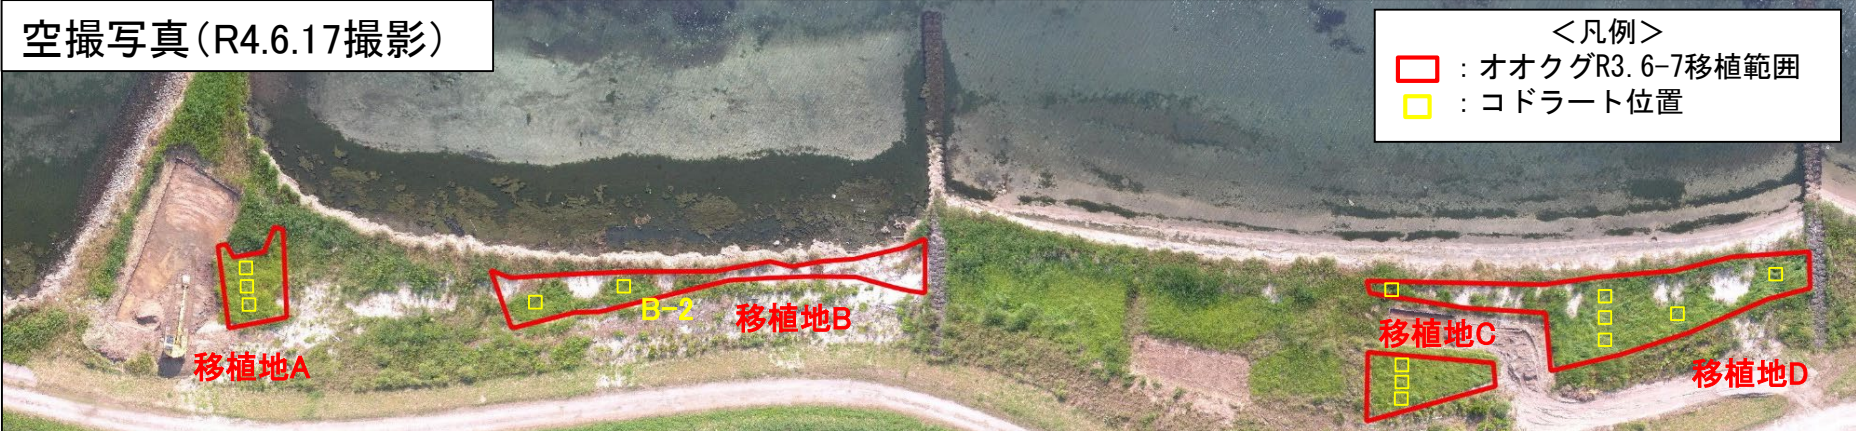
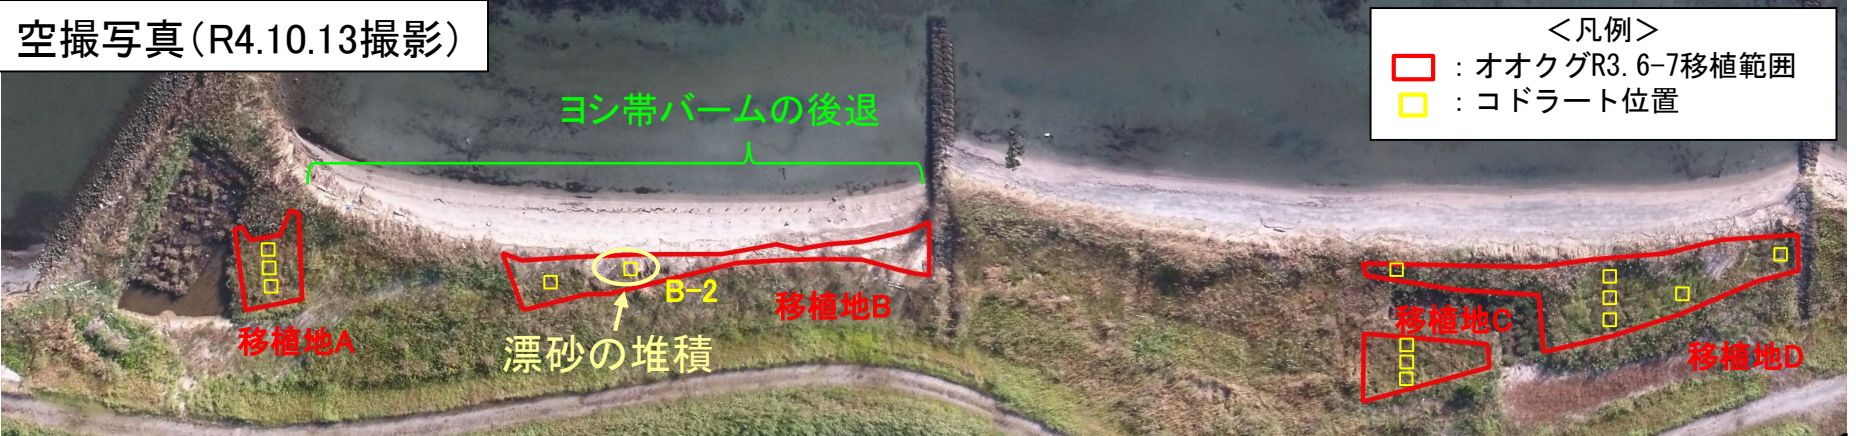
※撮影時刻 8:00 中海水位：T.P.0.54m

※撮影時刻 8:00 中海水位：T.P. 0.24m

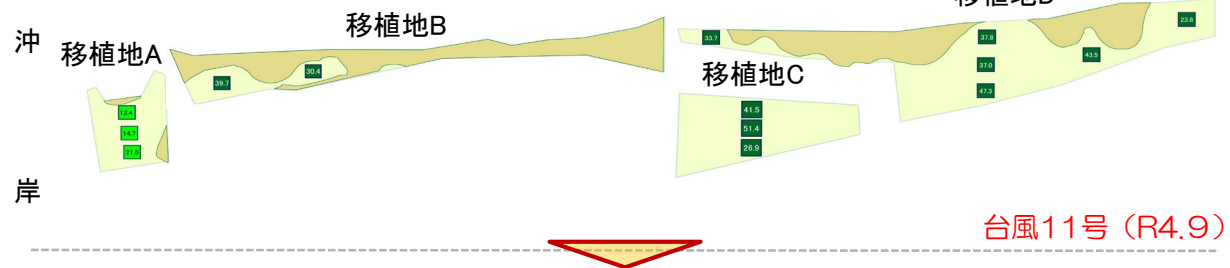
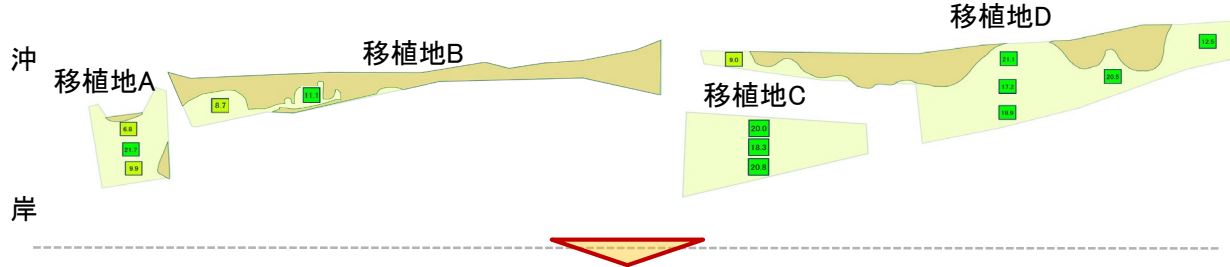
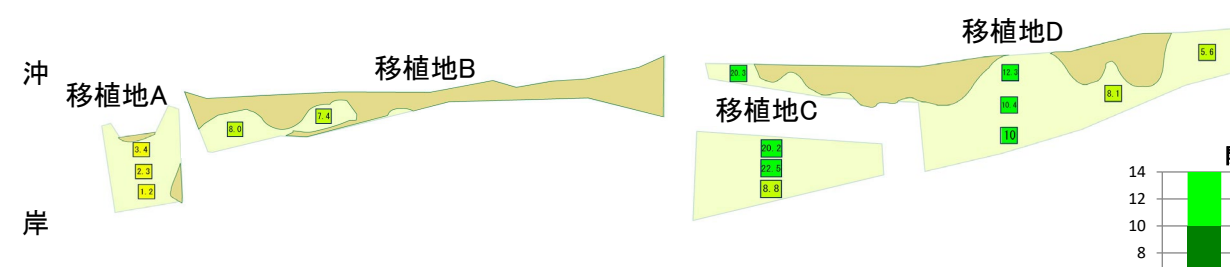
※図中の 緑色 は砂の堆積範囲を示す。

OR6.6における開花率は、移植地Aで1～3%と低かったが、その他のコドラートではR6.6時点で概ね10～25%未満であった。

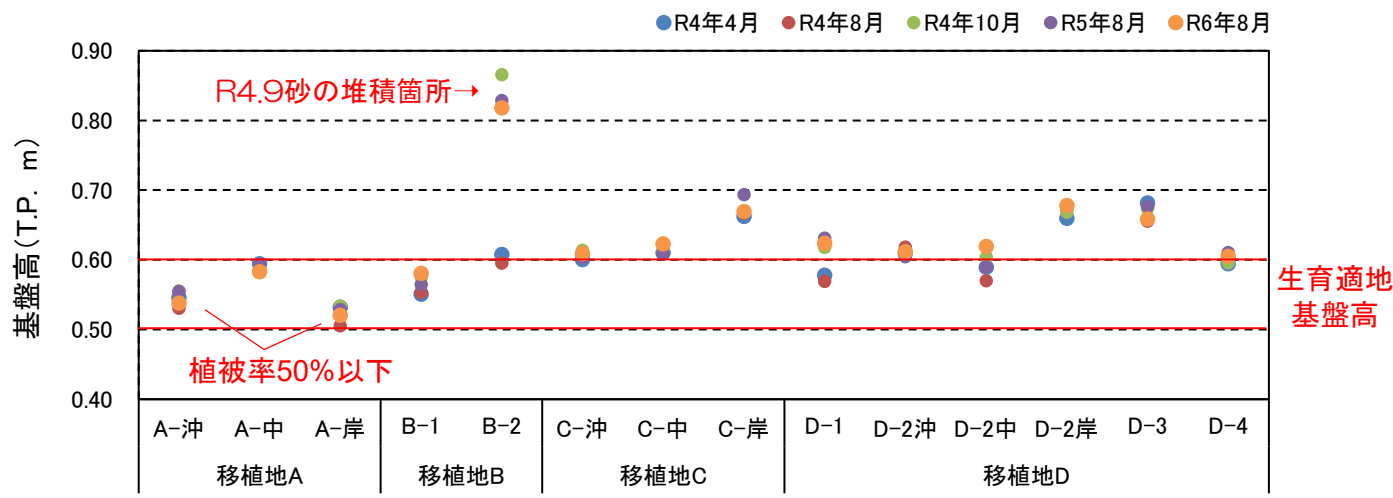
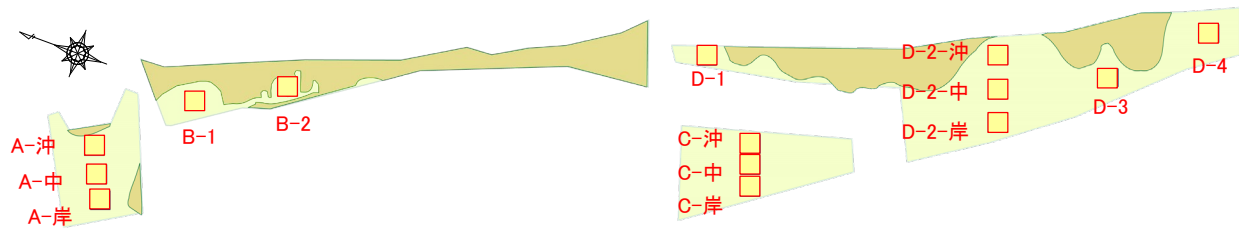
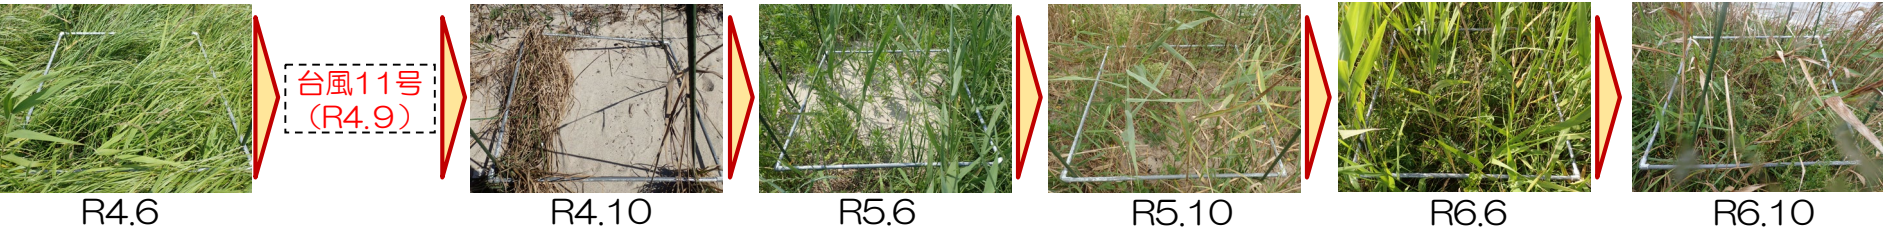
## 移植地B-2のコドラートの状況

- 移植地の基盤高さは、砂の堆積により基盤高さが上昇したB-2を除き、オオクグの生育適地と考えられるT.P.0.5m～0.6m程度を概ね満足した。
- 植被率の低い移植地Aにおける基盤高さはT.P.0.5m付近で、他のコドラートと比較し低い傾向にあった。

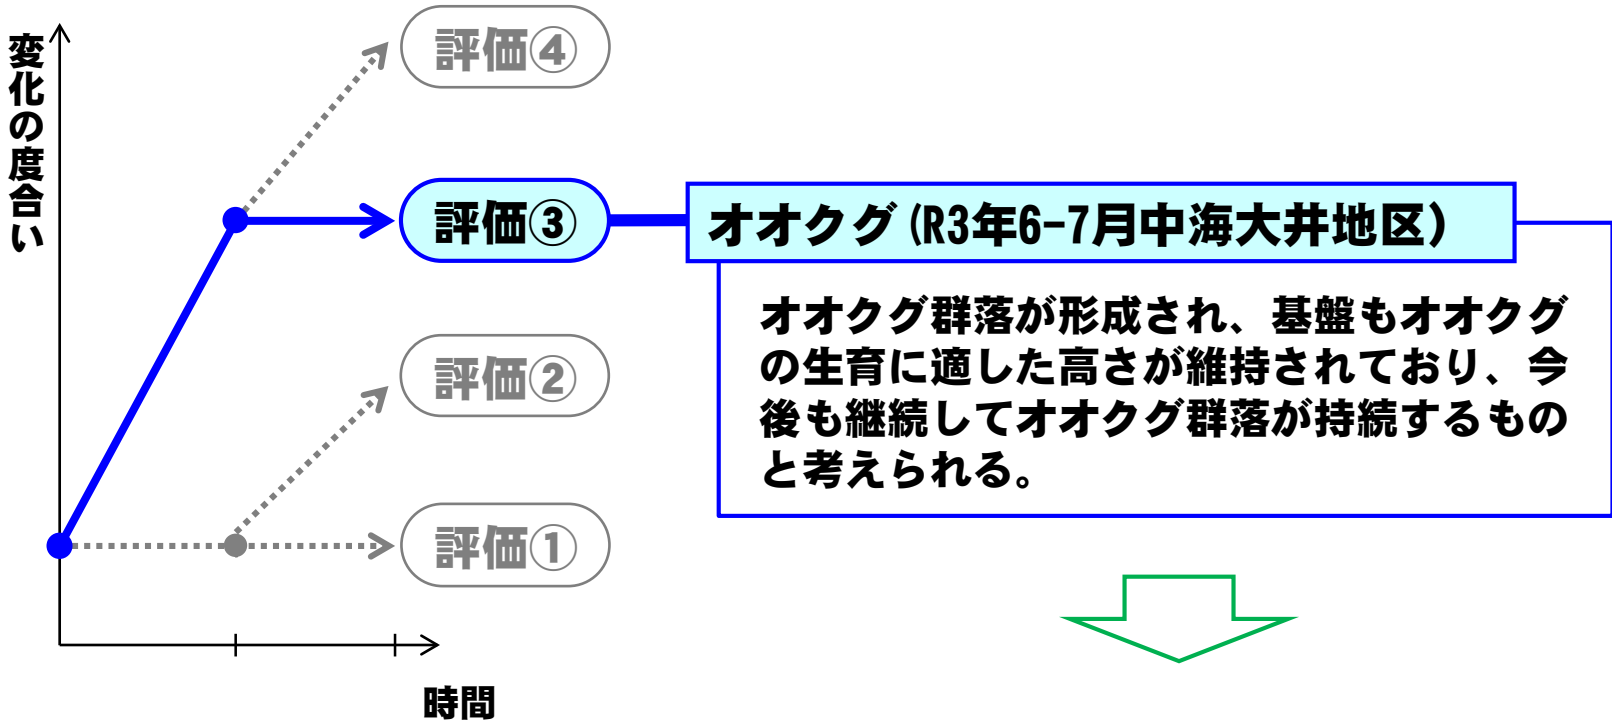
令和3年6-7月に福富地区から移植したオオクグについては、移植3年後も生育が確認されており、植生の基盤に大きな変化がないことから、  
上記のオオクグについてはモニタリングを終了する。

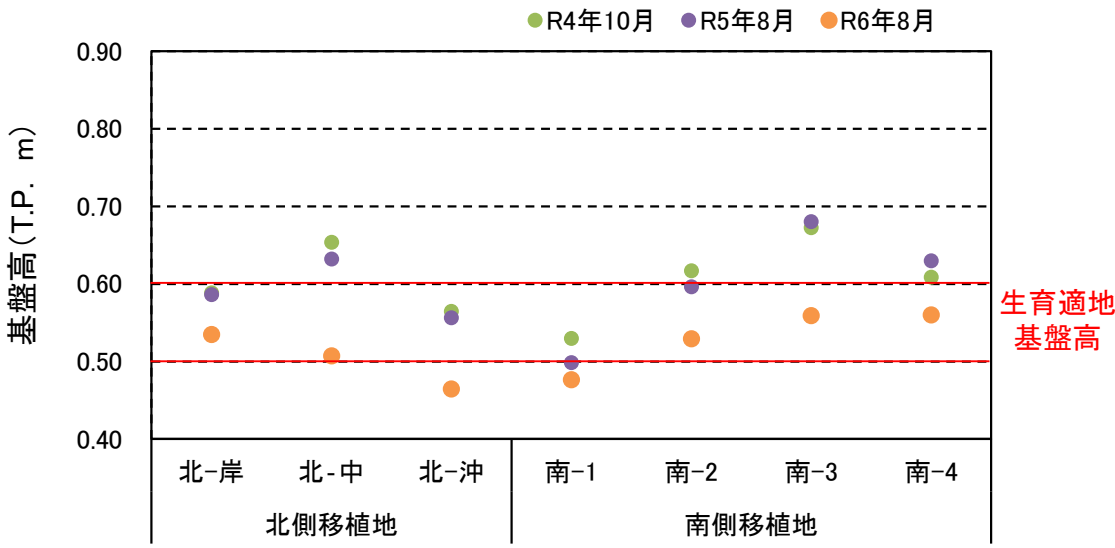
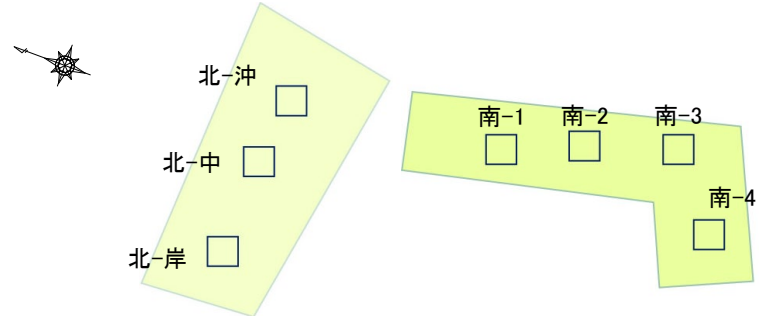
○移植地の基盤高さは、R6年8月に低下が見られたが、オオクグの生育適地と考えられるT.P.0.5m～0.6m程度を概ね満足した。

○植被率が低い北-岸及び南-1は、他のコドラートと比較し、基盤高さが低かった。

○引き続きオオクグの生育状況を確認し、R8に評価する。

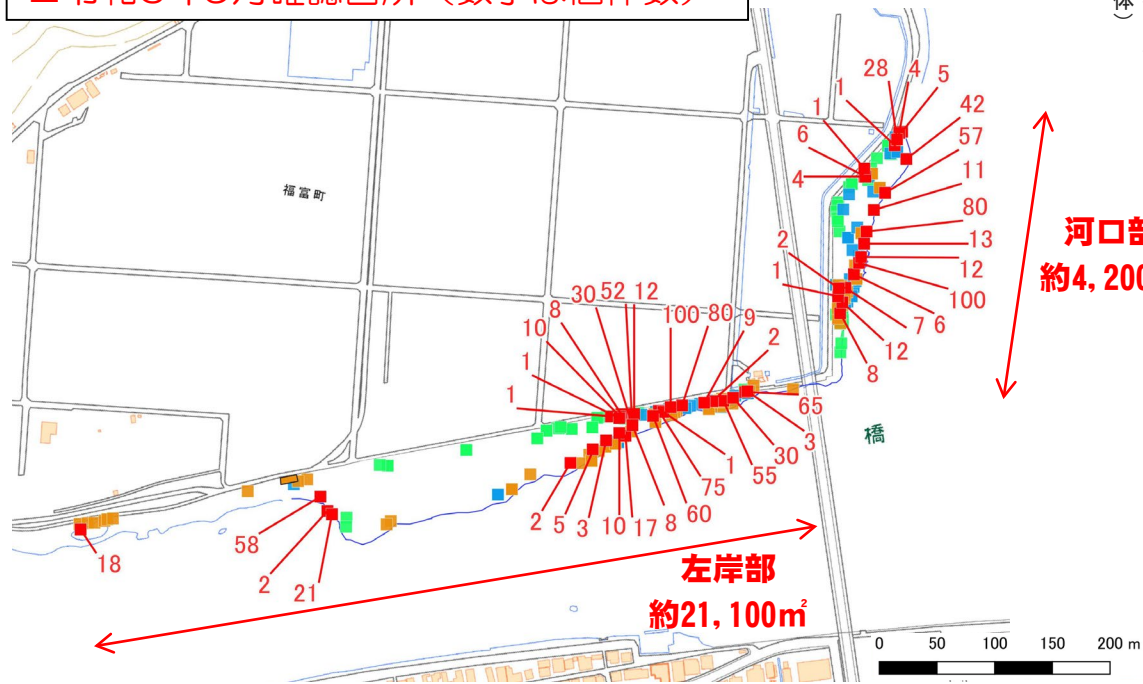
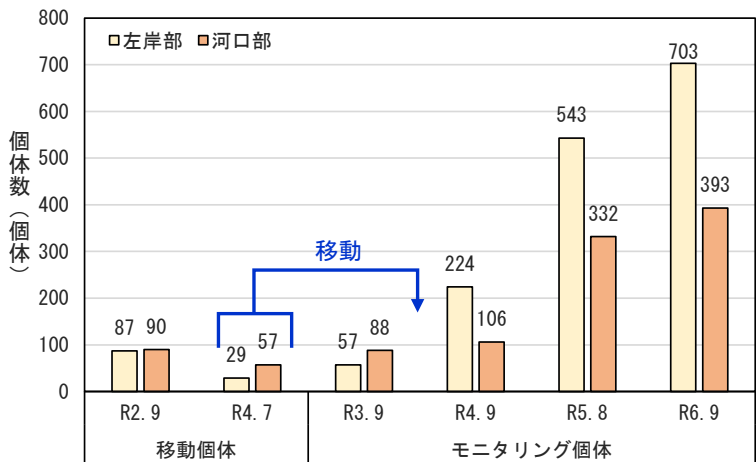
ヒトハリザトウムシの確認個体数の変化

- R6.9では、ヒトハリザトウムシを左岸部で703個体確認し、河口部で393個体確認した。
- 左岸部のほうが、保護移動数に対するモニタリングでの確認個体数が多い傾向にあった。
- R6.9での確認個体数は、右岸部、河口部ともにR5を上回った。

- 引き続きヒトハリザトウムシの生息状況を確認し、R7に評価する。

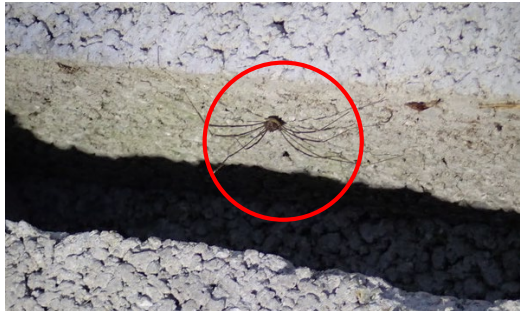
確認された個体 (R6. 9. 2)  
護岸整備箇所を利用

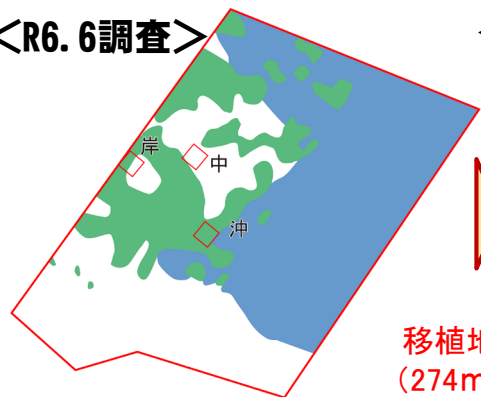
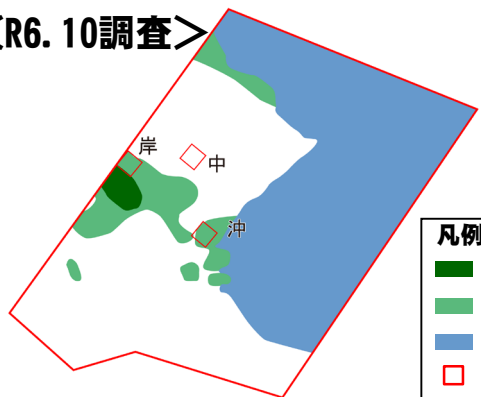
○ヨシの生育状況は、R6.10において概ね疎もしくは生育なしであり、一部で密であった。  
○ヨシ帯では、カワザンショウガイ類の生息が確認された。

○引き続きヨシの生育状況・底生生物の生息状況を確認し、 R9に評価する。
