# 平成25年度 モニタリング調査およびその結果について

平成26年7月2日  
国土交通省 出雲河川事務所

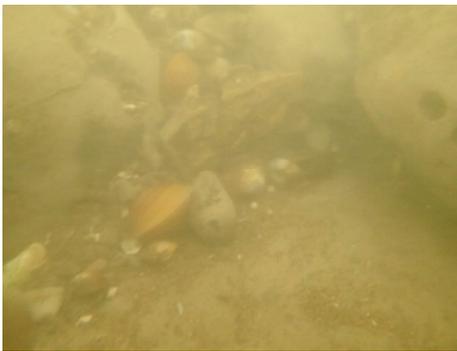
泥岩の窪地にみられたヤマトシジミ

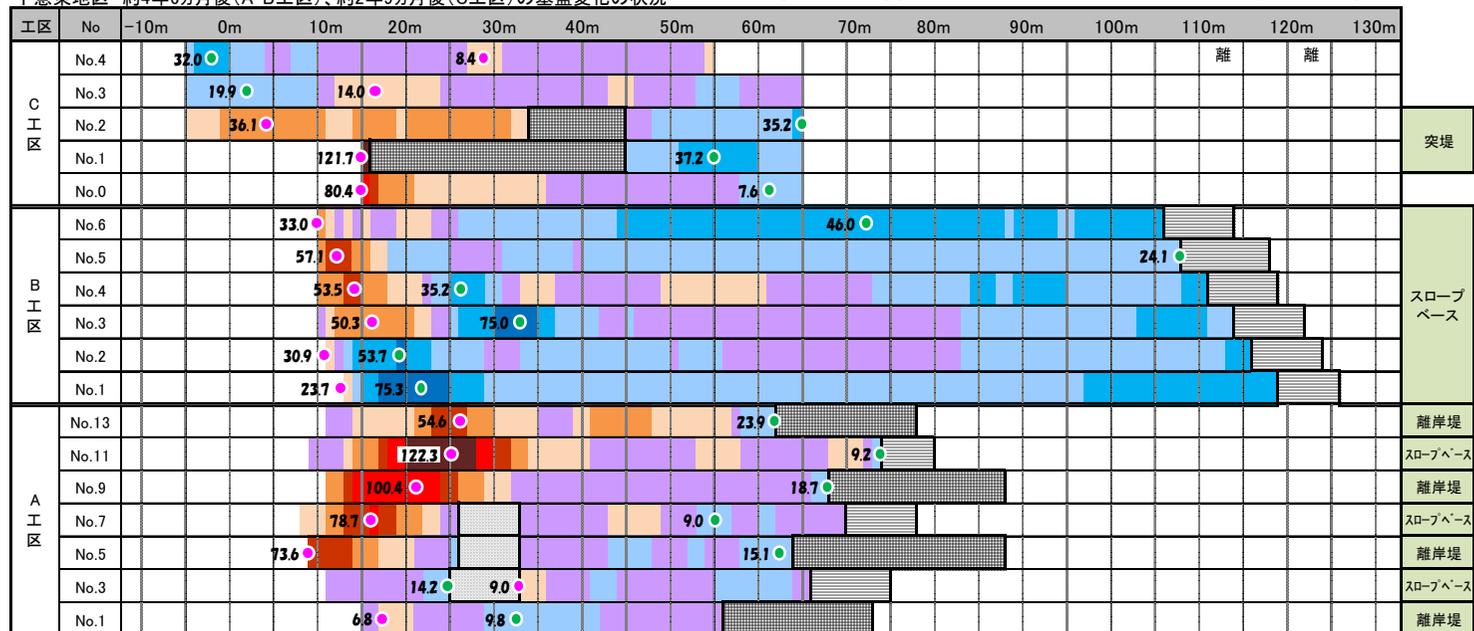
- ◇No.5～No.13付近(A地区)で土砂の堆積が見られ、No.1～No.2付近(B地区)で汀線の後退による基盤低下が見られた。
- ◇漂砂は西から東に移動しており、No.3(B地区)の突堤の東側は突堤による漂砂抑制によって汀線後退による基盤低下が見られた。
- ◇No.5～No.13(A地区)の堆積は、離岸堤の効果により、漂砂が抑制されこの部分に堆積したものと考えられる。
- ◇C地区の突堤設置付近は、比較的安定性が高く、西側へ流出する土砂は抑制されている。

下意東地区 約4年6ヵ月後(A・B工区)、約2年9ヵ月後(C工区)の基盤変化の状況

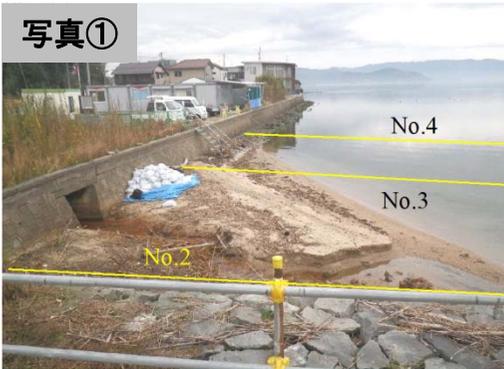
写真①

C工区では、突堤北側の測線No.2の水際で36.1cm砂が堆積していた。

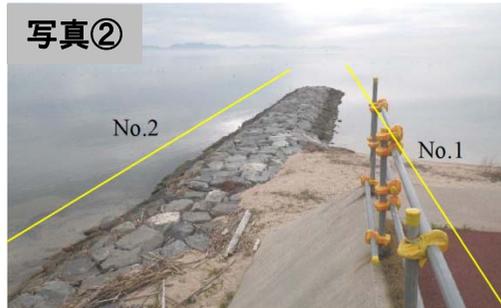
写真②

C工区では、測線No.1、2の突堤の沖側などで35cm前後の低下がみられた。

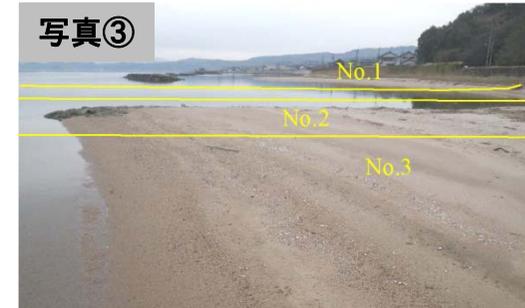
写真③

B工区では、測線No.1、2の岸際で、最大50~70cm程度低下していた。また、岸際ほどではないが、スロープベース付近の沖側でも25~50cm程度の低下がみられた。

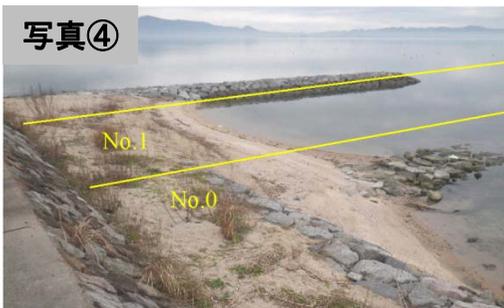
写真④

C工区では、突堤南側直近の測線No.1で最大121.7cm砂が堆積していた。

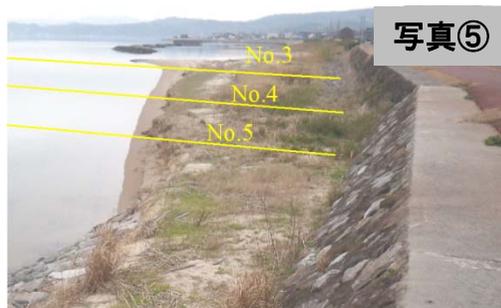
写真⑤

B工区では、小突堤の北側には砂州がついており、測線3、4、5の水際付近に最大50~57cm砂が堆積していた。

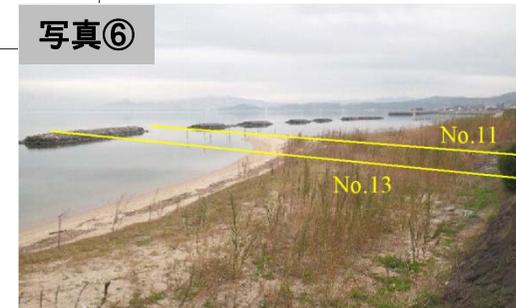
写真⑥

A工区では、測線No.11と13のあたりで砂州が沖側に広がっており、最大122.3cmの砂が堆積していた。

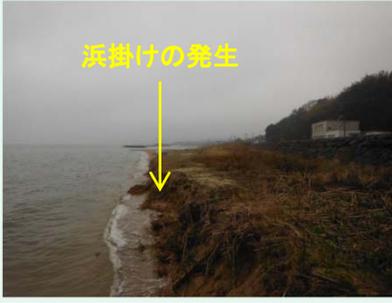
| 調査日 | 水位<br>(T.P.m) | 地点① | 地点② | 地点③ | 地点④ |
|---|---|---|--|--|---|
| H26.2.5 | +0.08 | <p>浜掛けの発生</p> | <p>浜の后退</p> | <p>沖への延伸</p> | <p>砂の堆積</p> |

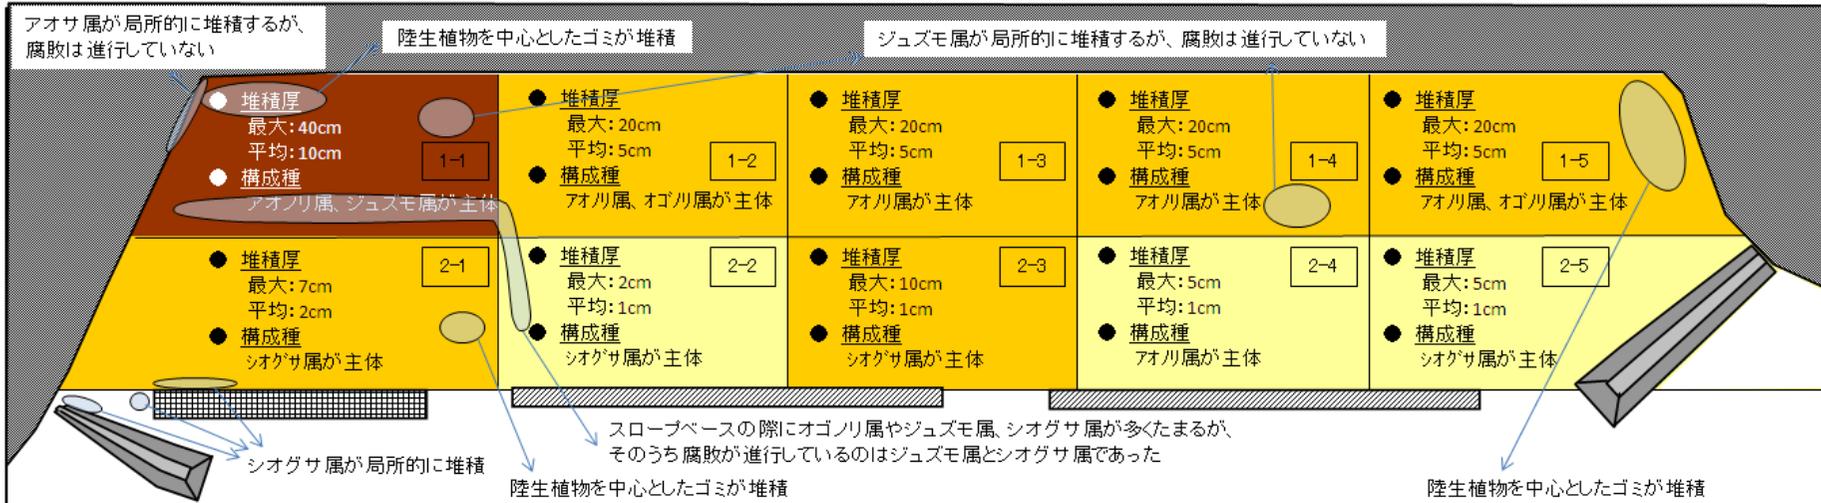
- ◇地区の北側に寄り藻の集積が多い傾向であった。
- ◇寄り藻下の底質は、湖底表面は酸化的であったが、表面から数cm下層は還元的であった。
- ◇確認された寄り藻(約160m<sup>3</sup>:水中)は、試験的に除去し、ほぼ完全に取除いた。
