# 平成30年度 モニタリング調査およびその結果について

令和2年2月19日

国土交通省 出雲河川事務所

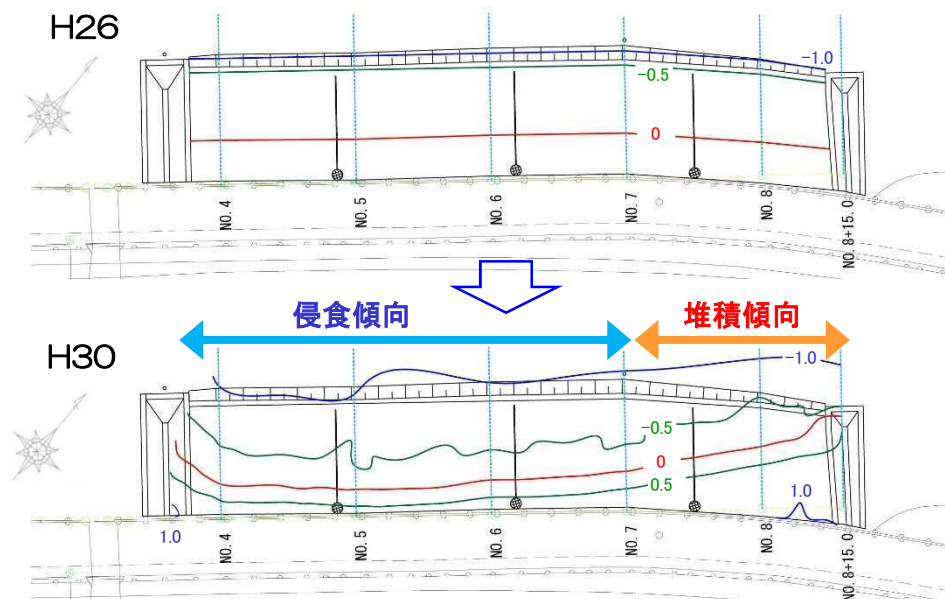
- ◇整備区の西側では覆砂した基盤が侵食され低下傾向にあるが、これらの土砂は東側へ移動し堆積している。
- ◇東端付近は砂の打ち上げ高が突堤よりも高く、一部の土砂は突堤を超えて、地区外へ流出している。
- ◇土砂収支をみると地区外への土砂流出量は約265m<sup>3</sup>で、養浜土量約2100m<sup>3</sup>の約1割とわずかであり、浅場は概ね維持されている。

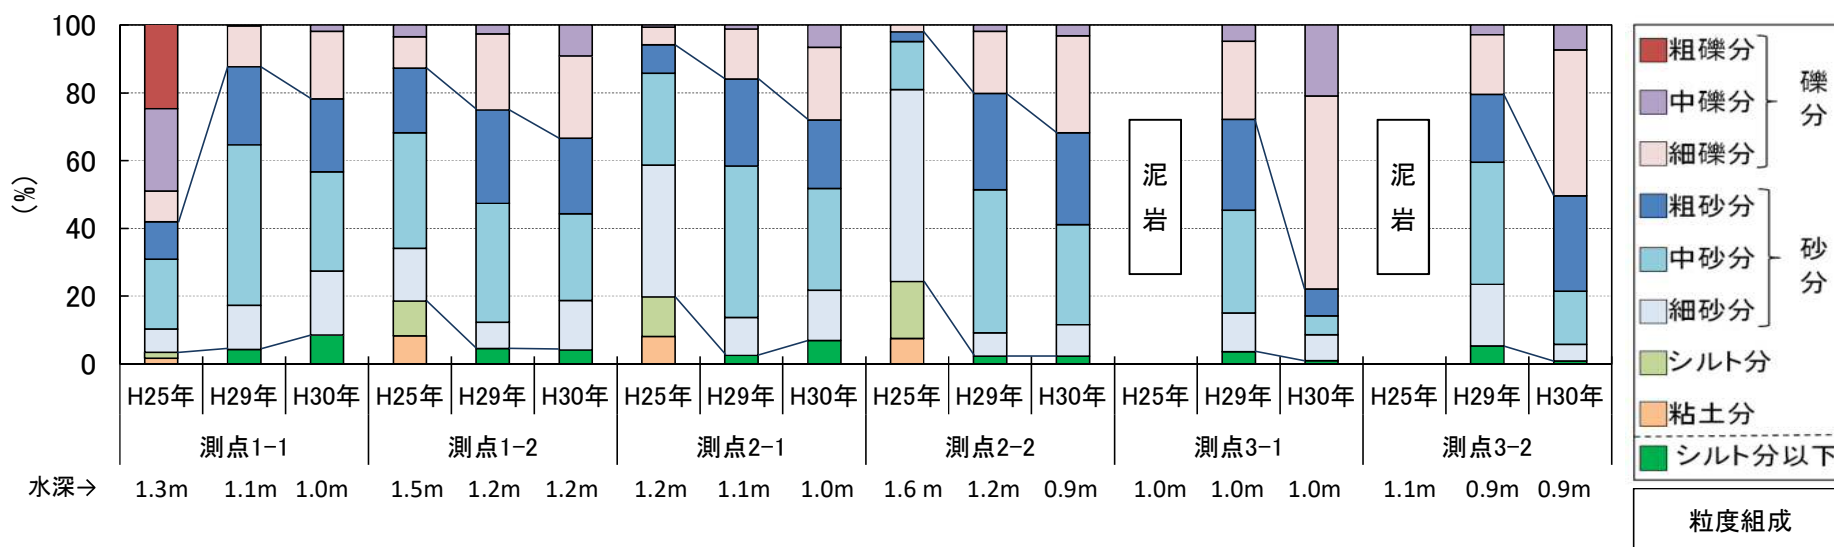
【平成25年、平成29年、平成30年の粒度組成比較】

- ◇施工箇所の粒度組成は、すべての地点でヤマトシジミが生息可能な砂分・細礫分主体であった。
- ◇H29.7からH30.8にかけて砂分が減少しており、この間にあった台風等の影響によって粒度組成が変化したものと考えられる。

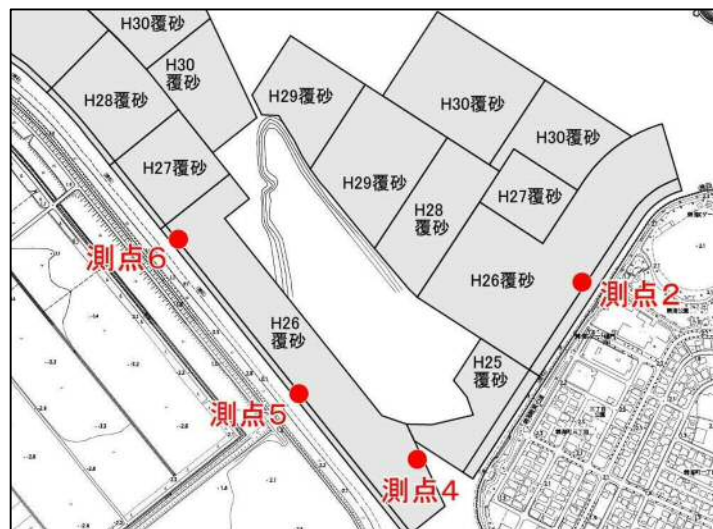
◇投入した覆砂材（石炭灰造粒物）の残存が確認された。

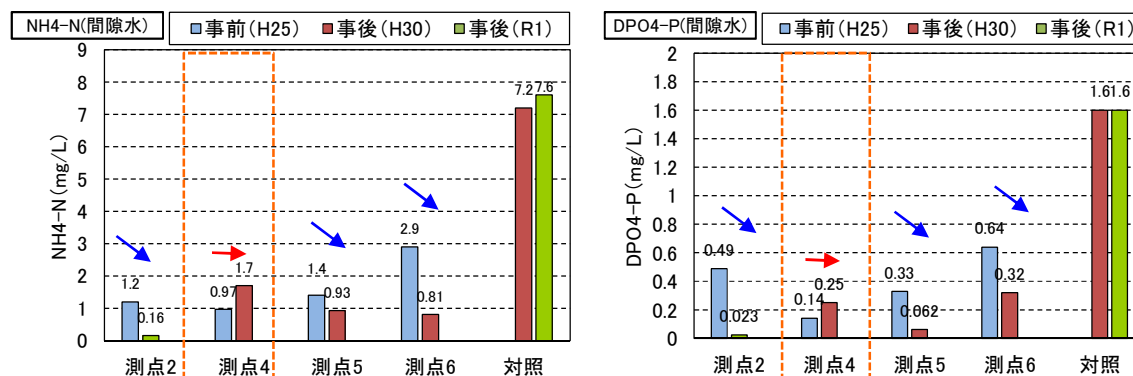
【間隙水中の栄養塩類濃度（NH<sub>4</sub>-N、DPO<sub>4</sub>-P）】

- ◇間隙水の栄養塩（NH<sub>4</sub>-N、DPO<sub>4</sub>-P）の濃度は、概ねの地点で施工後に低下している状況が確認された。
- ◇測点4については間隙水中のNH<sub>4</sub>-N及びDPO<sub>4</sub>-P濃度が覆砂前より上昇していた。平成30年度調査時においては、米子湾の溶存酸素濃度が低く、NH<sub>4</sub>-N及びDPO<sub>4</sub>-Pの底泥からの溶出が促進される状況にあったものと考えられる。

覆砂後の一部の地点において覆砂前より栄養塩濃度が高い

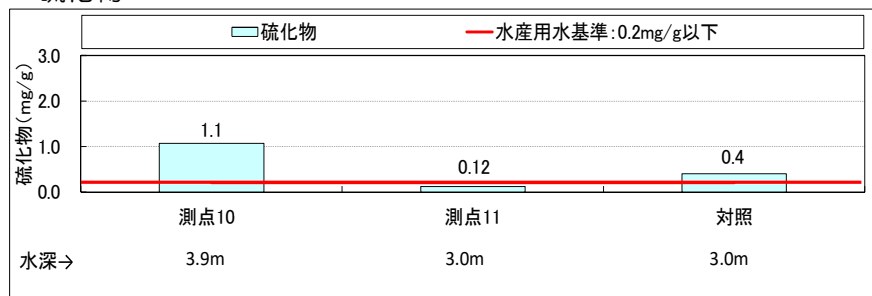
#### ■ 硫化物

測点10で水産用水基準 (0.2mg/g) を超過

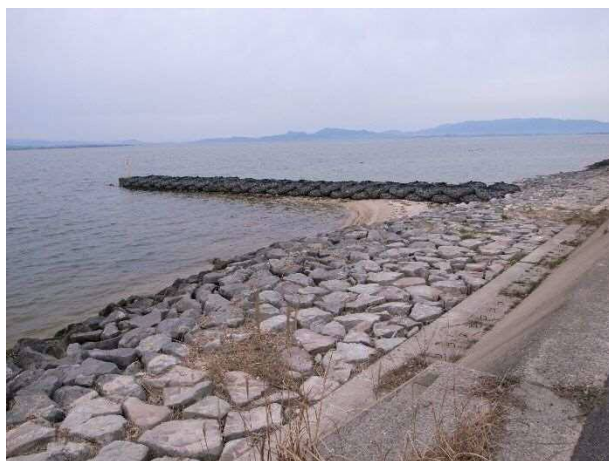
南端突堤付近状況（平成31年2月）

- ◇平成30年6月の浚渫から約8ヶ月後の平成31年2月時点では、離岸堤及び承水路内に漂砂している状況が確認された。
- ◇平成31年2月時点の漂砂状況は、平成29年12月の浚渫から約3ヶ月後の平成30年2月時点の漂砂状況と比較し、南端突堤及び承水路での土砂の堆積範囲が少なかった。

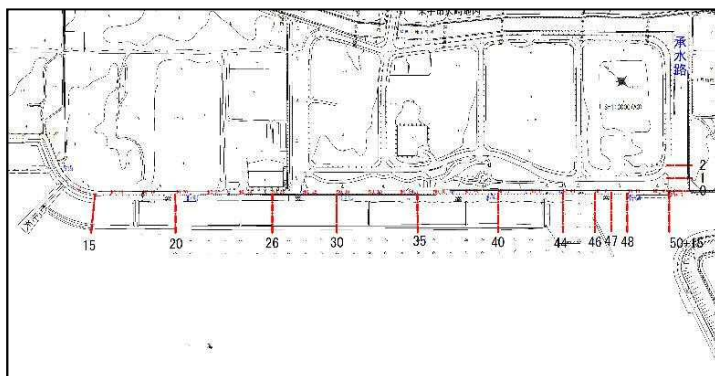
- ◇14測線を設定し、深浅測量を実施（No.20、26、30、40はH27年度事後調査で深浅測量を実施）。
- ◇H27事後調査結果との重ね合わせの結果、平成31年2月時点の堆積の最大は9cm、侵食の最大は23cmであった。
- ◇局所的に堆積・侵食の変化があるものの、平成27年度の状況から大きな変化は確認されなかった。

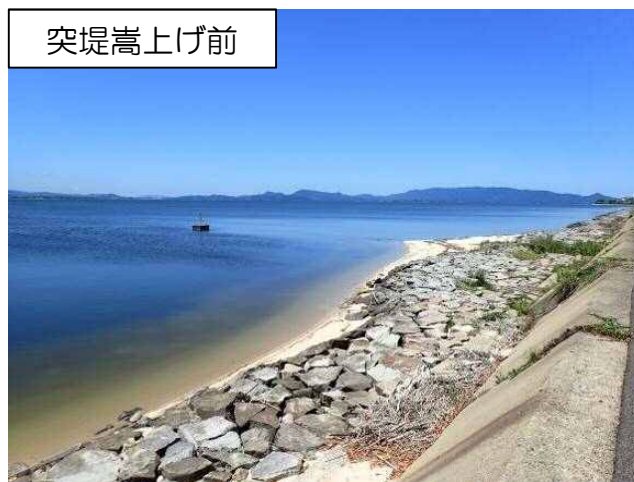
平成30年6月時点

- ◇漂砂の低減を目的として、浅場整備箇所の南端突堤の嵩上げを実施している。
- ◇そのほか、承水路の浚渫を計画している。
