令和元年度 モニタリング調査およびその結果について

国土交通省 出雲河川事務所

◆令和元年度モニタリング調査箇所

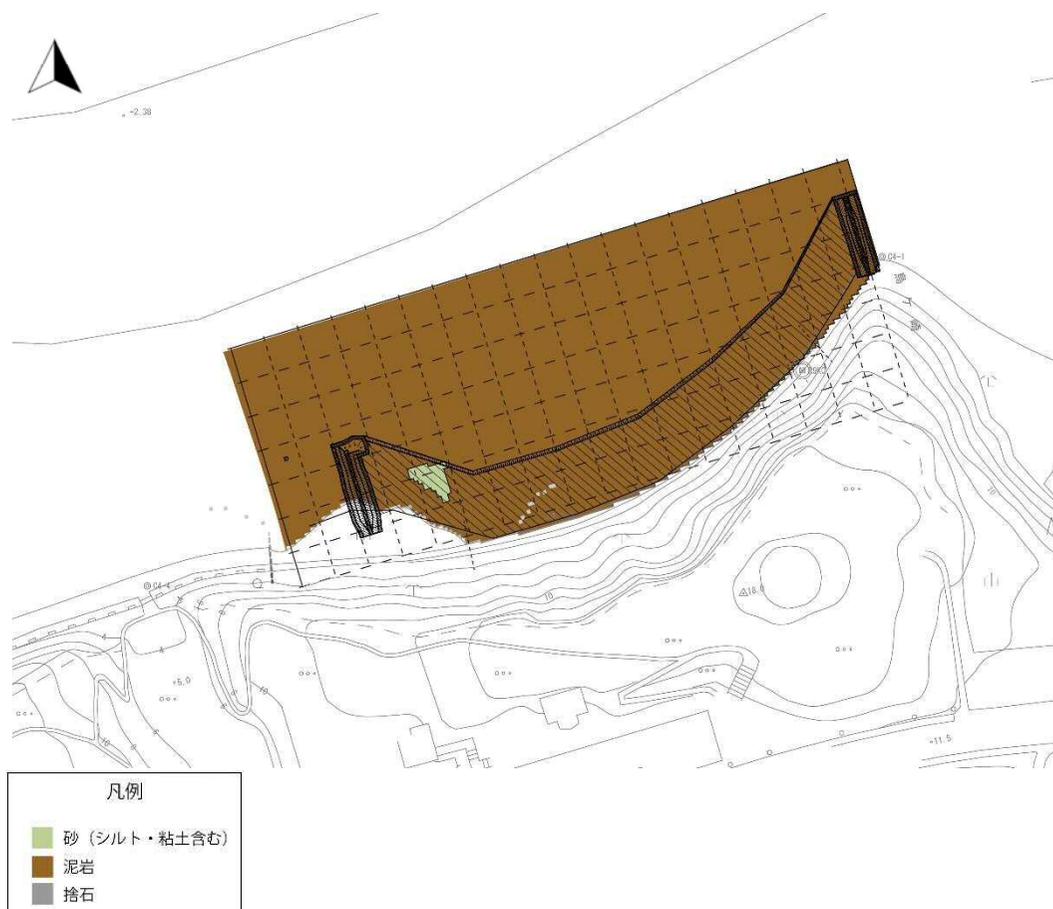
【底質概略調査の結果（R1年6月）】

◇整備範囲の底質は、泥岩であった。
※林②地区において底質コア及び主要二枚貝は採取できなかった。

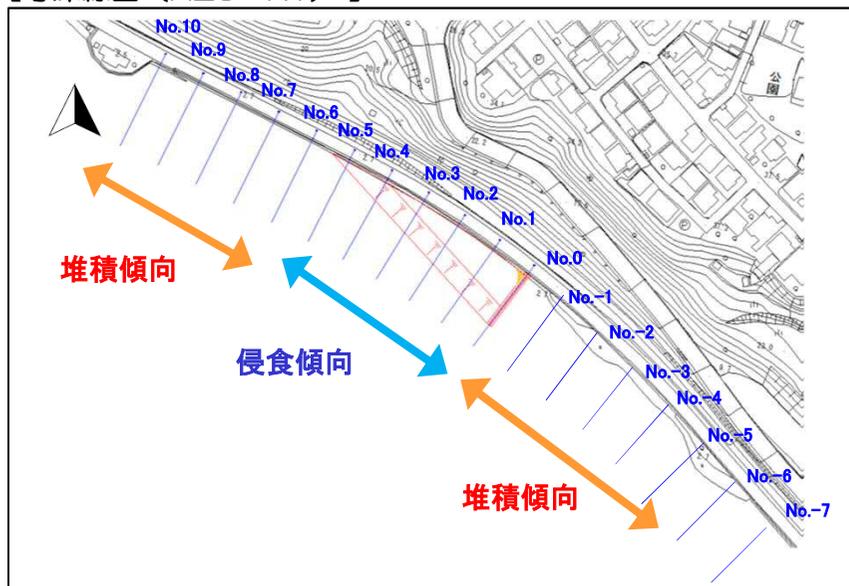
【等深線図 (H28→R1)】

- ◇整備区全体を通して、覆砂した基盤が侵食されていた。
- ◇土砂収支をみると整備区内の堆積量は約120m³で、養浜土量約1250m³の約1割であった。
- ◇整備区周辺では、東側で堆積傾向が強かった。

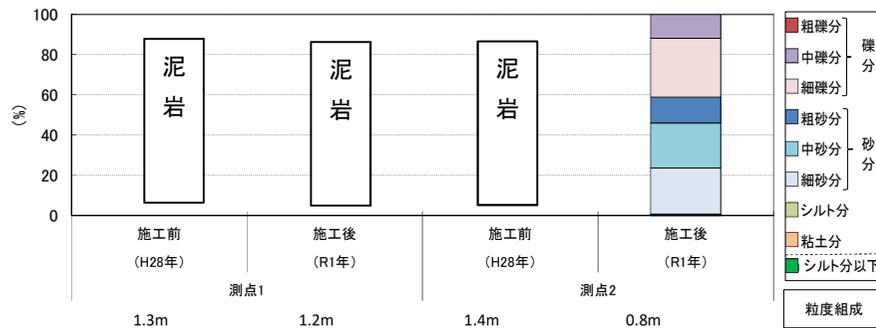
■ 粒度組成

- ◇ 施工後の底質は、整備前に泥岩であった測点2で礫分や砂分の堆積（6cm程度）が確認された。
- ◇ 施工後の底質は、指標とする3項目（強熱減量、硫化物、シルト・粘土含有率）全てにおいて、ヤマトシジミの好適な生息条件を満たしていた。

測点2では整備後に底質の創出が確認された。

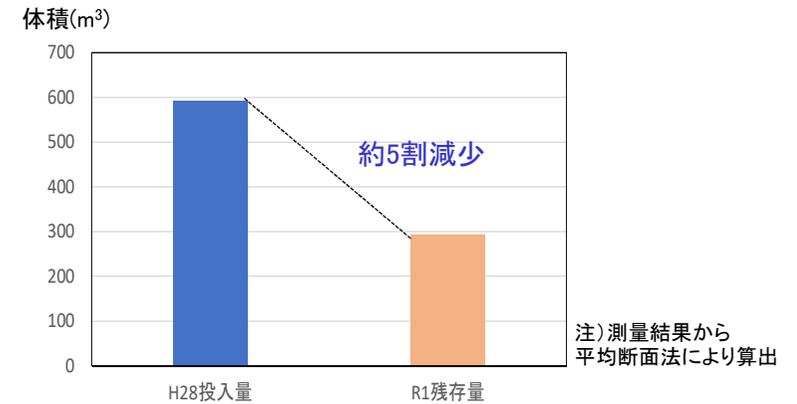
【土砂収支 (H28→R1)】

- ◇整備区の西側の基盤が侵食されており、突堤側で砂の堆積が見られた。
- ◇整備区の陸域では、全域的に基盤の増加が見られ、特に突堤側でその傾向が大きかった。
- ◇土砂収支をみると整備区外への土砂流出量は約300m³で、養浜土量約600m³の約5割が流出していた。

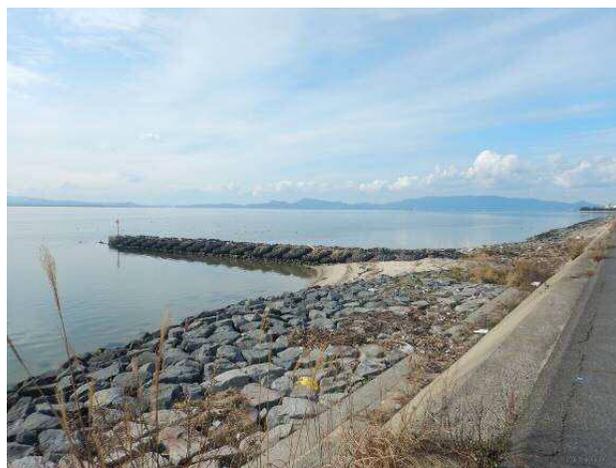
南端突堤付近状況（令和2年1月）

- ◇令和元年6月の浚渫から約7ヶ月後の令和2年1月時点では、離岸堤及び承水路内に漂砂の堆積が確認された。
- ◇浚渫から約7ヶ月後の令和2年1月の漂砂状況は、浚渫から約8ヶ月後にあたる平成31年2月時点の漂砂状況と比較し、砂の堆積量が減少していた。

- ◇漂砂状況は、令和2年1月時点で離岸堤及び承水路内に堆積している状況が確認されたが、平成31年2月時点と比較し漂砂の範囲は少なかった。
- ◇浅場整備箇所では大きな基盤の変化は確認されず、概ね安定していると考えられた。
- ◇漂砂対策として、平成30年度に南端突堤の嵩上げを行った。

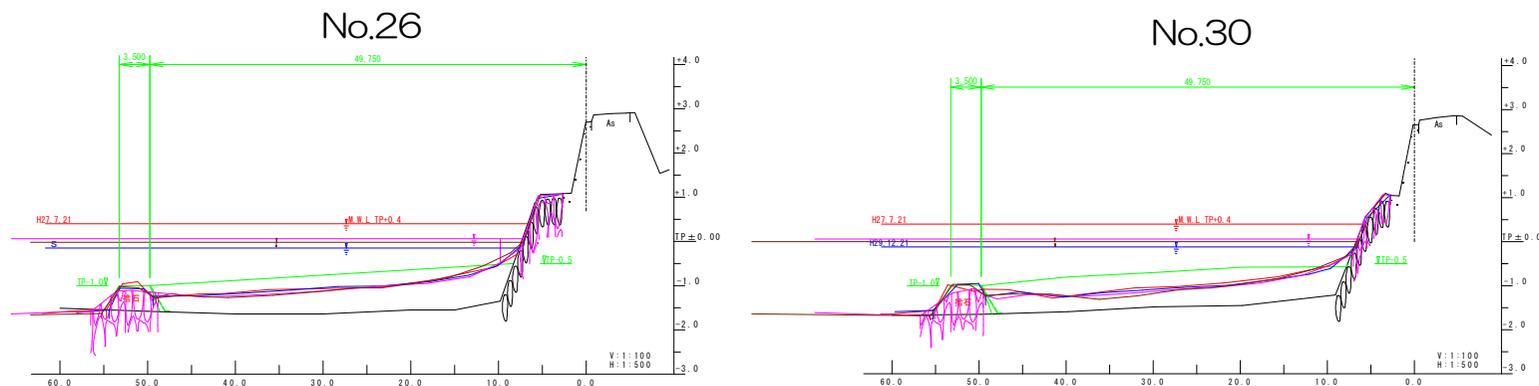
■ 覆砂箇所における横断の経年変化

- ◇14測線を設定し、深淺測量を実施（No.20、26、30、40はH27年度事後調査で深淺測量を実施）。
- ◇H27事後調査結果との重ね合わせの結果、令和2年1月時点の堆積の最大は17cm、侵食の最大は24cmであった。
- ◇前2年と比較して、最大侵食は同程度であるが、最大堆積は増加傾向にあった。
- ◇局所的に堆積・侵食の変化があるものの、平成27年度の状況から大きな変化は確認されなかった。
