# 令和2年度 モニタリング調査およびその結果について

令和3年10月21日

国土交通省 出雲河川事務所

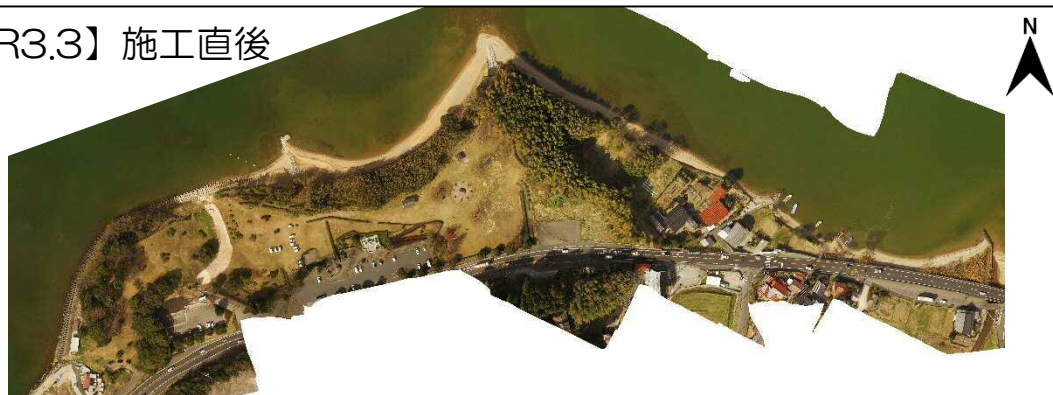
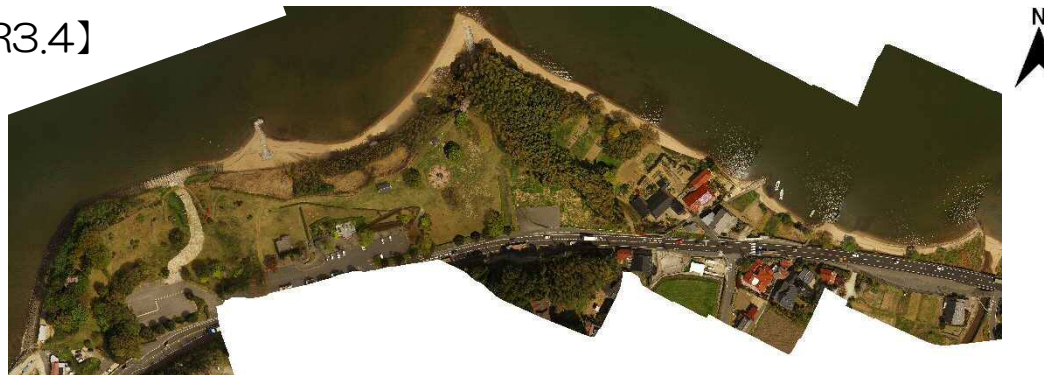
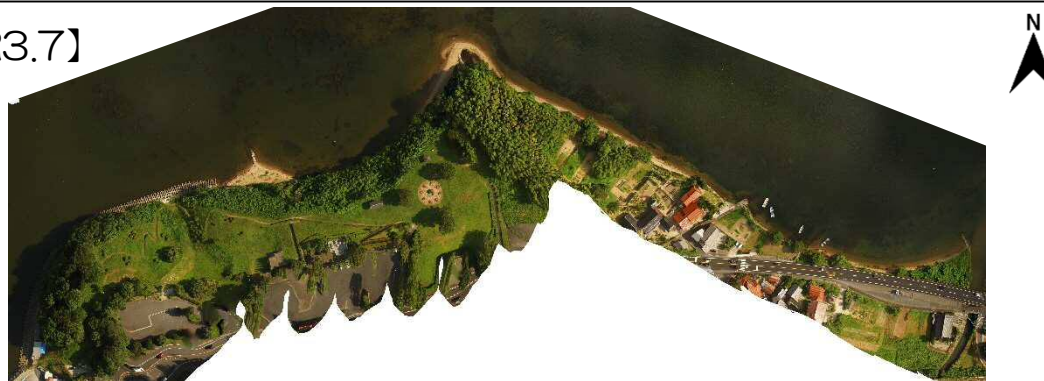
◇ 整備箇所の上側へ漂砂していた。  
◇ R3.7についてはR3.3、R3.4よりも  
50cm程水位が高い条件での撮影であった。

○空撮の結果、整備区画から突堤を超え東側に砂が漂砂している状況が確認された。

○林②地区における漂砂状況及び生物の生息状況を把握するため、下記のとおり追跡調査を実施する。

- 漂砂状況の概略を確認するためUAV空撮を行う。
- 整備箇所及び漂砂先の砂の堆積量を確認するため測量による深浅測量（基盤調査）を行う。
- 生物の生息状況を把握するため主要二枚貝調査を行う。

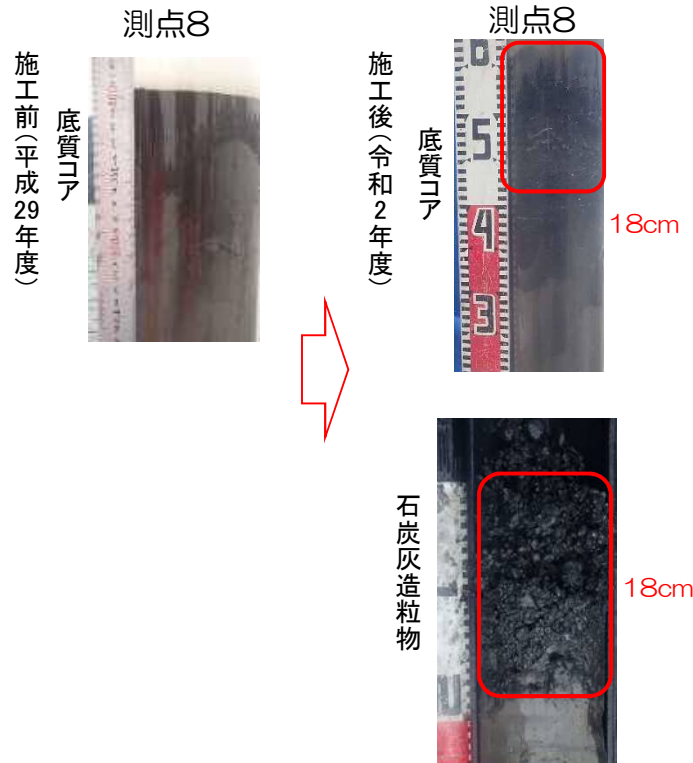
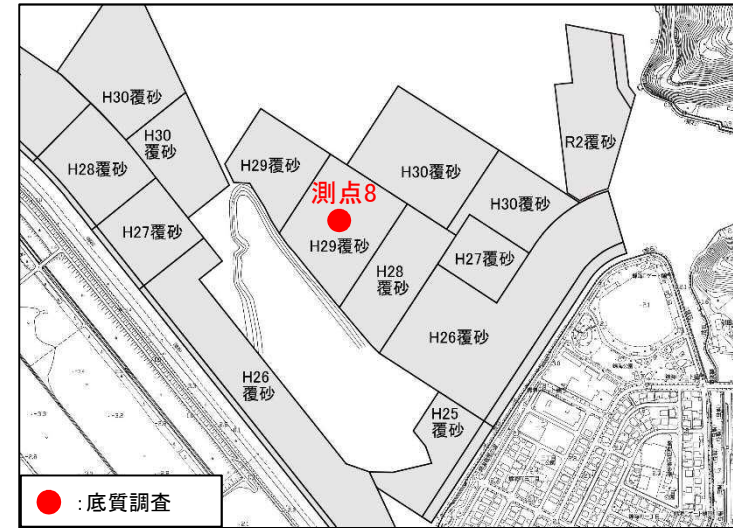
◇投入した覆砂材（石炭灰造粒物）の残存が確認された。

□ は覆砂材の堆積範囲を示す。

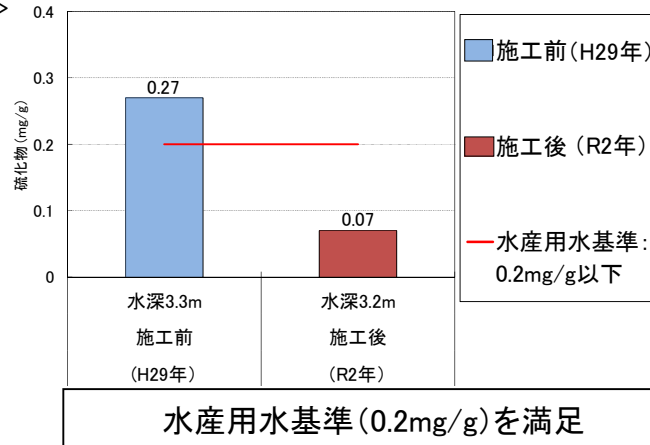
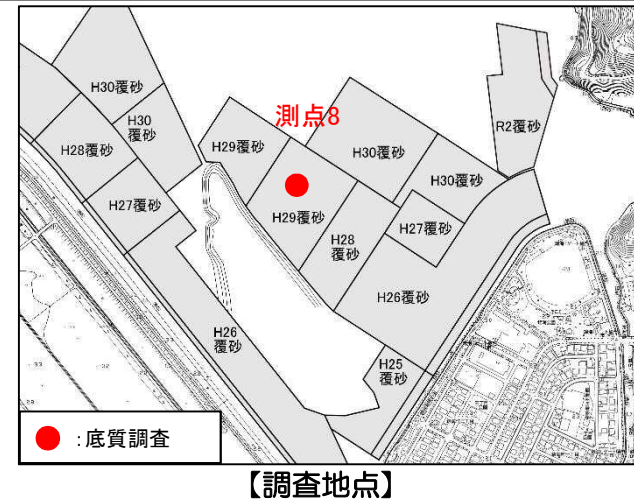
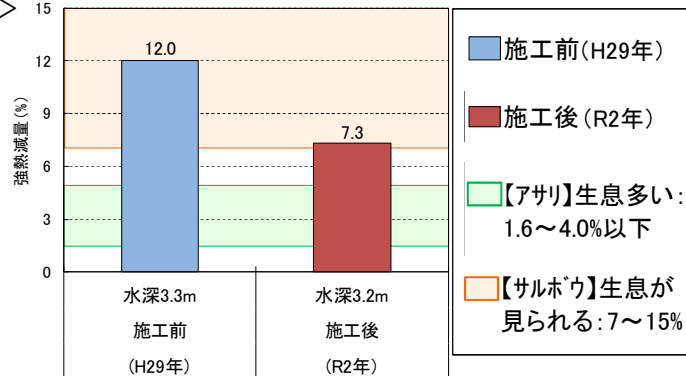
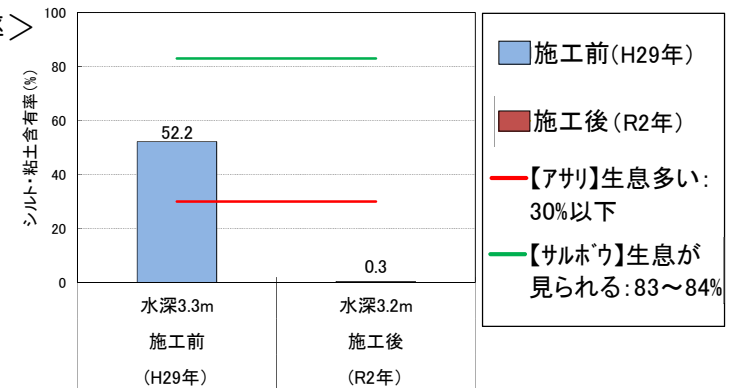
- ◇ 覆砂の効果により硫化物の改善が見られており、水産用水基準(0.2mg/g)を満たしていた。
- ◇ 強熱減量については、アサリの好適環境の目安(1.6~4.0%)より高い状況にあった。
- ◇ シルト・粘土含有率については、サルボウの生息がみられる値より大幅に低く、アサリの生息が多い30%以下となっていた。

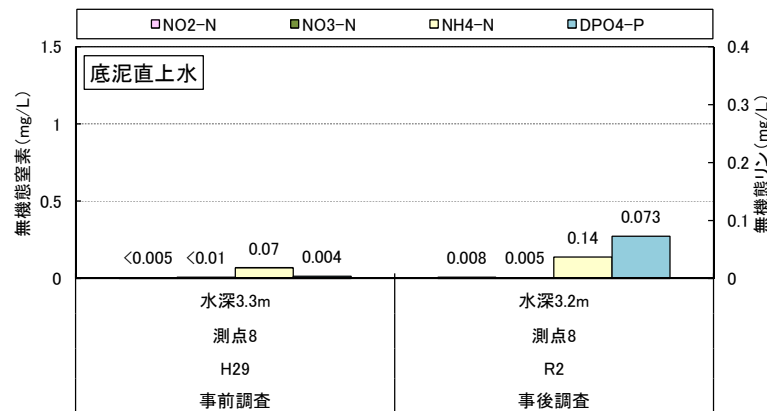
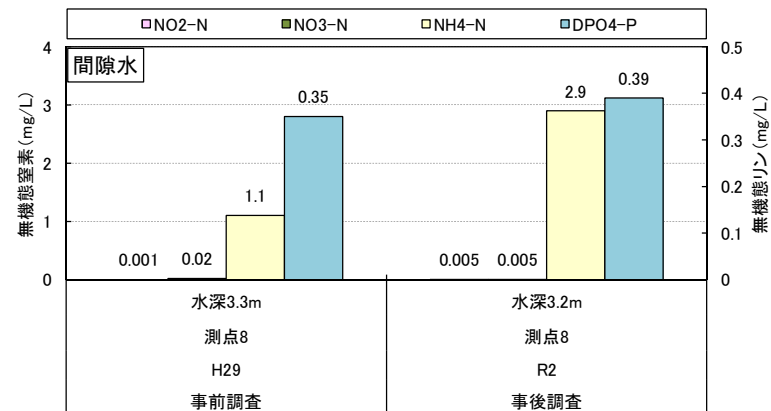
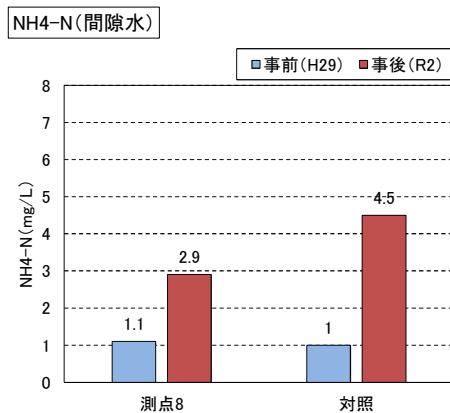
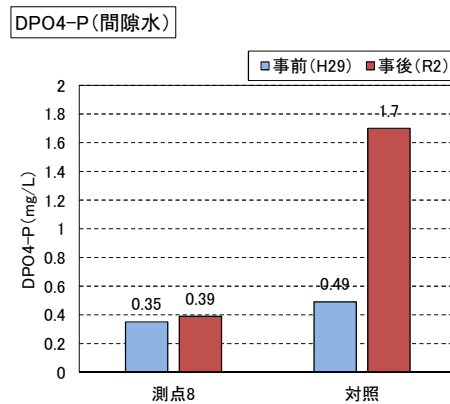
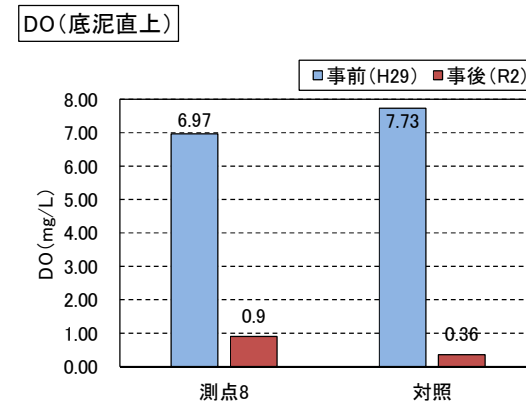
- ◇事後調査での間隙水栄養塩の濃度は、事前調査と比べ高い値を示していた。
- ◇一方、事後調査での間隙水栄養塩の濃度は、覆砂未実施箇所（対照）と比較すると低い値を示していた。
- ◇これは、事前調査時より事後調査時はDOが低かったため、間隙水中に栄養塩が溶出したと考えられる。

覆砂後の間隙水中栄養塩は覆砂前と比べて高濃度

未整備区（対照）と比べ覆砂区（測点8）での栄養塩濃度が低く、栄養塩の溶出抑制効果があったものと考えられる。

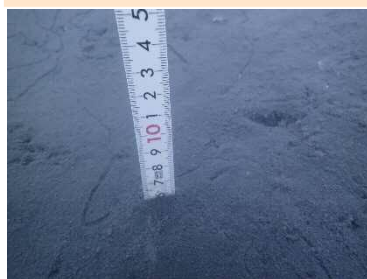
測点0  
平均堆積厚 5.7cm  
水深2.6m

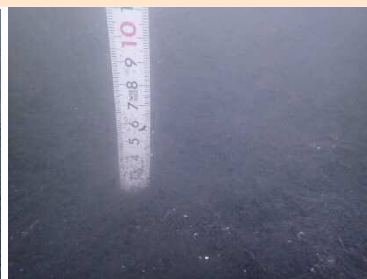
測点2  
平均堆積厚 2.1cm  
水深3.1m

- 測点2では、令和2年度に17.9cmの新生堆積物が確認されたが、令和3年度には2.1cmに減少していた。
- 新生堆積物の堆積厚は増減はあるものの、調査対象5地点の新生堆積物は概ね10cm以内に収まっていた。

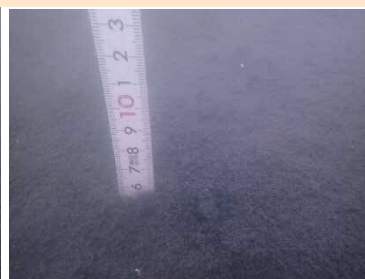
測点3  
平均堆積厚 5.0cm  
水深2.7m

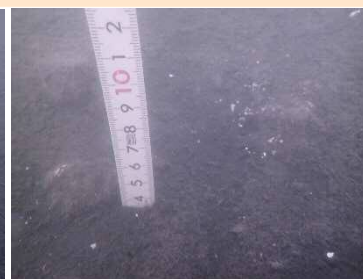
測点5  
平均堆積厚 1.8cm  
水深3.0m

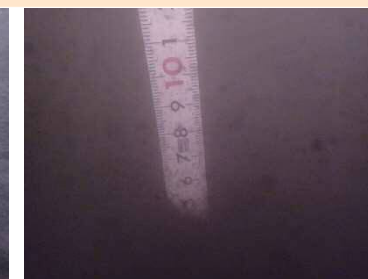
測点6  
平均堆積厚 4.3cm  
水深3.4m 資料5-23
