百間川分流部保全方策検討委員会

第2回委員会 説明資料

平成26年2月27日

国土交通省 中国地方整備局 岡山河川事務所

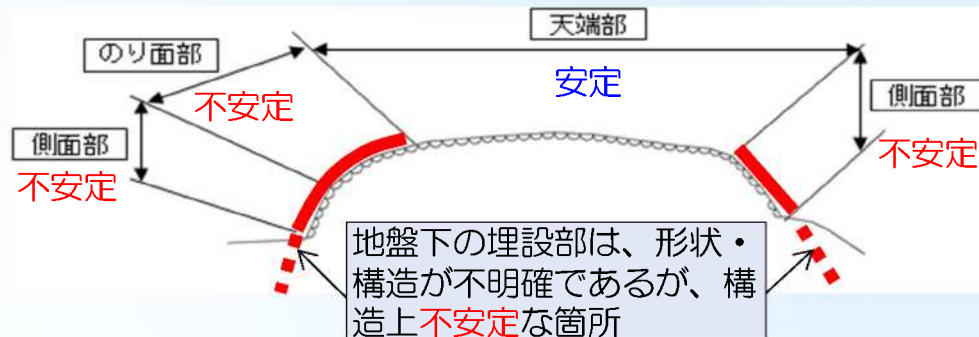
図 構造上不安定な箇所（亀の甲断面）

- ・現状は空石積み構造であるため、洪水により度々破壊しており、その都度、修復を繰り返していると推定される。
- ・計画高水流量（下牧地点：6000m³/s）規模の洪水が発生した場合、分流施設が破損し百間川に計画以上の洪水が分流する可能性がある。

- ・安定性照査の結果、亀の甲は計画高水流量流下時に安定性を確保できない。
- ・安定性を確保させるためには、補強が必要となる。
- ・補強方法としては、治水機能を維持するため洪水時に破損しないように亀の甲内部の締固めを行い、練構造にすることが必要である。

安定性照査方法	箇所	照査結果	※現況の石材控厚は40cm	補強の要否
「護岸の力学設計法」における「積みモデル」	上流・下流 亀の甲	転倒に対して : 現況で 不安定 滑動に対して : 現況で 不安定 支持力に対して : 現況で 安定		必要
「護岸の力学設計法」における「掃流- 一体性が強いモデル」	上流 亀の甲	流速に対して(水理模型実験結果) : 現況で 安定 流速に対して(水理解析結果) : 下牧地点流量(整備計画流量)4,700m ³ /sで 不安定		必要
	下流 亀の甲	流速に対して(水理模型実験結果) : 現況で 不安定 流速に対して(水理解析結果) : 下牧地点流量(整備計画流量)4,700m ³ /sで 不安定		必要
同上	上流・下流 亀の甲	流速に対して(水理模型実験結果) : 現況で 安定 流速に対して(水理解析結果) : 現況で 安定		不要

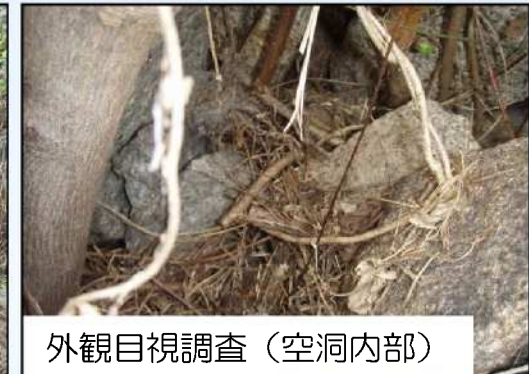
調査項目	一の荒手	
	上流側亀の甲	下流側亀の甲
内部撮影 (CCDカメラ)	△ 天端部1箇所	○ 3断面×5箇所
寸法計測	△ 根入れ1.0m以深の部分が不明	△ 根入れ1.1m以深の部分が不明
外観目視	○ 全面空石積み～張構造、石積み1層、裏込材は割栗石で厚み50cm以上	○ 全面空石積み～張構造、石積み1層、裏込材は割栗石で厚み30cm以上
劣化・損傷 目視点検	○ 劣化・損傷は殆どなし	○ 先端部の石裏空洞あり、隙間に5箇所樹木植生、欠損部1箇所、ずれ数カ所

外観目視調査（空洞内部）

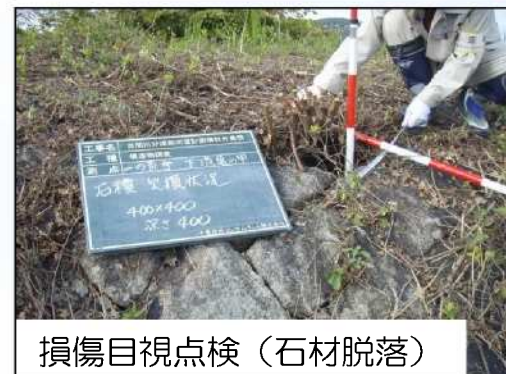
損傷目視点検（石材脱落）

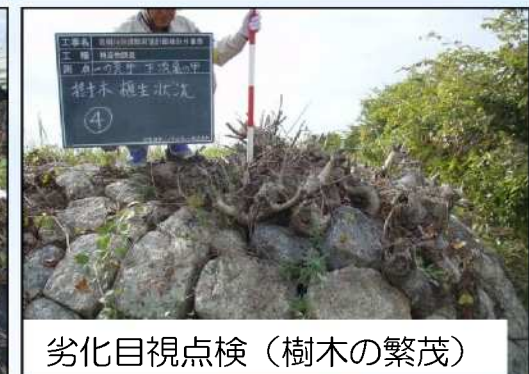
劣化目視点検（樹木の繁茂）

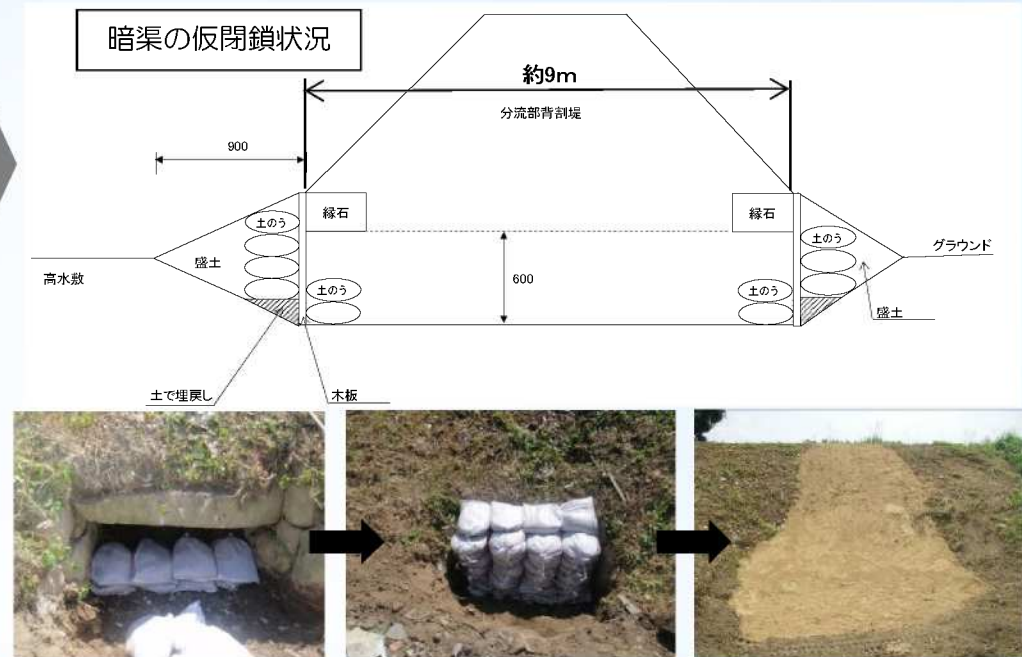
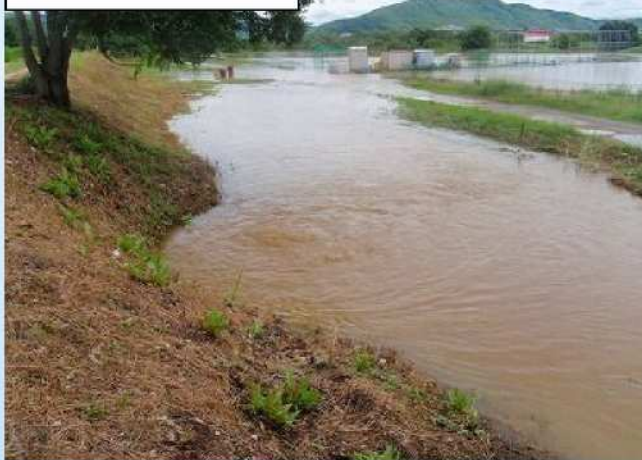
- 石積みの擁壁に石桁がかかっている状況で残っており、当時の石材・形状を保っていると推測される。
- 平成24年にこの暗渠から旭川の水が逆流し、百間川の高水敷が浸水したために、現在は背割堤の両側に土のうを設置して仮閉鎖している。
- 現在、百間川の高水敷利用は、グラウンドや原野が主であり、田畑の利用はない。

漏水状況

歴史的価値	歴史的役割 (推定)	<ul style="list-style-type: none"> 一の荒手から越流が始まる前に、河川水を旭川から百間川へ流入させ、湛水させることにより一の荒手越流時に「ウォータークッション(減勢池)」の役割を果たしていた。 一の荒手と二の荒手間の雨水や、かつて存在した田畑用水を排水する排水樋管としての役割を果たしていた。
	保存状態	<ul style="list-style-type: none"> 石積みの擁壁に石桁がかかっている状況で残っており、当時の石材・形状を保っていると推測される。
治水上の課題の有無		<ul style="list-style-type: none"> 暗渠は石の集合体すなわち異物であり、堤防内に存置した場合、漏水の原因となりやすく堤防の弱点になる恐れがある。 地震時には暗渠と堤体の挙動に差異があるため、相互の接触面に空隙(水みち)が発生する可能性がある。 暗渠の周辺は特に入念な埋戻しを求められるが、側壁が野面石で積まれているため真上から見た場合凹凸が多く凹部の転圧が困難である。 埋戻しに際しては石の集中を避けなければならないが、暗渠自身が石の集合体であり、暗渠周辺の水密性の確保が困難である。
現在の役割		<ul style="list-style-type: none"> 暗渠から旭川の水が逆流し、百間川の高水敷が浸水したために、現在は背割堤の両側に土のうを設置して仮閉鎖しており、本来の役割は果たしていない。 水理模型実験や水理解析より、暗渠によるウォータークッションの機能を考慮しなくても護床工の設置で対応可能という結果を得ているため、減勢の役割は不要である。 百間川の高水敷はグラウンドとして利用されており、雨水等は百間川低水路へ流入するため、旭川への排水機能は不要である。
一の荒手改築後の役割		<ul style="list-style-type: none"> 改築後も治水施設として必要とされる機能はない。
暗渠の取り扱い		開削調査により施設状況(形状・外観、材料、内部構造等)を記録した上で、撤去する。

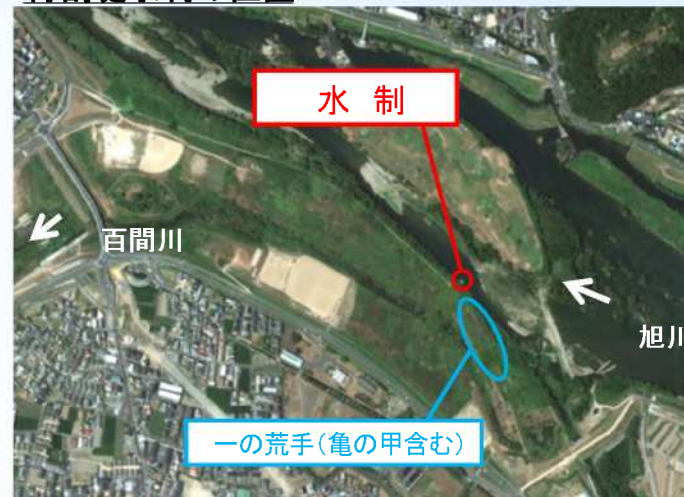
- 一の荒手の約30m下流の旭川左岸に石積みの水制が設置されている。
- この水制は、背割堤の最上流部に設置され、水の流れを弱める役割があったとの記載がある。（「高島の風土記」より）
- 空石積みの水制が残っており、当時の石材・形状を保っていると推測される。
- また、以前旭川では高瀬舟の舟運が盛んであり、「波止」との呼び名から船着き場の名残とも推測される。しかし、現在では船着き場としての役割は果たしていない。

背割堤水制の状況

歴史的価値	歴史的役割 (推定)	・背割堤の最上流部に設置され、水の流れを弱める役割を果たしていた。（「高島の風土記」より） （・「波止」との呼び名から船着き場の名残と推測される。）
	保存状態	・空石積みの水制が残っており、当時の石材・形状を保っていると推測される。
治水上の課題の有無		・現在の空積みでは、構造上安定しない。 ・旭川の正常な流れを阻害する支障物である。 ・水制が被災した場合、周辺護岸も合わせて被災する可能性が高い。
現在の役割		・水制として効果があるかは、不明である。 ・現在、船舶の利用はない。
背割堤嵩上げ後の役割		・治水施設として必要とされる機能はない。
水制の取り扱い		開削調査により施設状況（形状・外観、材料、内部構造等）を記録した上で、撤去する。

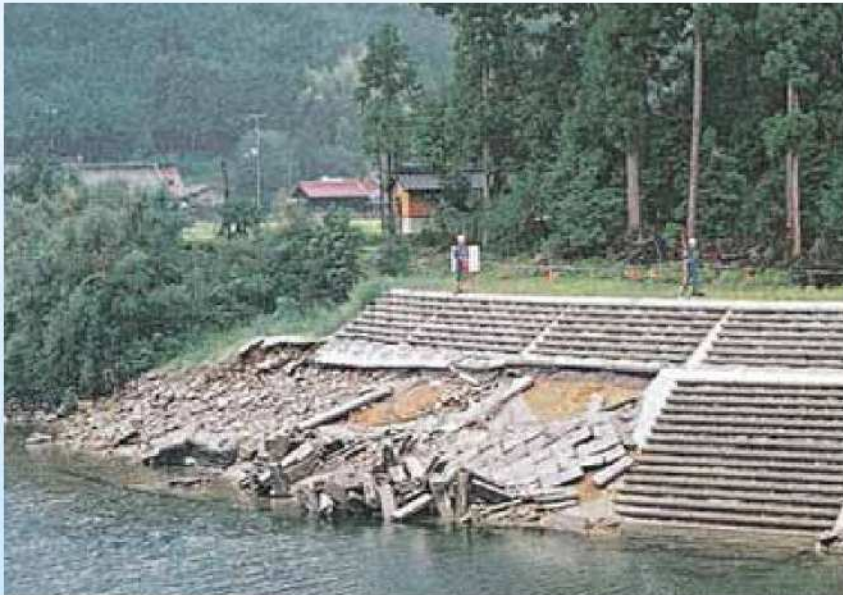
- 空積みにて現状のまま保存すると、水制が被災した場合、周辺護岸も併せて被災する恐れがあり、破堤への危険性が高まる。
- 練積みにて補強して保全しても洪水時には支障物となり、周辺護岸の被災する懸念は残る。

■ 護岸の被災事例写真
