現地視察の目的：旭川水害タイムラインの水系全体への拡大、マルチハザード対応に向けて、上中流部の現地視察を行い水害リスクを把握する。

現地視察ルート

現地視察 ①旭川・通谷川合流点付近（美咲町旭総合庁舎）

現地視察②：久米南町役場付近（誕生寺川中流部）

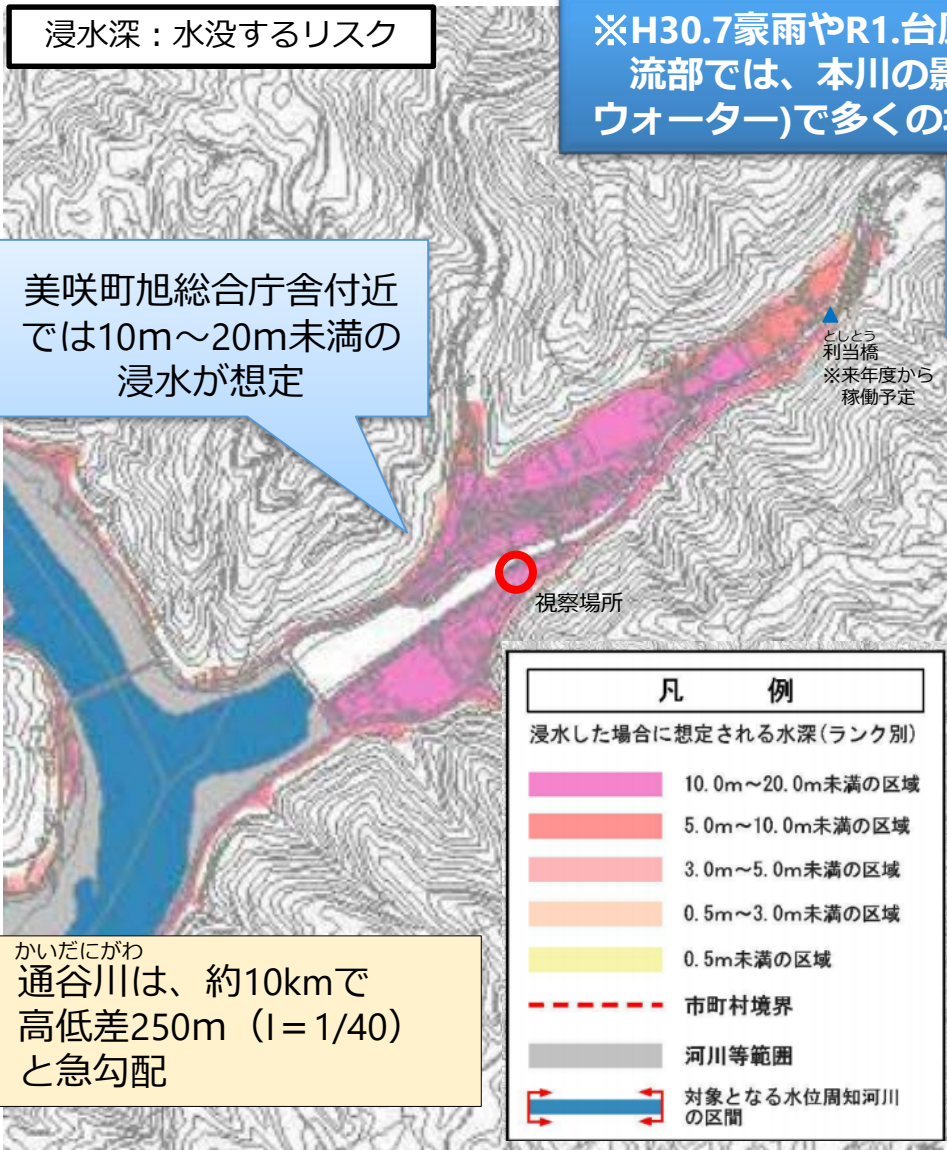
浸水深：水没するリスク

美咲町旭総合庁舎付近では10m～20m未満の浸水が想定

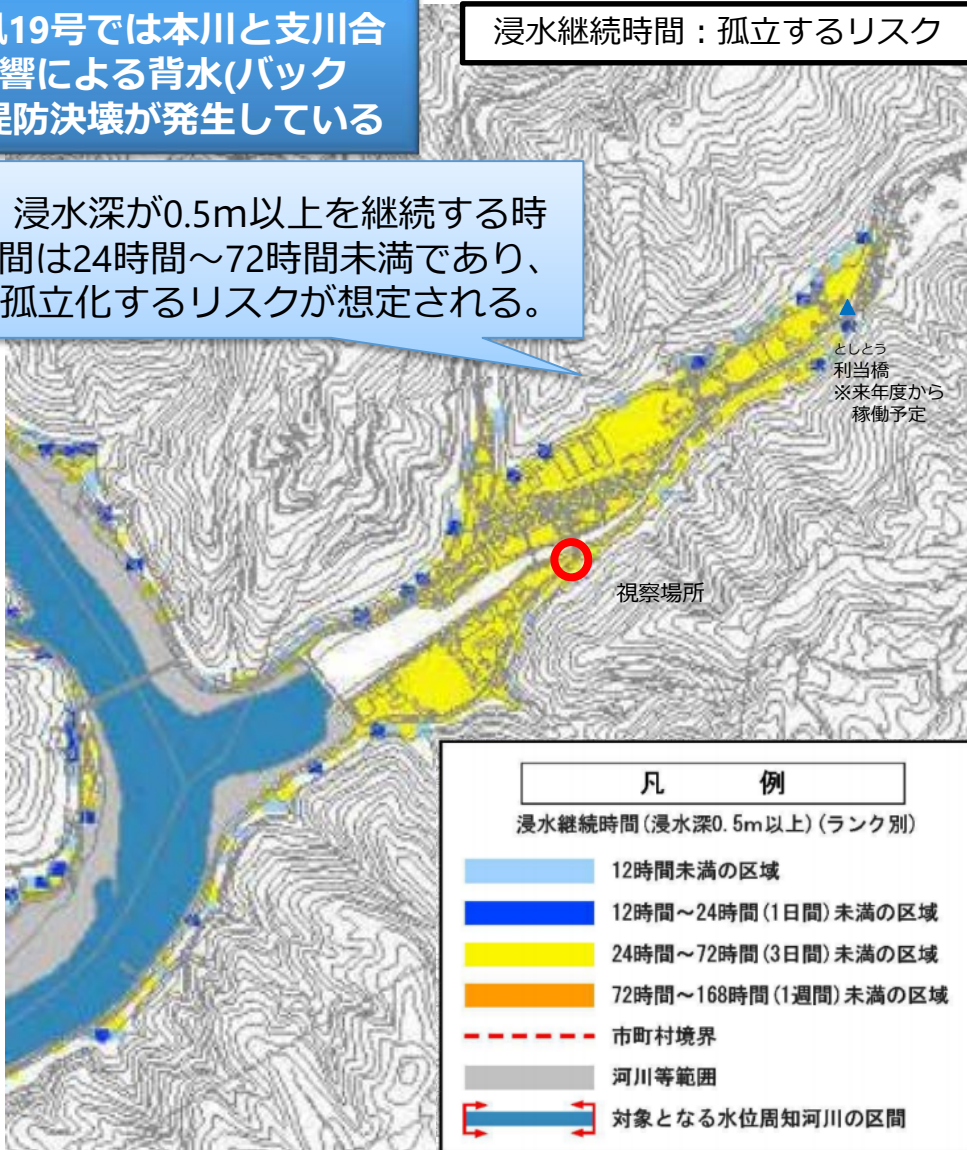
浸水継続時間：孤立するリスク

浸水深が0.5m以上を継続する時間は24時間～72時間未満であり、孤立化するリスクが想定される。

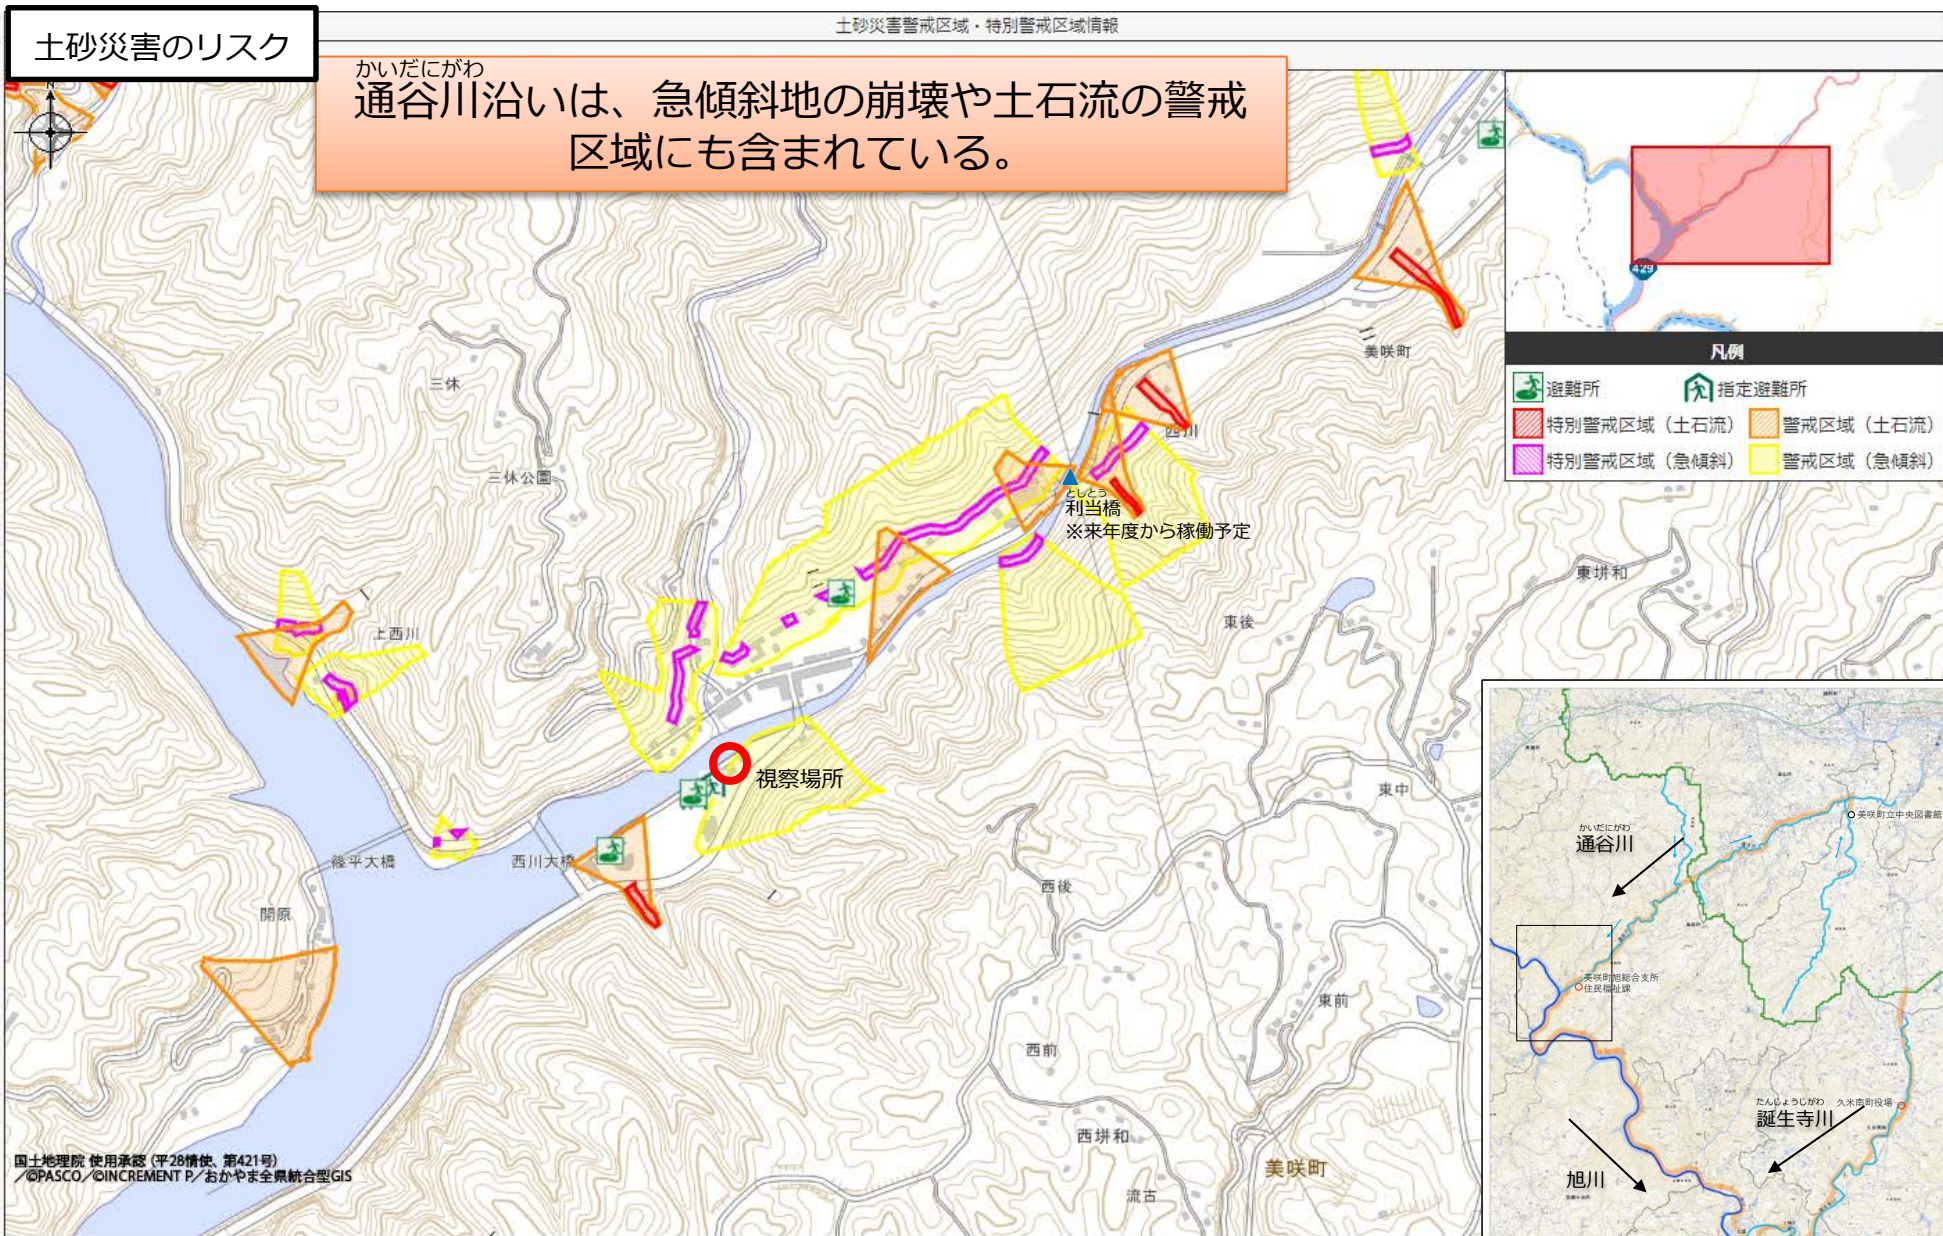
土砂災害警戒区域・特別警戒区域情報

かいだにがわ
通谷川沿いは、急傾斜地の崩壊や土石流の警戒区域にも含まれている。
