平成 26 年度 太田川放水路旭橋下流干潟調査結果

1. 旭橋下流狀況写真

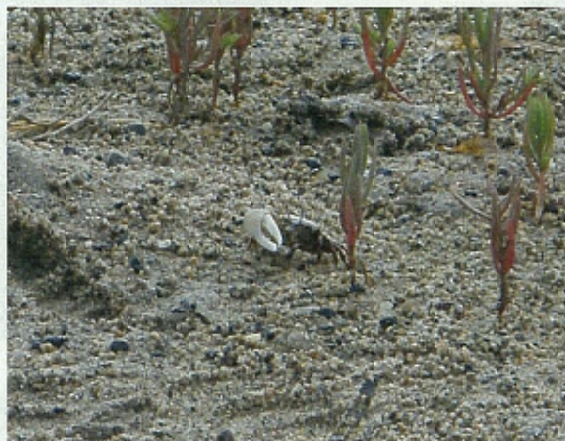
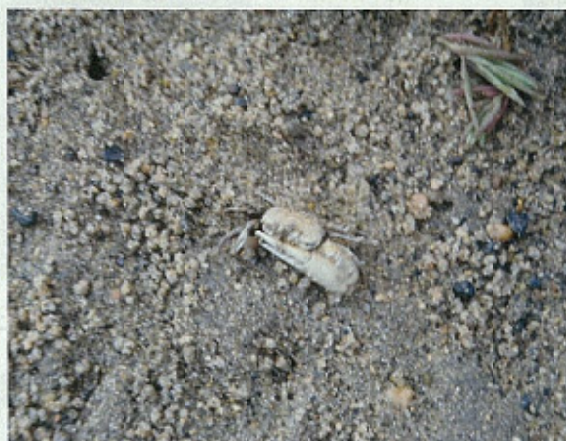
ハクセンシオマネキ生息確認

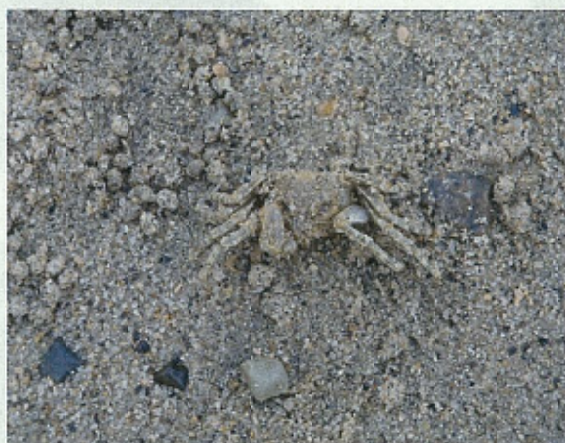
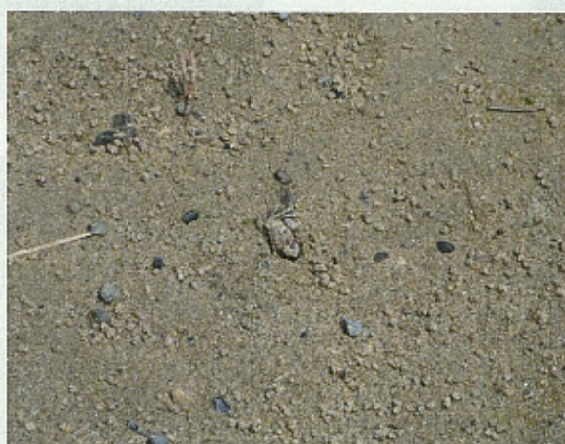
コメツキガニ生息確認

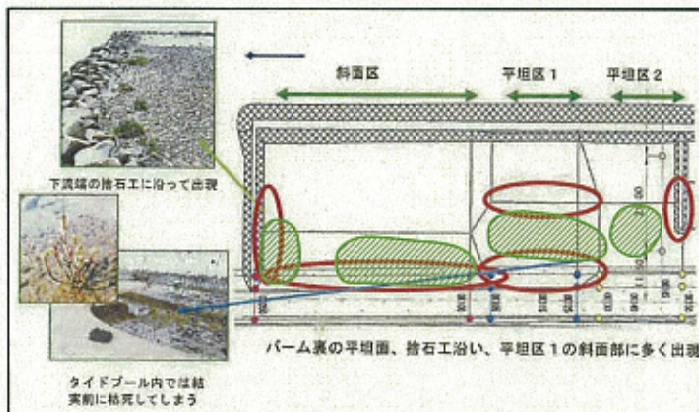
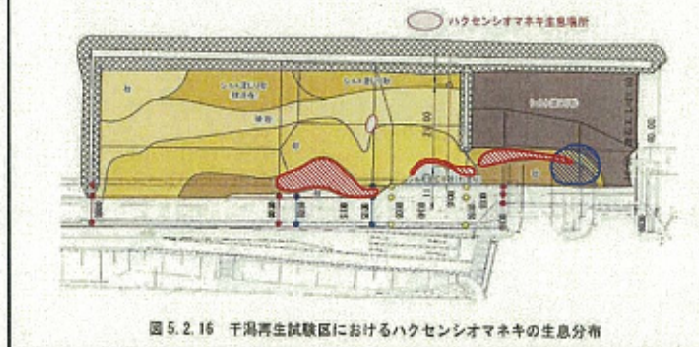
旭橋下流干潟調査 2014.6.13

今回の調査データを重ねるとハクセンシオマネキの生息域は平成25年度調査結果からほぼ変化はない。塩生植物の生息域は若干の変化が見受けられる。
