太田川・小瀬川水系 河川維持管理計画の概要

国土交通省 中国地方整備局
太田川河川事務所
平成24年3月

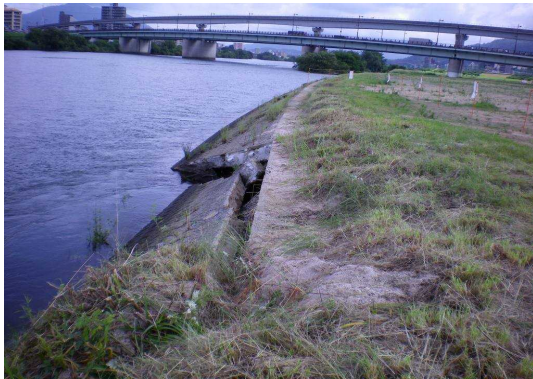
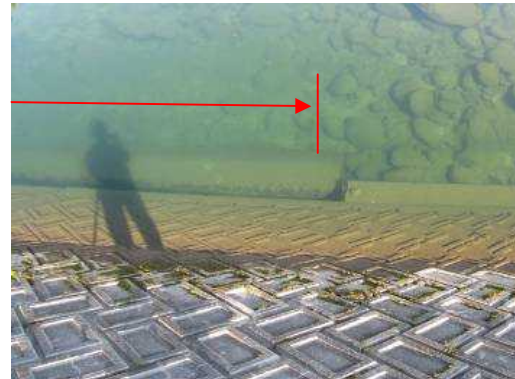
施設前面の河床低下により護岸損傷した事例
(写真左: H23年太田川 写真右: H22太田川) 損傷箇所は復旧済み

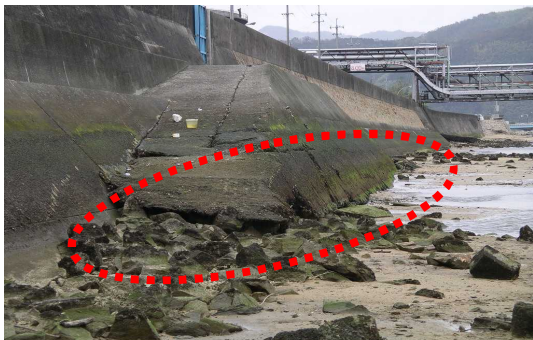
護岸基礎部を保護する根固めが散乱し基礎が露出した事例(小瀬川) 損傷箇所は復旧済み

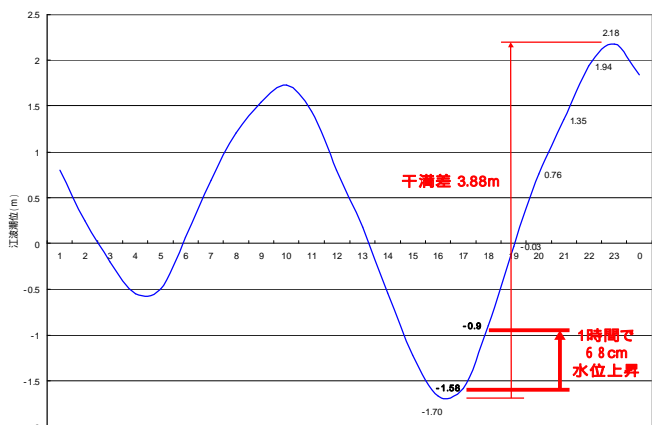
太田川の河口で付近では、日々の外力として4m近い水位差と70cm/hの急激な水位変動が生じます

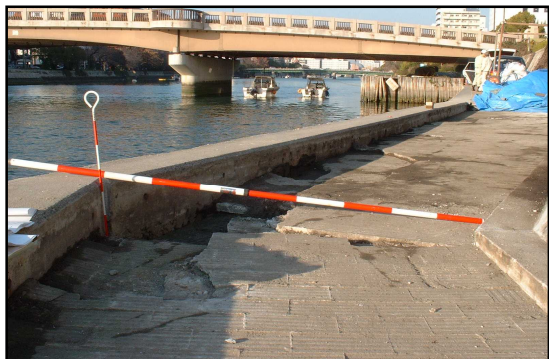
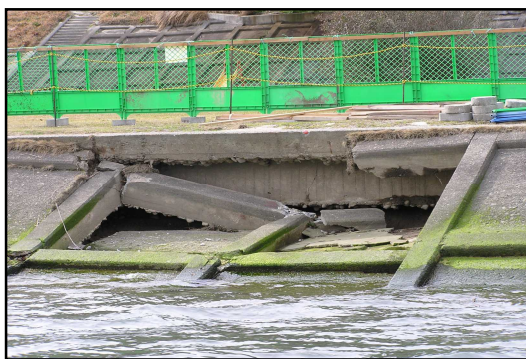
護岸背面の土砂の吸い出しによる空洞、緩みの発生により護岸が崩壊した事例 (写真左:旧太田川 写真右:太田川放水路) 施設損傷箇所は復旧済み

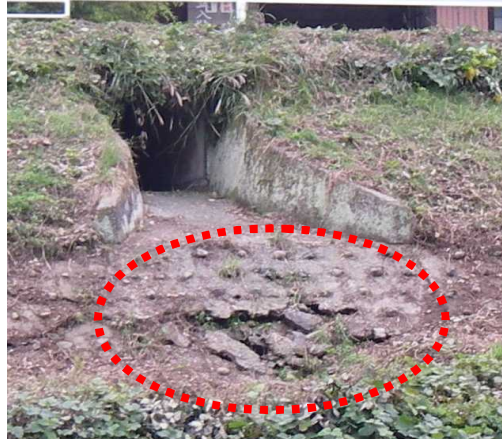
空石積護岸の補強コンクリートが剥離している事例
