ほうふだより

5箇所の防災工事が完成し、安全・安心が向上しました

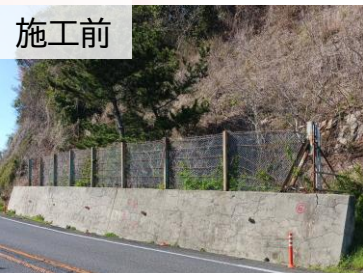
国道188号
光市室積①

施工前
落石防止柵 老朽化
擁壁 亀裂(ASR)

令和7年11月19日完成

落石防止柵 更新
擁壁 亀裂をシーリング

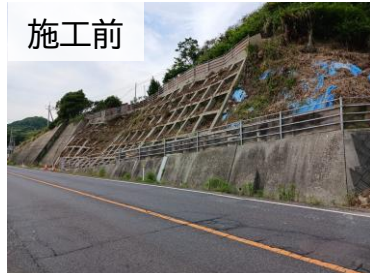
国道188号
光市室積②

施工前
塩害により植生が枯死
法面洗掘

令和7年10月9日完成

コンクリート吹き付け
による法面保護

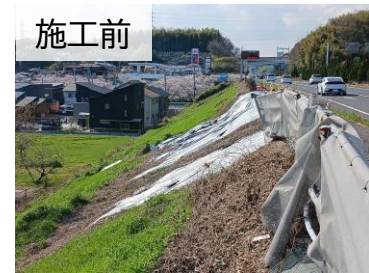
国道2号
下松市末武中①

施工前
大雨による法面洗掘

令和8年2月19日完成

補強盛土を構築
水抜きパイプを設置

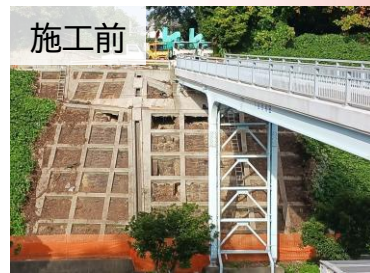
国道2号
下松市末武中②

施工前
大雨による法面洗掘

令和7年12月25日完成

グラウト注入による
法面保護

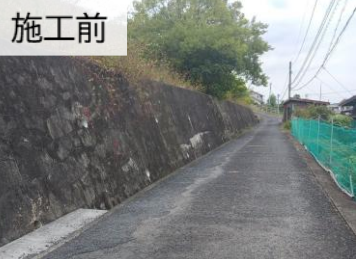
国道2号 周南市川崎

施工前
擁壁 亀裂(ASR)

セメント(強アルカリ)と砕石に含まれる鉱物(シリカ)が化学反応を起こし膨張。コンクリートを破壊する現象。

令和8年3月13日完成

擁壁 亀裂をシーリング
受圧板+グラウンドアンカー
