国土交通省  
中国地方整備局

## 志津見ダムでアオコが発生しました

らんそう  
【 アオコの原因種である藍藻(ミクロキスティス及びアナベナ)を確認 】

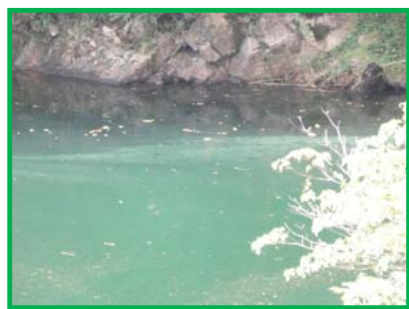
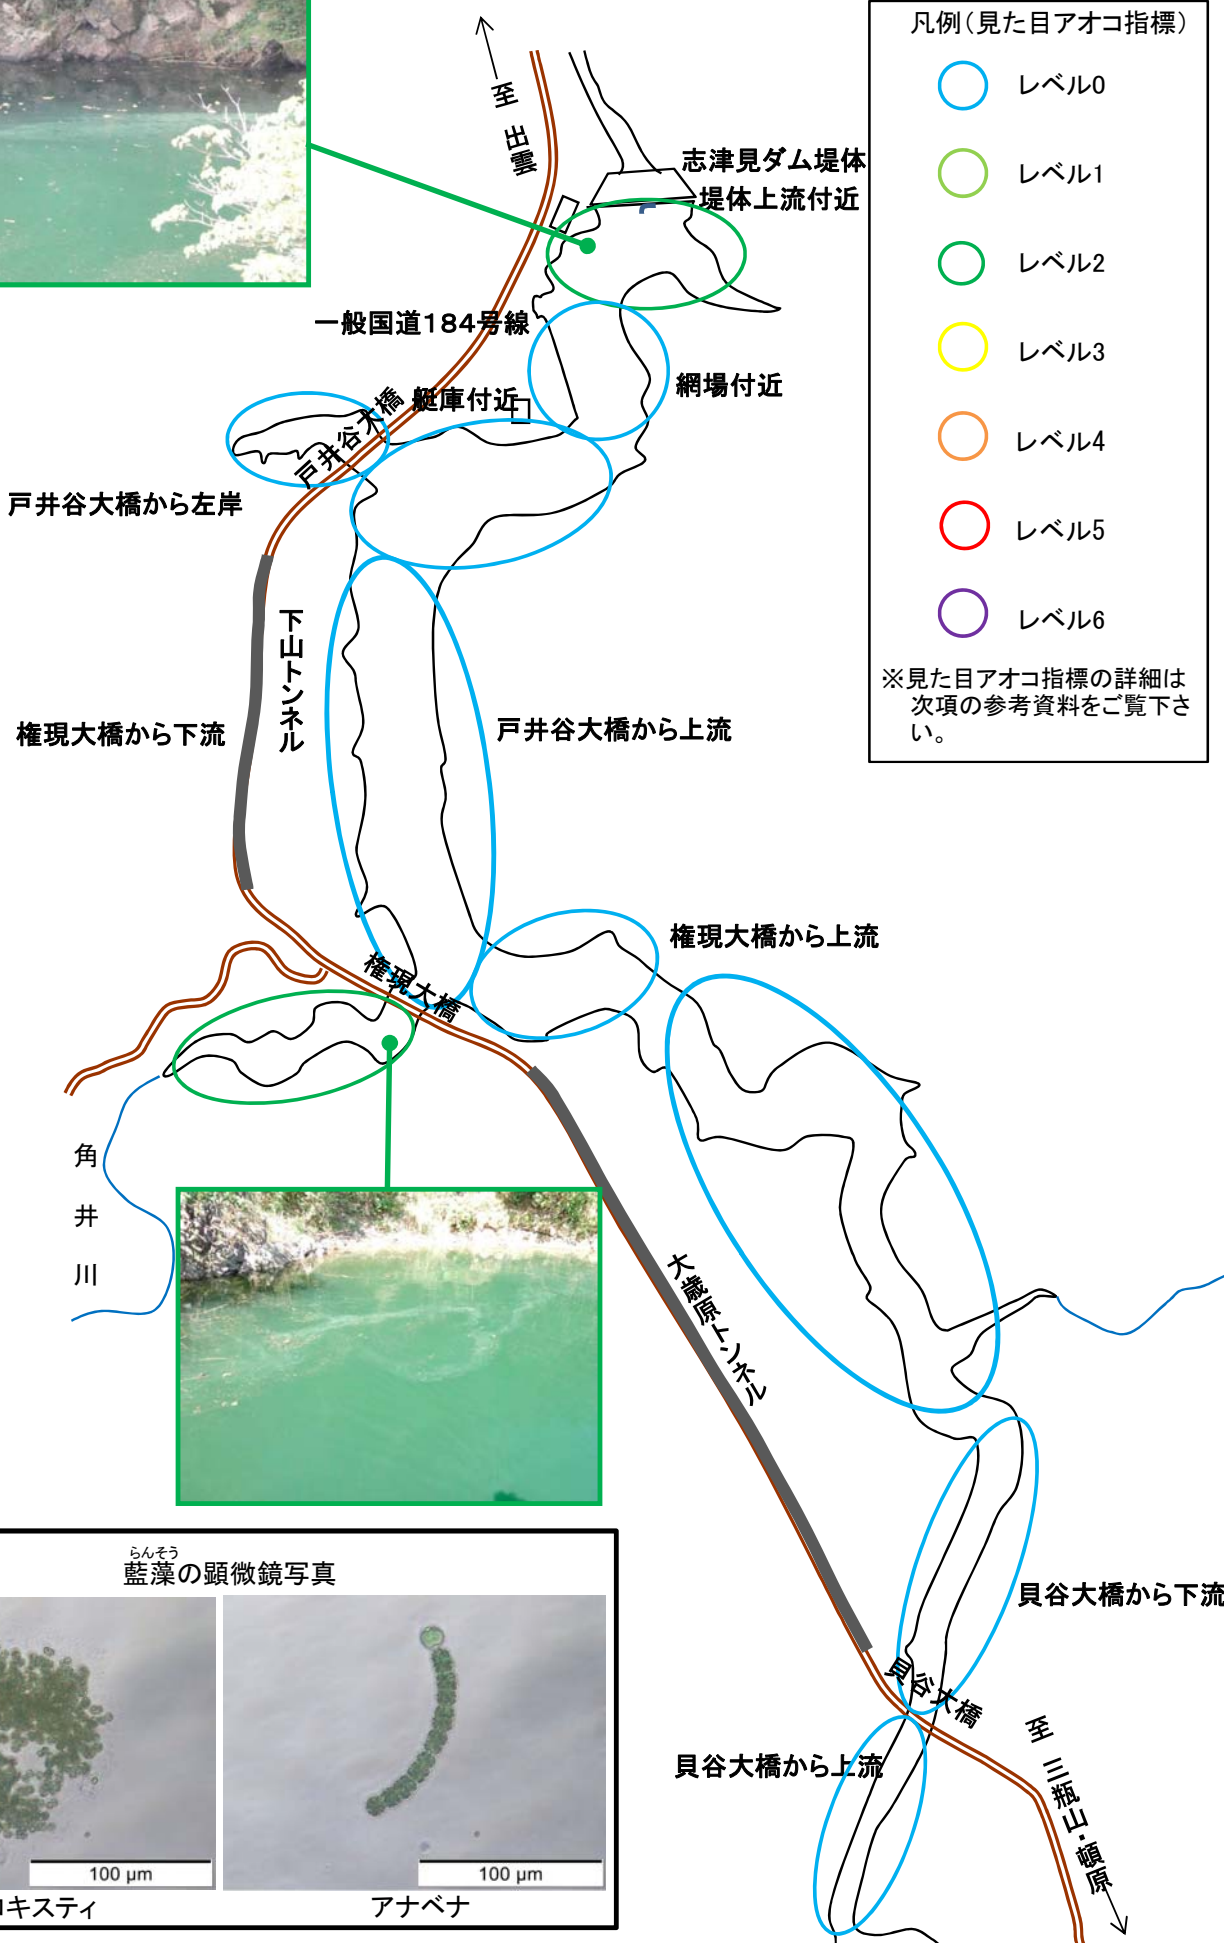
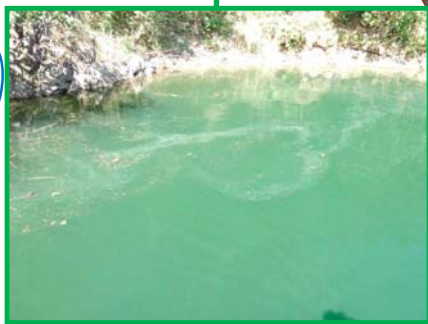
# アオコ発生確認位置図

令和4年9月29日(木)、志津見ダムの巡視中に貯水池内の一部(堤体上流および権現大橋付近)に緑色に変色している浮遊物を確認(レベル2)したため、同日採水し、顕微鏡により観察した結果、「アオコ」の原因種である藍藻(ミクロキスティス及びアナベナ)が確認されました。

確認日 令和4年9月29日

巡視時刻 9:00~11:00

今後も引き続き貯水池を巡視し、アオコの状況を監視します。

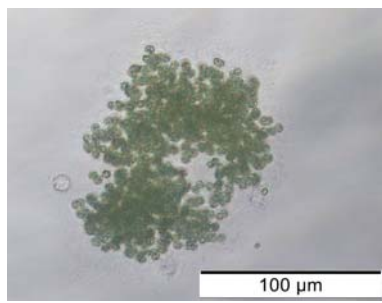
ミクロシスティ

らんそう  
藍藻の頭  
顕微鏡写真
