第2回江の川河川整備懇談会 ～現地視察資料（広島管内）～

平成23年5月23日

国土交通省 中国地方整備局

第2回江の川河川整備懇談会 行程

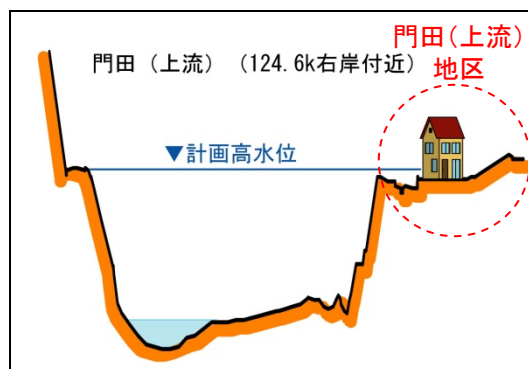
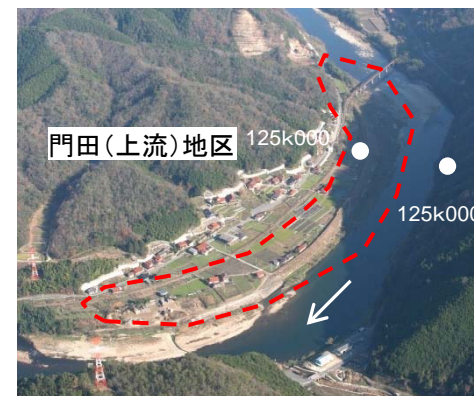
門田（上流）地区の状況

■門田（上流）地区は、山間狭隘区間に存在する無堤地区であり、現在の河道状況において昭和47年7月洪水が再び発生した場合に被害が発生する。

■無堤地区であり、流下能力が不足していることから、治水対策が必要な箇所である。

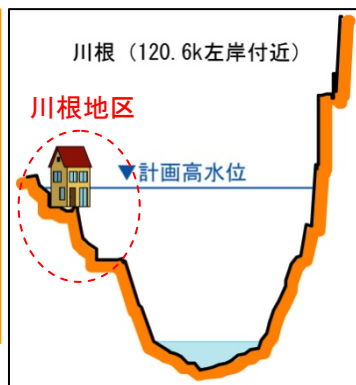
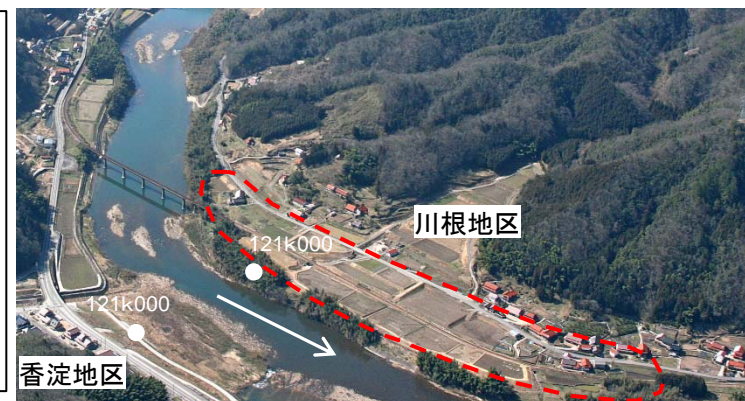
川根地区の状況

■川根地区は、山間狭隘区間に存在する無堤地区であり、現在の河道状況において昭和47年7月洪水が再び発生した場合に被害が発生する。

■無堤地区であり、流下能力が不足していることから、治水対策が必要な箇所である。

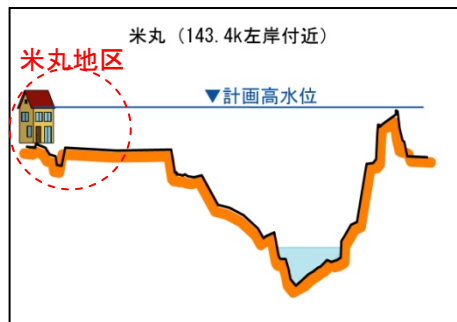
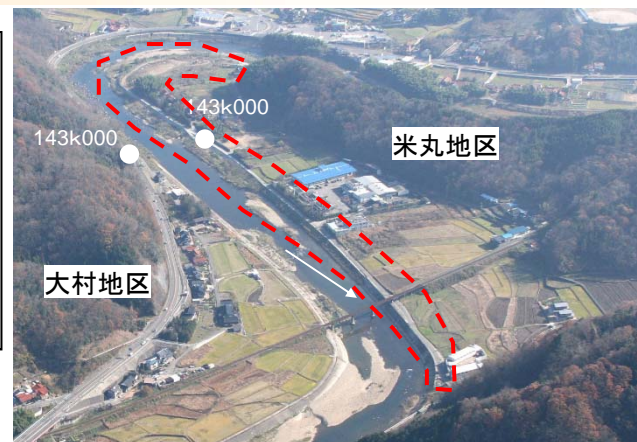
米丸地区の状況

- 三次市街地上流の平地部では概ね堤防整備が完了しているが、米丸地区は未整備であり浸水被害が発生している。
- 近年洪水(平成18年9月洪水等)においても浸水被害が発生している。
- 無堤地区であり、流下能力が不足していることから、治水対策が必要な箇所である。

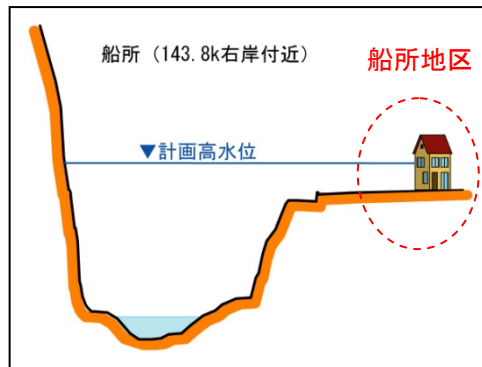
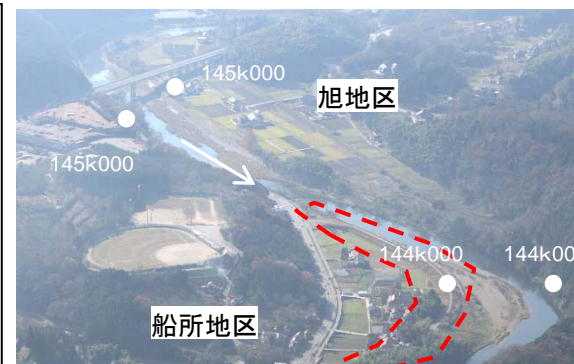
船所地区の状況

- 三次市街地上流の平地部では概ね堤防整備が完了しているが、船所地区は未整備であり浸水被害が発生している。
- 近年洪水(平成18年9月洪水等)においても浸水被害が発生している。
- 無堤地区であり、流下能力が不足していることから、治水対策が必要な箇所である。

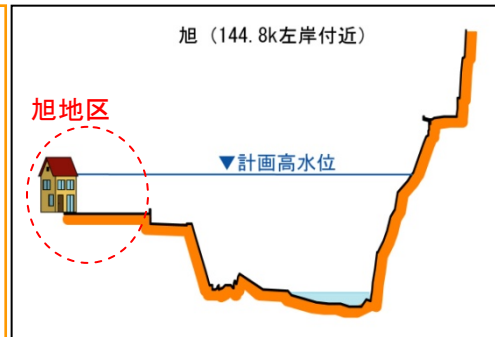
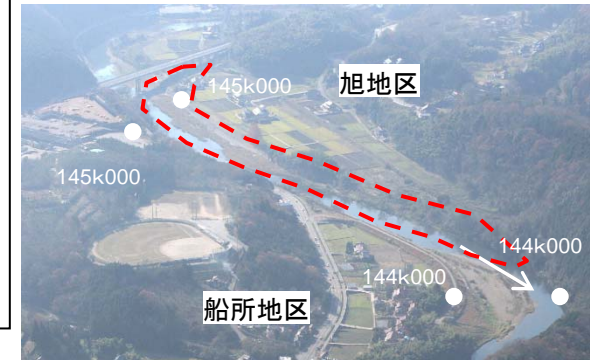
旭地区の状況

- 三次市街地上流の平地部では概ね堤防整備が完了しているが、旭地区は未整備であったことから、度々浸水被害が発生している。
- 近年洪水(平成18年9月洪水等)においても浸水被害が発生している。
- 無堤地区であり、流下能力が不足していることから、堤防整備を現在実施中である。

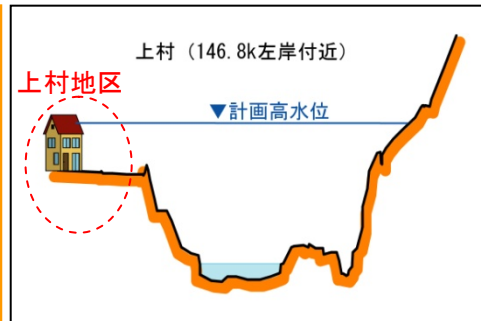
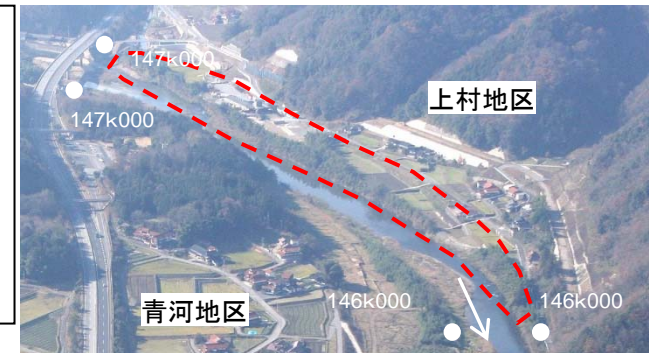
上村地区の状況

- 三次市街地上流の平地部では概ね堤防整備が完了しているが、上村地区は未整備であり浸水被害が発生している。
- 近年洪水(平成18年9月洪水等)においても浸水被害が発生している。
- 無堤地区であり、流下能力が不足していることから、治水対策が必要な箇所である。

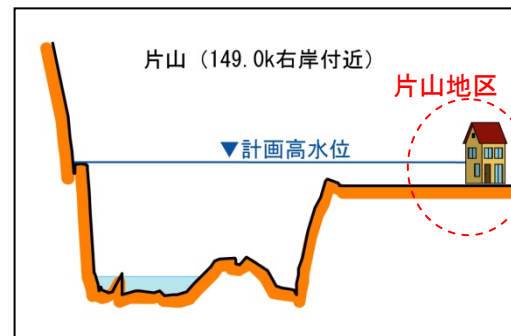
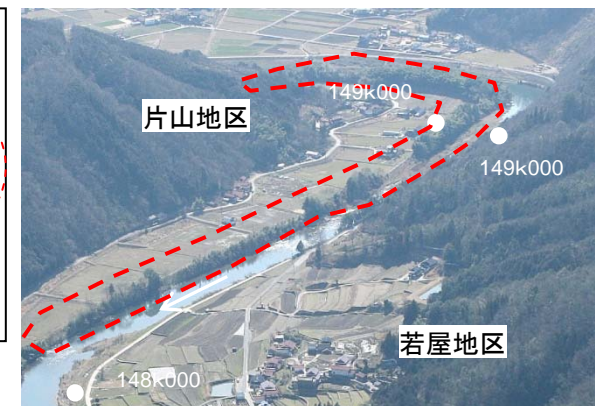
片山地区の状況

- 三次市街地上流の平地部では概ね堤防整備が完了しているが、片山地区は未整備であり浸水被害が発生している。
- 近年洪水(平成18年9月洪水等)においても浸水被害が発生している。
- 無堤地区であり、流下能力が不足していることから、治水対策が必要な箇所である。

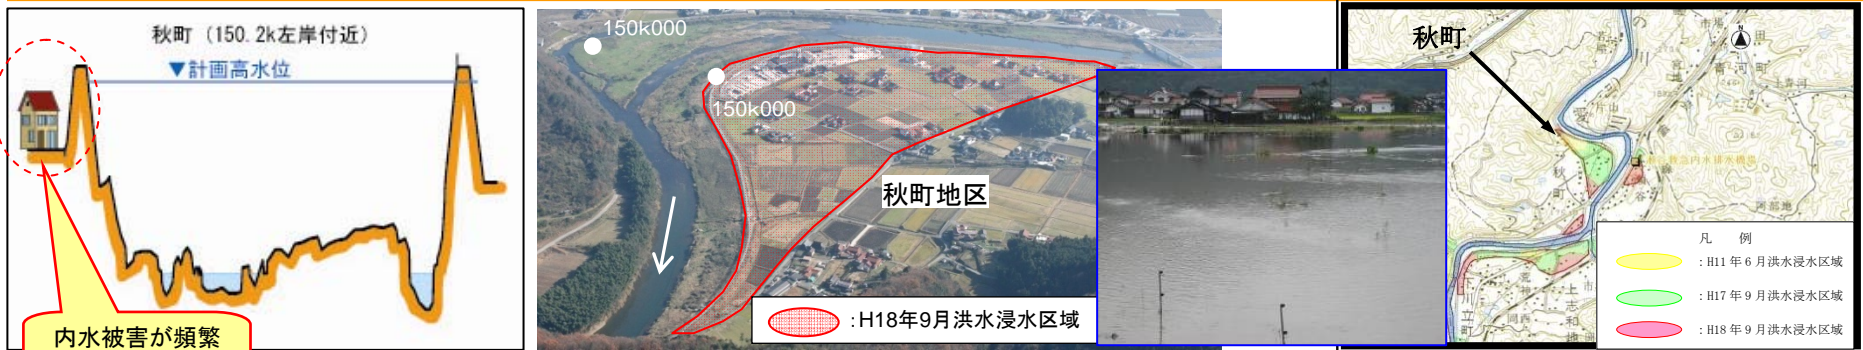
秋町地区の状況

■秋町地区は、近年においても、平成11年6月,平成17年9月,平成18年9月,平成22年7月洪水により、内水被害が発生している。

秋町地区の内水被害状況
(平成18年9月洪水)

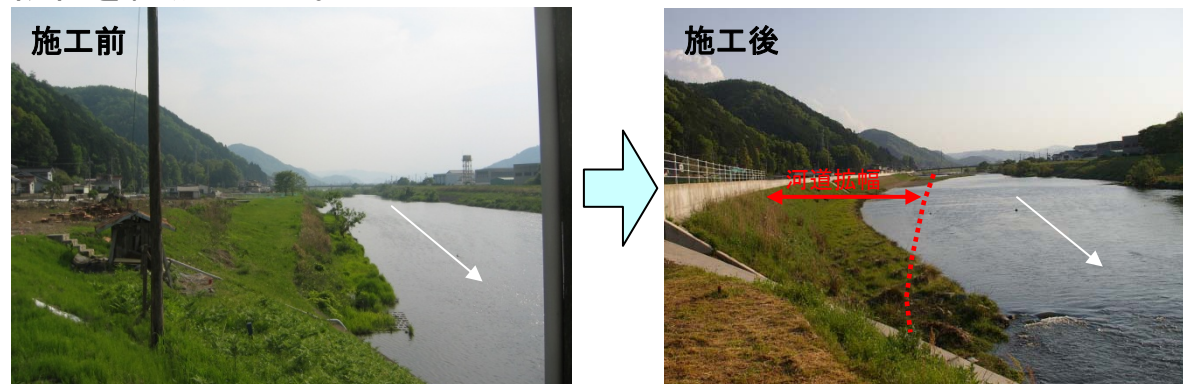
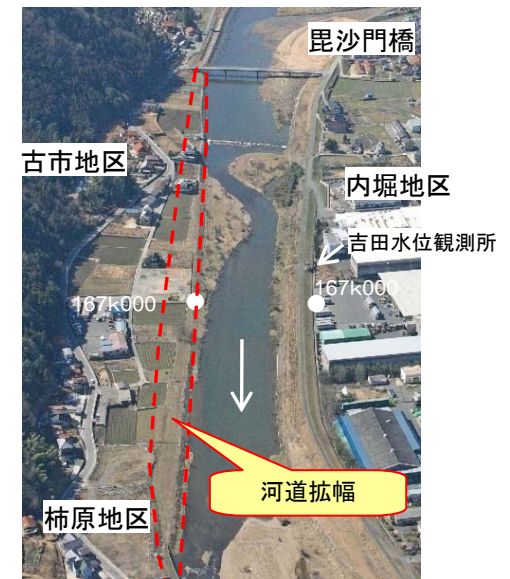
古市・柿原地区の状況

■古市・柿原地区は、河道狭窄部で流下能力不足となっていたことから、平成18年9月洪水では、吉田水位観測所でH.W.Lを超過した。

■古市、柿原地区の浸水被害を防止するとともに、毘沙門橋下流の狭窄部を河道拡幅することにより本川水位を低減し、上流域(常友地区)の内水被害を軽減させる。

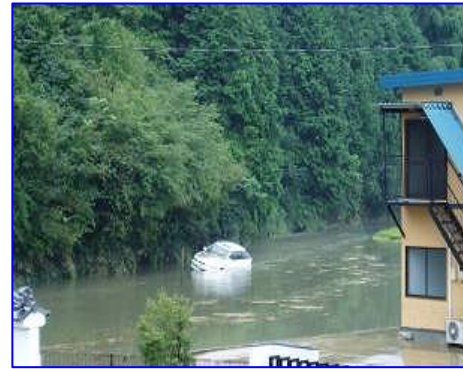
■国司地区は、近年においても、平成11年6月,平成17年9月,平成18年9月,平成22年7月洪水により、内水被害が発生している。

国司地区の内水被害状況
(平成18年9月洪水)

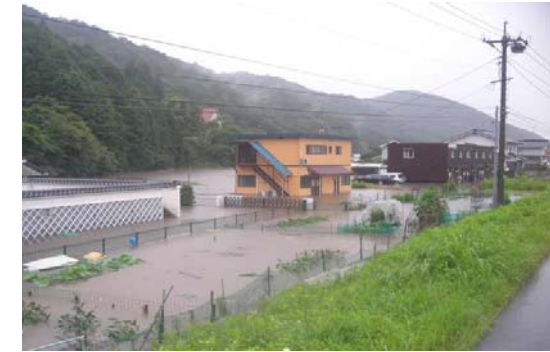
国司地区の内水被害状況
(平成22年7月洪水)

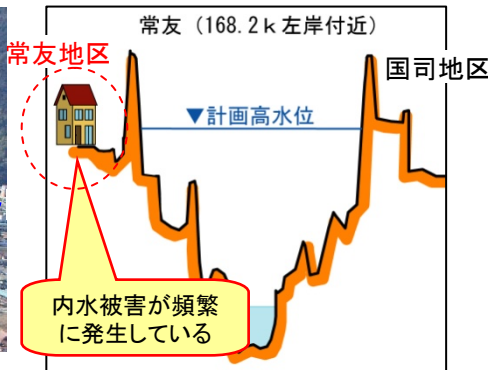
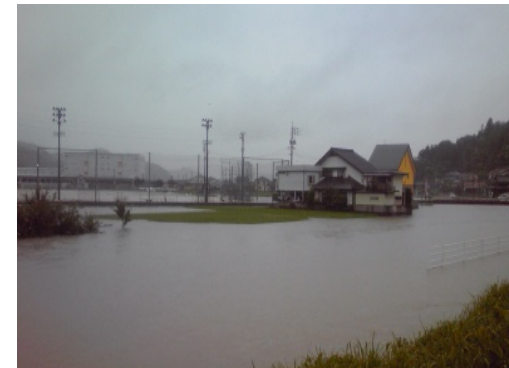
- 常友地区は、平成11年6月,平成17年9月,平成18年9月,平成22年7月洪水により、内水被害が発生している。
- 平成22年7月洪水においては、排水ポンプ車による内水排除や、土師ダムの**適応操作***による洪水調節で、常友地区の内水被害の軽減、国道54号の冠水を防止した。

常友地区の内水被害状況 (平成22年7月洪水)

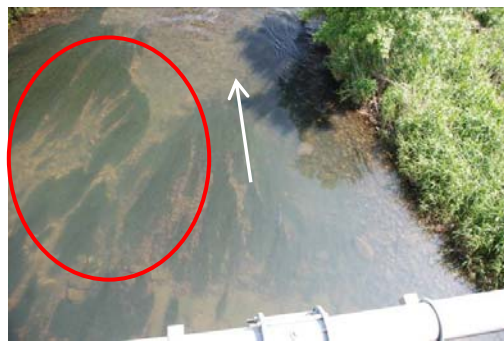
- 江の川上流部では、外来種であるオオカナダモが増殖し、アユ漁等への被害が発生している。
- 漁協と国交省の共同作業により河床を攪乱し、下流の網にかかったオオカナダモを取り上げる作業等を実施している。

オオカナダモ繁茂状況
(江の川 新除橋下流部)

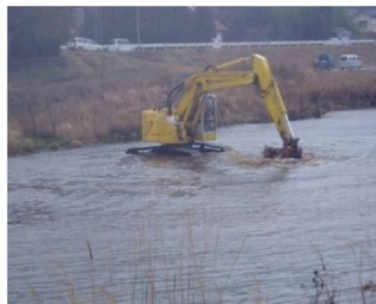
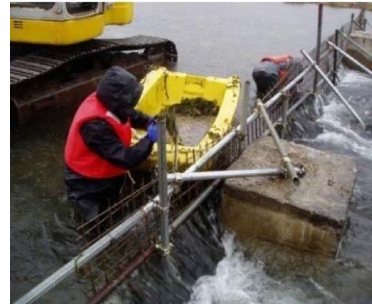
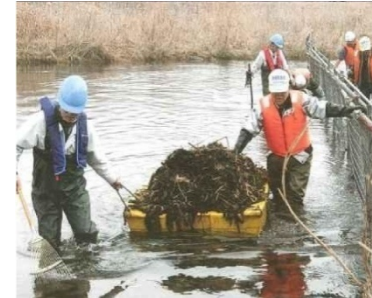
河床を攪乱し
オオカナダモを除去

下流の網にかかった
オオカナダモを除去

オオカナダモを
河川外へ撤去
