# 第2回江の川河川整備懇談会 ～現地視察資料（島根管内）～

平成23年6月2日

国土交通省 中国地方整備局

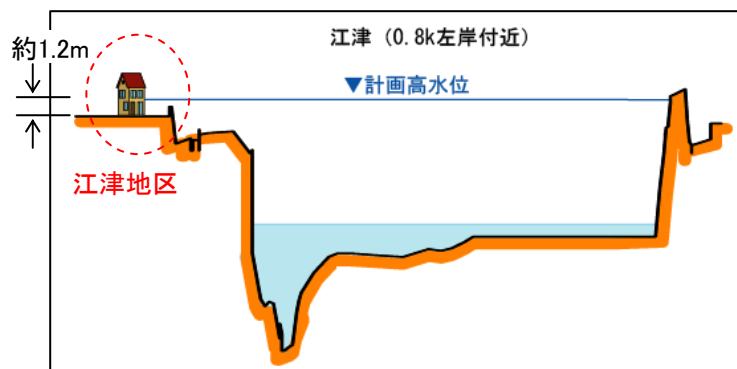
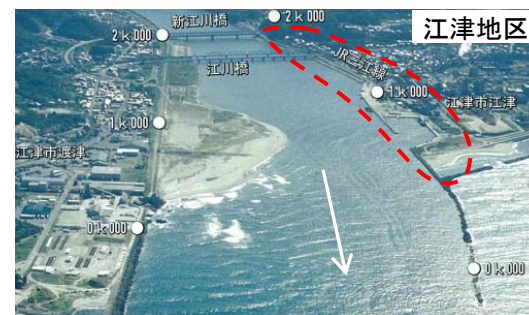
江津地区の状況

- 昭和47年7月洪水で浸水被害を受けている。
- 江津地区は昭和47年7月洪水以降堤防整備を実施してきたが、一部無堤地区が残されており、流下能力が不足していることから、治水対策が必要な箇所である。

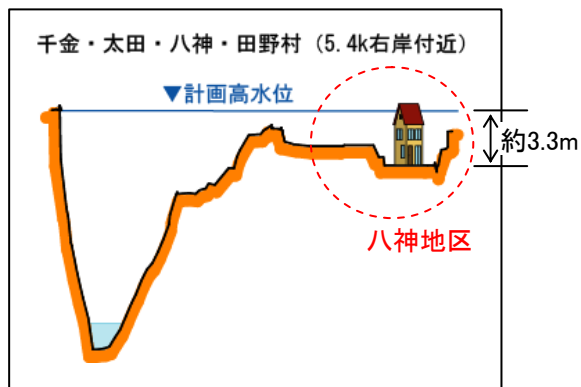
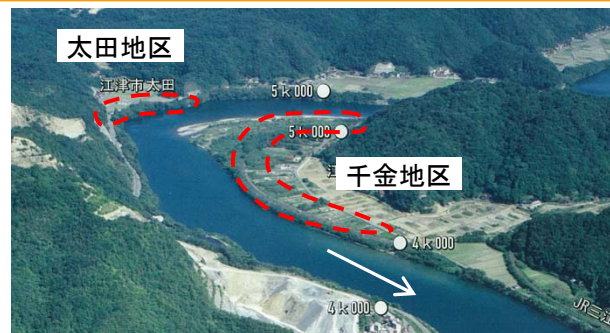
千金・太田地区の状況

- 昭和47年7月洪水、昭和58年7月洪水で浸水被害を受けている。
- 無堤地区であり、流下能力が不足していることから、治水対策が必要な箇所である。

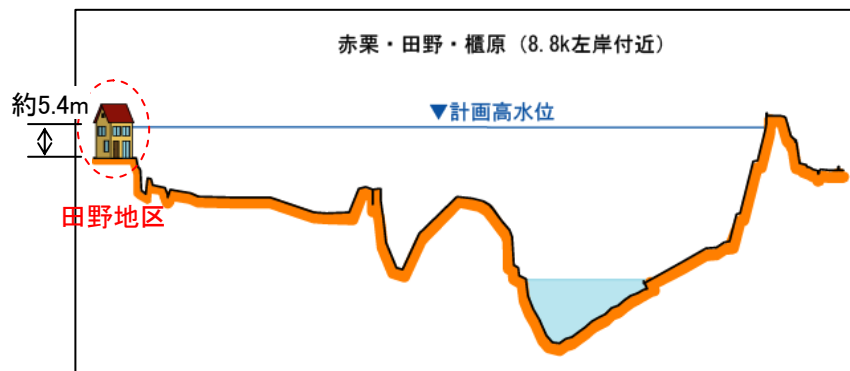
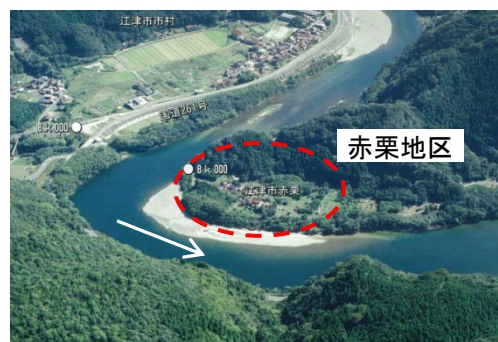
赤栗地区の状況

- 昭和47年7月洪水、昭和58年7月洪水で浸水被害を受けている。
- 無堤地区であり、流下能力が不足していることから、治水対策が必要な箇所である。

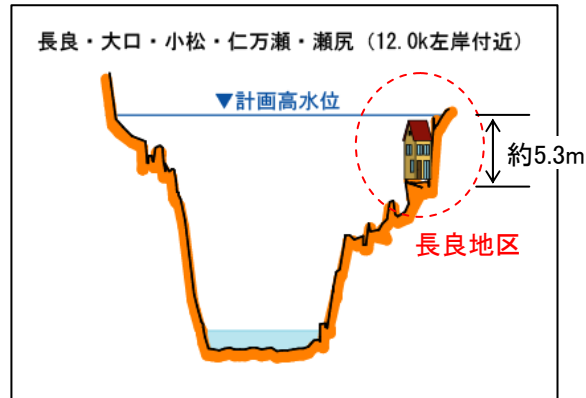
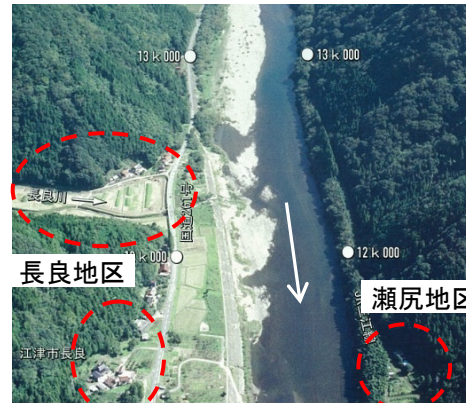
長良地区の状況

■昭和47年7月洪水、昭和58年7月洪水で浸水被害を受けている。

■無堤地区であり、流下能力が不足していることから、治水対策が必要な箇所である。

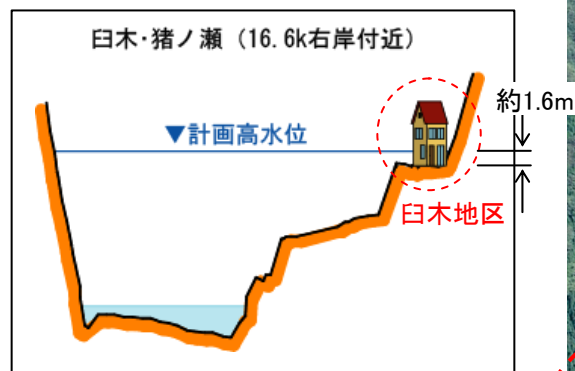
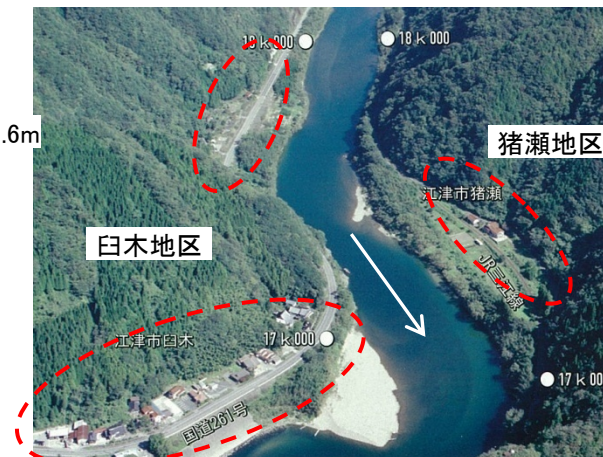
臼木・猪瀬地区の状況

- 昭和47年7月洪水、昭和58年7月洪水で浸水被害を受けている。
- 無堤地区であり、流下能力が不足していることから、治水対策が必要な箇所である。

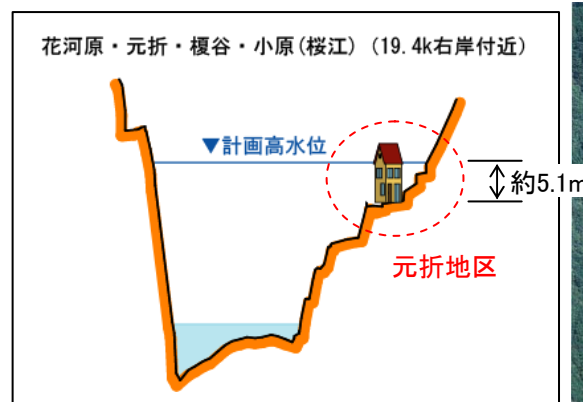
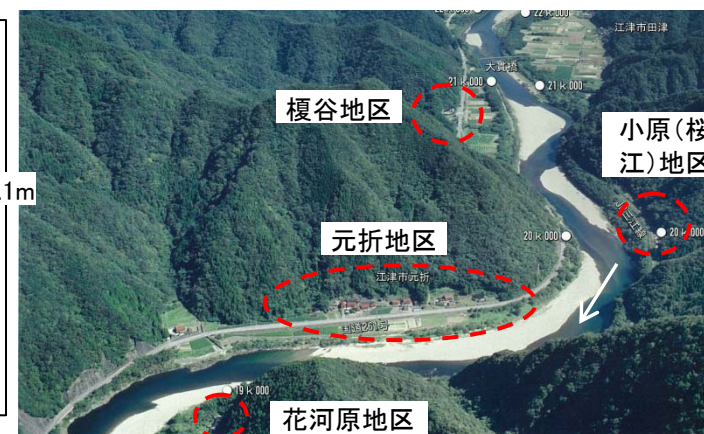
花河原・小原（桜江）・  
元折・榎谷地区の状況

- 昭和47年7月洪水、昭和58年7月洪水で浸水被害を受けている。
- 無堤地区であり、流下能力が不足していることから、治水対策が必要な箇所である。

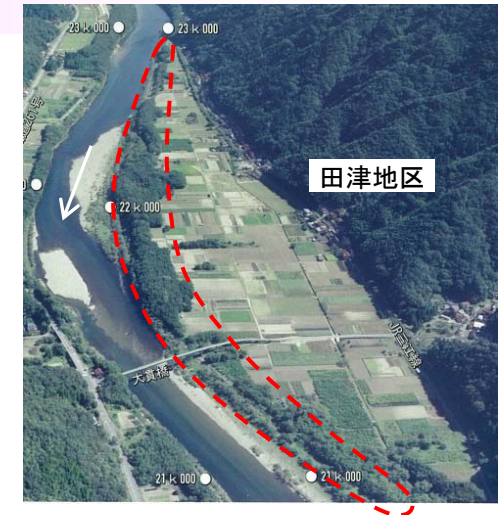
- 昭和47年7月洪水、昭和58年7月洪水で浸水被害を受けている。
- 無堤地区であり、流下能力が不足していることから、治水対策が必要な箇所である。
- 弘法大師の教えにより水害軽減対策として植えられたと言われる竹林が、水害防備林として今も残る。

田津地区の状況  
(無堤地区・水害防備林が存在)

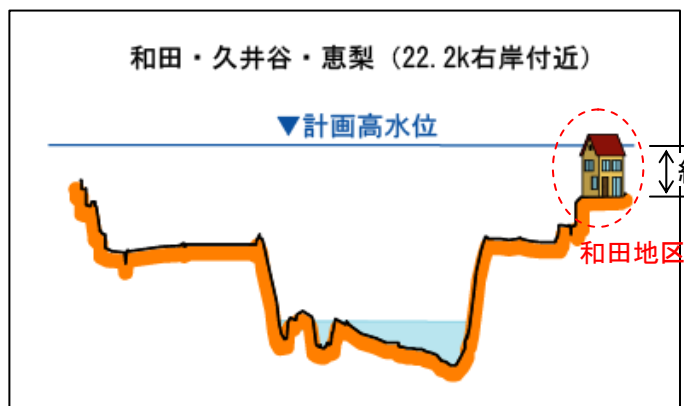
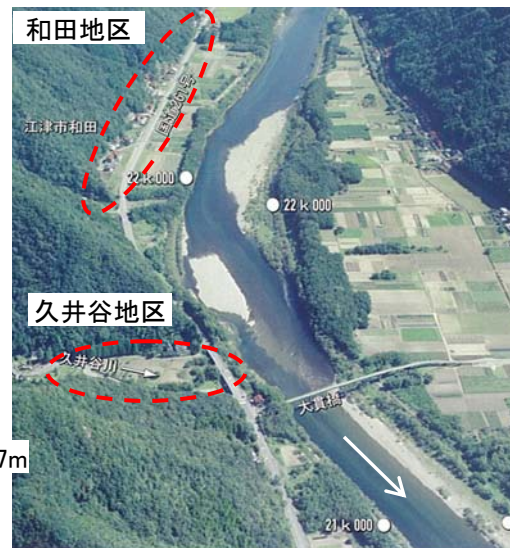
和田・久井谷地区の状況

- 昭和47年7月洪水、昭和58年7月洪水で浸水被害を受けている。
- 無堤地区であり、流下能力が不足していることから、治水対策が必要な箇所である。

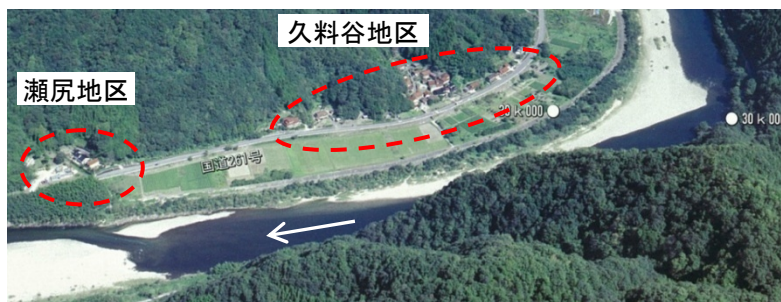
瀬尻・久料谷地区の状況

- 昭和47年7月洪水、昭和58年7月洪水で浸水被害を受けている。
- 無堤地区であり、流下能力が不足していることから、治水対策が必要な箇所である。

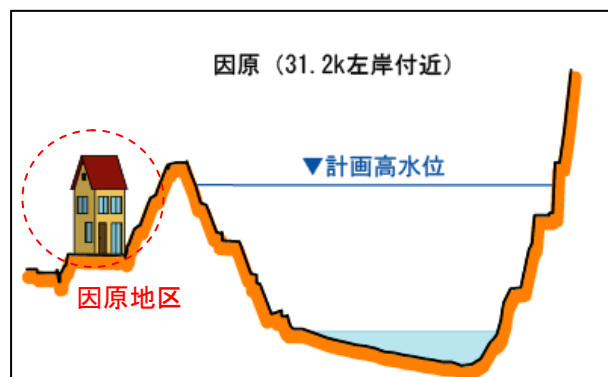
- 因原地区は、昭和47年7月洪水で浸水被害を受けたことから、築堤事業を実施し、昭和49年に概成した。
- 支川天王寺川の内水による浸水が発生しており、洪水時には排水ポンプ車による排水を実施している。

H22. 7洪水の排水ポンプ車出動状況

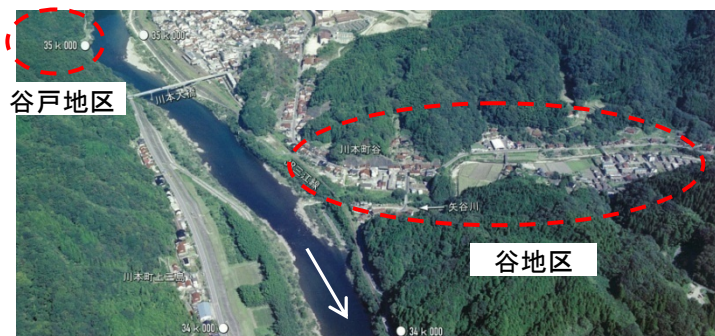
谷・谷戸地区の状況

- 昭和47年7月洪水、昭和58年7月洪水で浸水被害を受けている。
- 無堤地区であり、流下能力が不足していることから、治水対策が必要な箇所である。

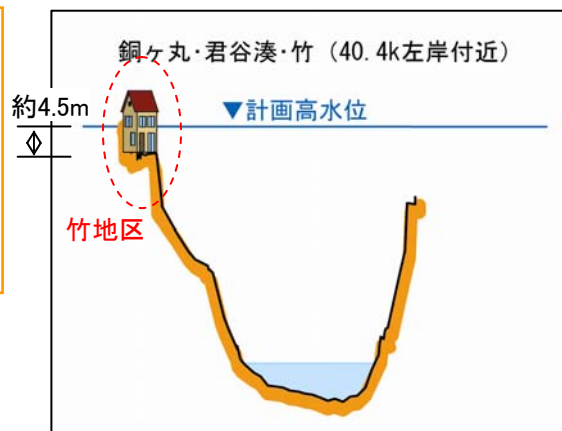
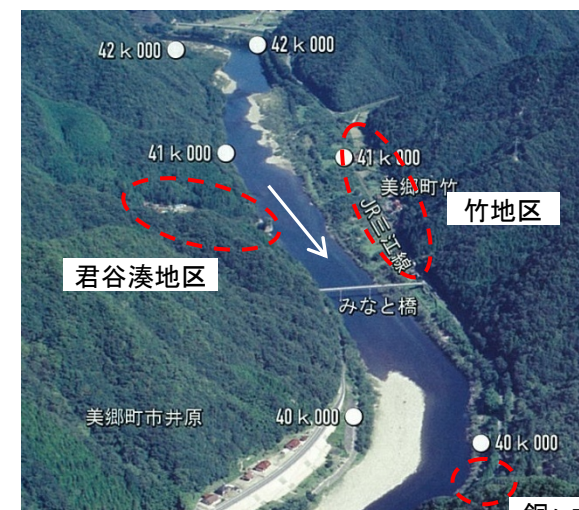
銅ヶ丸・君谷湊・竹地区の状況

■昭和47年7月洪水、昭和58年7月洪水で浸水被害を受けている。  
■無堤地区であり、流下能力が不足していることから、治水対策が必要な箇所である。

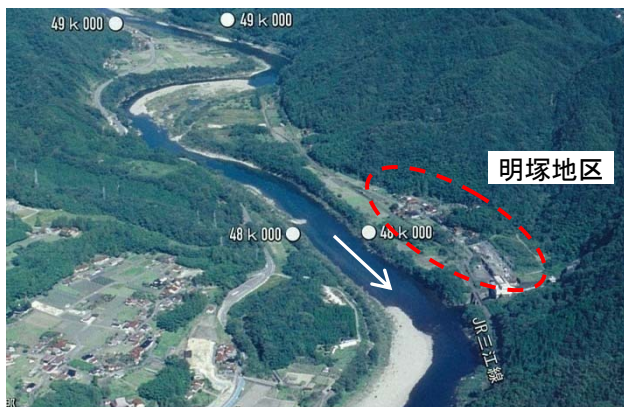
## 明塚地区の状況

- 昭和47年7月洪水、昭和58年7月洪水で浸水被害を受けている。
- 無堤地区であり、流下能力が不足していることから、治水対策が必要な箇所である。

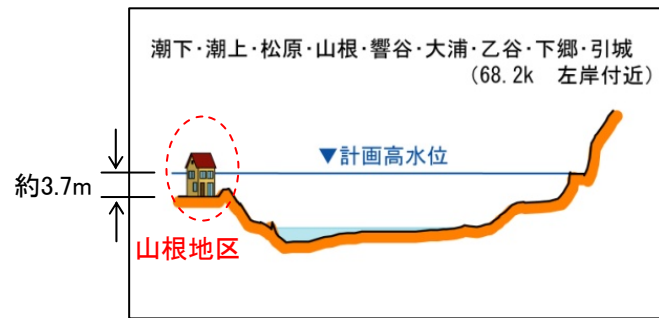
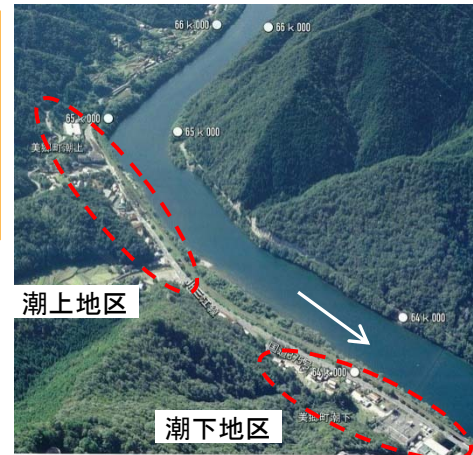
潮下・潮上地区の状況

- 昭和47年7月洪水、昭和58年7月洪水で浸水被害を受けている。
- 無堤地区であり、流下能力が不足していることから、治水対策が必要な箇所である。
