分流部改築の必要性

～旭川放水路事業の最終工程～

平成10年10月洪水の被災状況

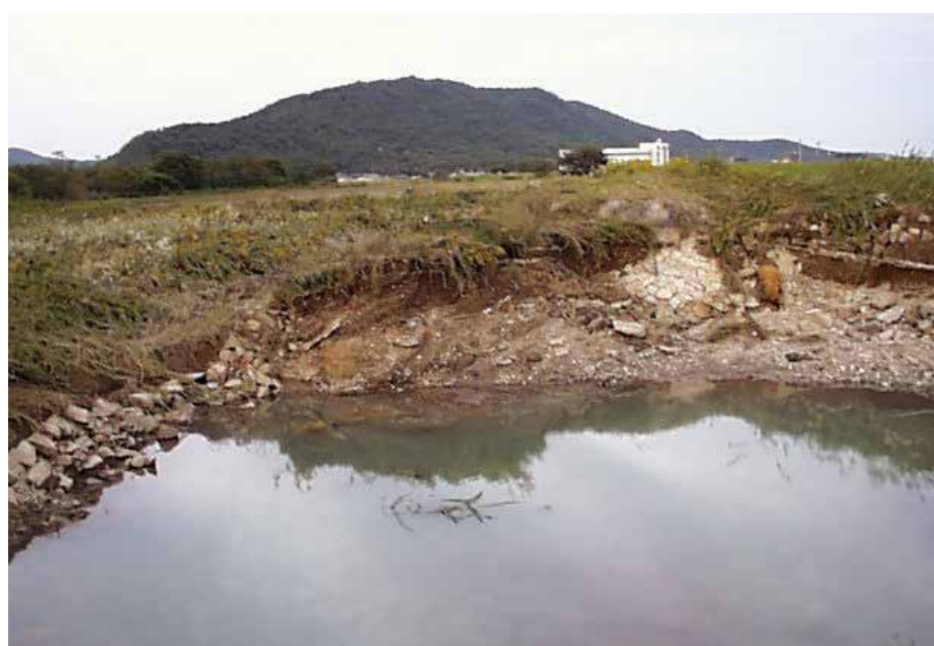
一の荒手

これは、平成10年10月洪水時の状況です。
旭川の基準地点（下牧）で毎秒約4,300トンが流下し、百間川に毎秒約900トンが分流しましたが、一の荒手の土堤部、二の荒手の空石積が被災しています。
発掘調査の結果から今まで幾度も修復・補強を繰り返していたことが分っています。
