# 梅雨時期前合同のり面点検に同行しました！

令和6年6月4日

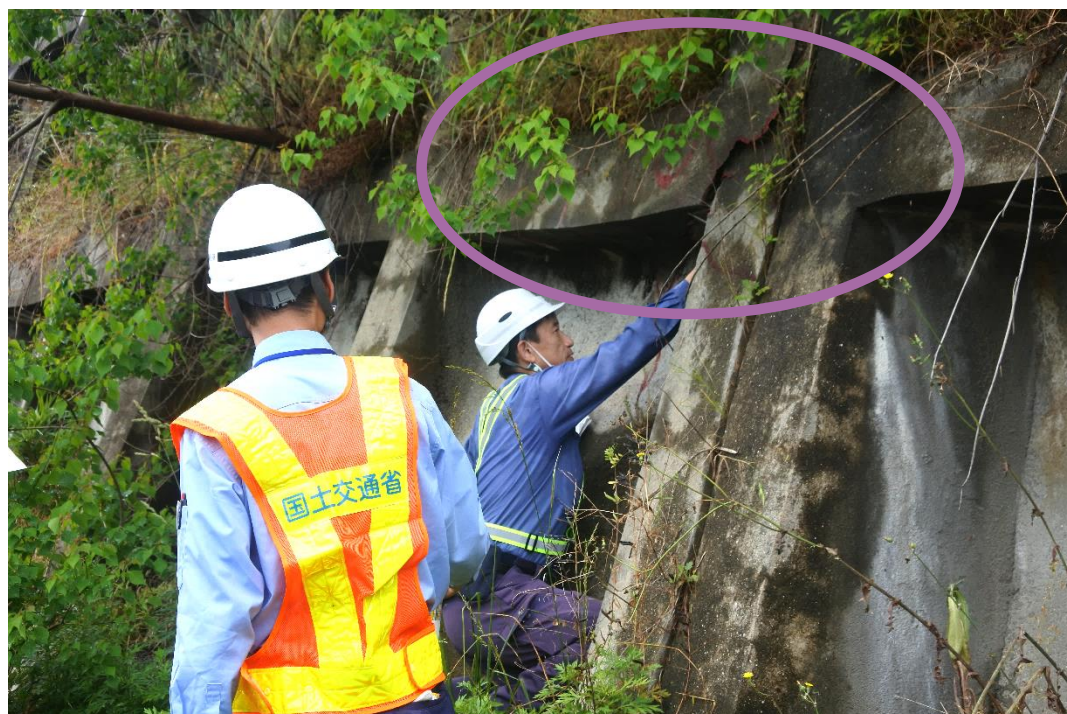
枠で囲った部分のコンクリートにひび割れがあることから、前回点検時よりひび割れが大きくなっていないか測っています。

今回の点検では、前回から特に変化はありませんでした。

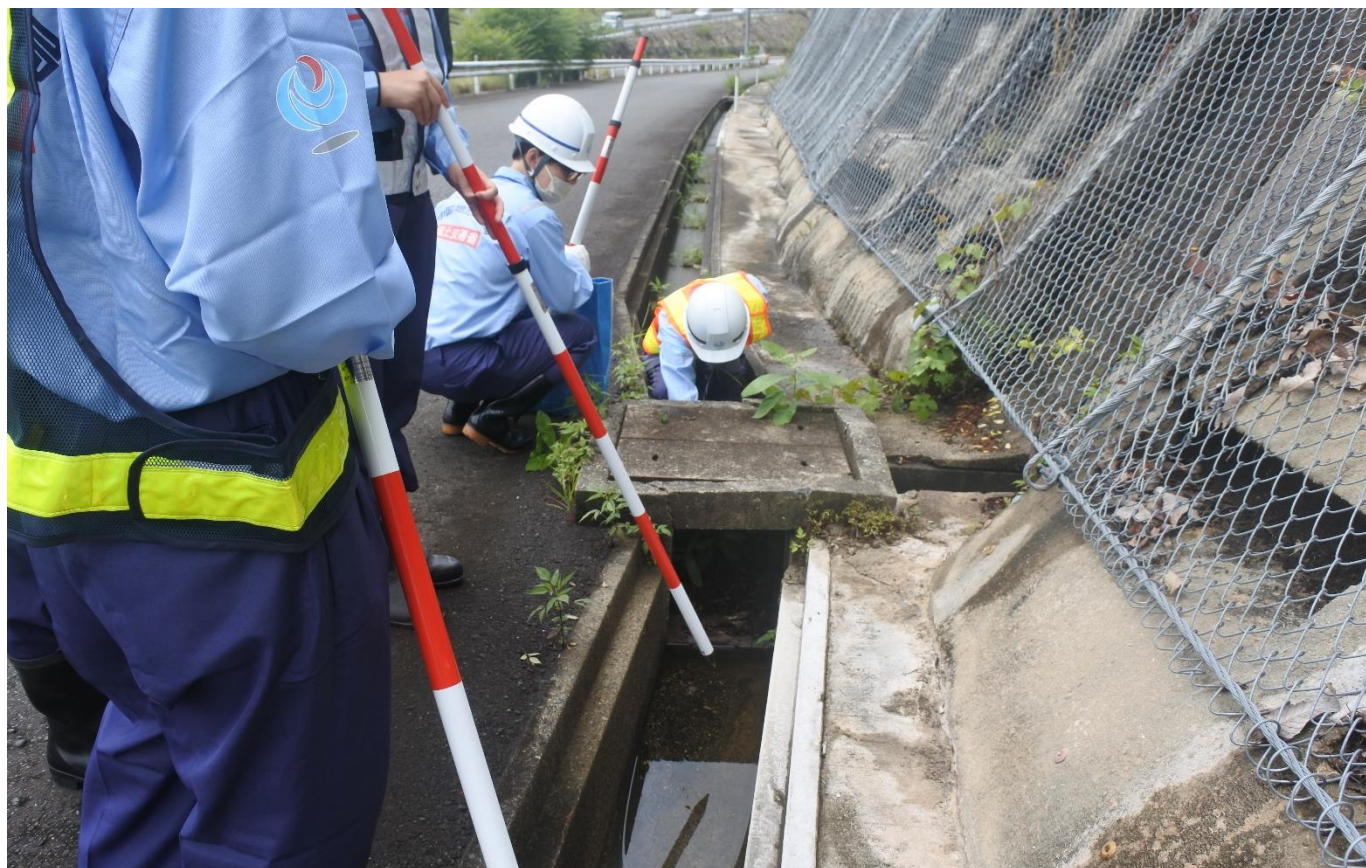
道路側溝に詰まりがないか確認しています。今回は少し詰まっている箇所が確認されたため、梅雨に向けて清掃を行います。

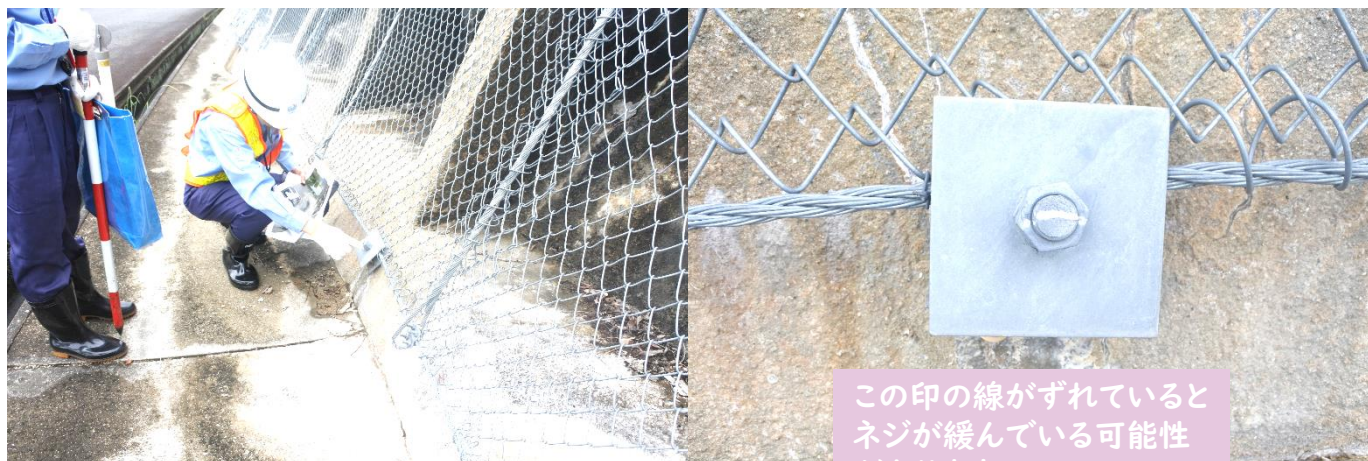
この印の線がずれていると  
ネジが緩んでいる可能性  
があります。

落石防護ネットのネジに緩みがないか点検しています。  
ネジは緩みが分かりやすいように印が付けられていました。
