太田川河川整備懇談会 資料

平成31年3月13日

国 土 交 通 省
中 国 地 方 整 備 局

太田川水系河川整備計画の点検に関する資料

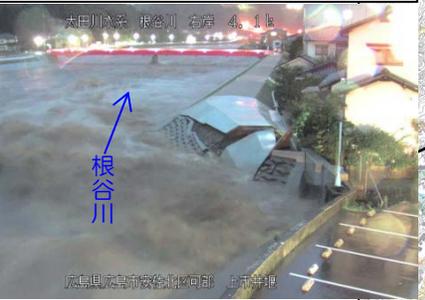
- 太田川水系三篠川では整備計画の目標流量を超える洪水で、越水等や内水により家屋等の浸水被害が発生したほか、^{とりごえ}鳥声橋の流失(国管理区間)、JR芸備線の第一三篠川桥梁の流失(県管理区間)及び堤防の欠損などの被害が多数発生しました。
- 太田川水系根谷川においても、堤防の欠損が発生しました。

【堤防欠損】 L=30m
 根谷川右岸4k200付近

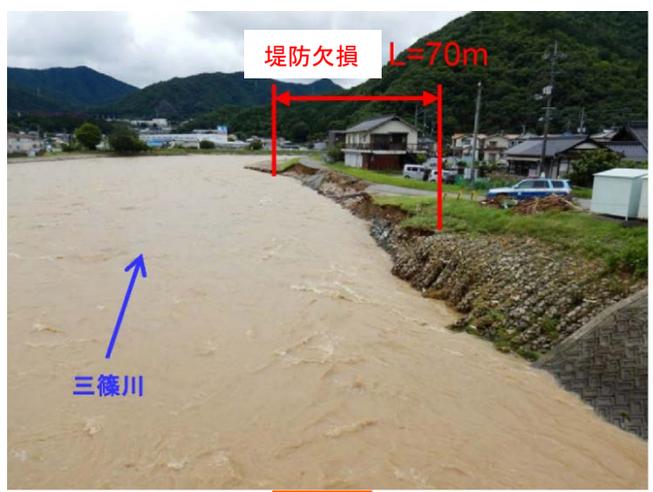
堤防の欠損状況(7月7日)

- 三篠川右岸5k600(広島県広島市安佐北区上深川地先)では**計画高水位を上回り、堤防が欠損**しました。
- 水位の高い状況が継続していた場合、広範囲で被害が発生していた可能性**が想定されます。
- なお、堤防欠損箇所は24時間体制で緊急対策工事を実施し、平成31年6月の出水期までに本復旧を完了予定です。

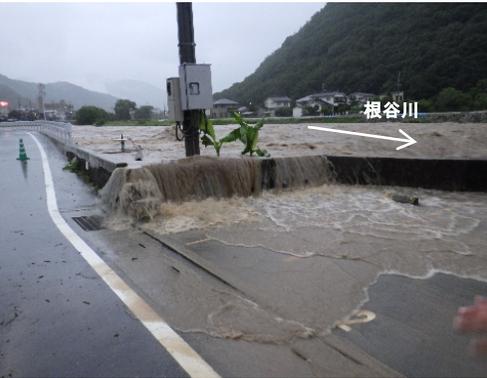
堤防からの越水状況(7月7日)

- 根谷川右岸4k200 (広島県広島市安佐北区可部3丁目地先)の水位は**計画高水位を上回り、堤防が欠損**しました。
- 河川水位が高い状況が継続していた場合、可部町内の広範囲に被害が発生していた可能性**があります。
- なお、堤防欠損箇所は24時間体制で緊急対策工事を実施し、平成31年6月の出水期までに本復旧を完了予定です。

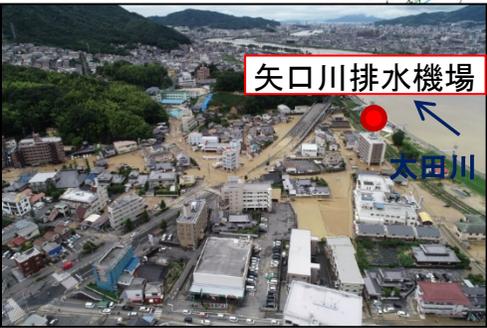
矢口川の内水被害状況(7月7日)

■河川の外水位が高い状況が継続し、内水被害が発生したため、矢口川、奥迫川で排水ポンプ車を追加し、排水作業を実施しました。

矢口川排水機場地点	
内水浸水範囲	86,100m ²
床下浸水戸数	約30戸
床上浸水戸数	約60戸

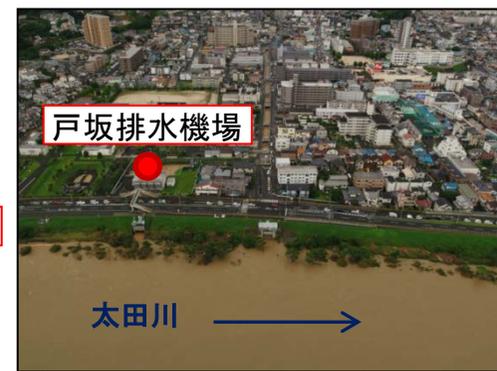
戸坂川の内水被害状況(7月7日)

戸坂排水機場地点	
内水浸水範囲	136,000m ²
床下浸水戸数	約20戸
床上浸水戸数	約10戸
