昭和47年7月
豪雨災害から
50年

国土交通省 中国地方整備局
浜田河川国道事務所
Hamada Office of River and National Highway
Chugoku Regional Development Bureau
Ministry of Land, Infrastructure, Transport and Tourism

あれから半世紀、
未来のために今すべきこと。

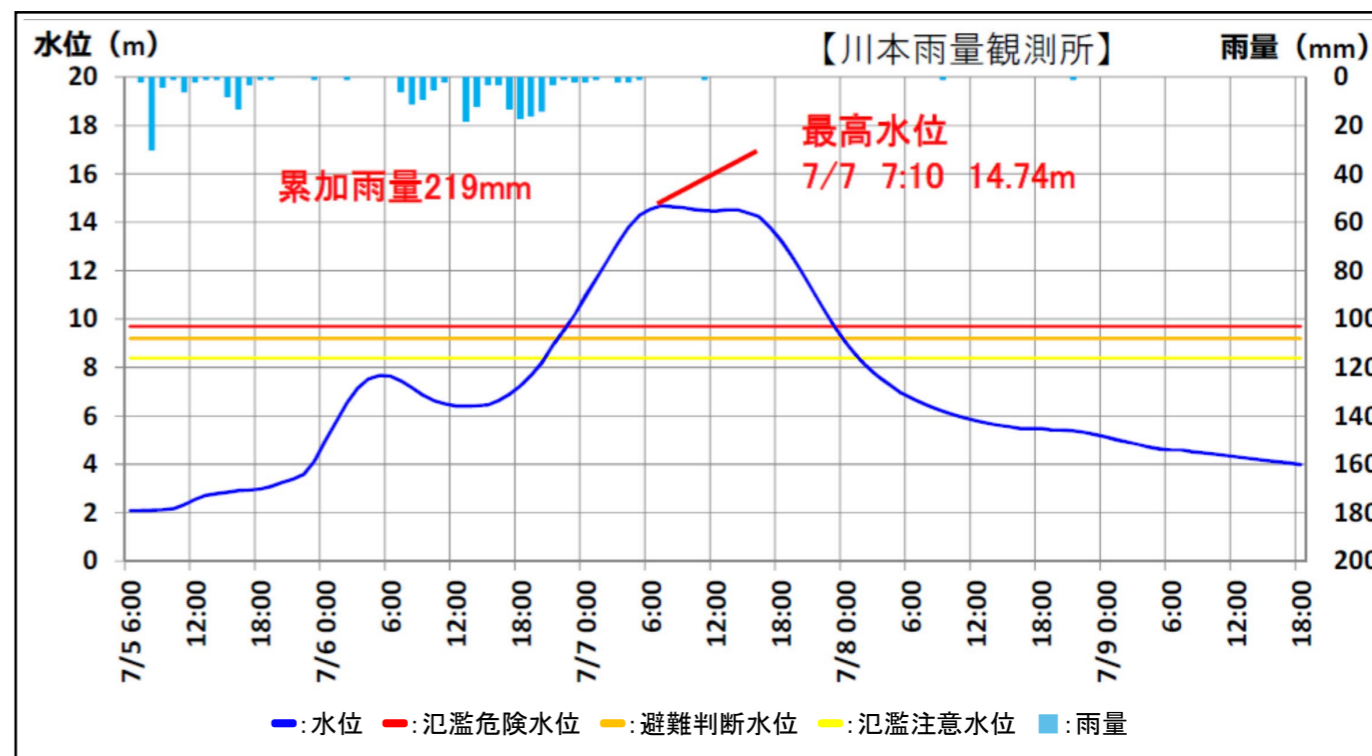
江の川水系江の川下流域の川平水位観測所、川本水位観測所等において氾濫危険水位を超過し、このうち川本水位観測所等の3観測所で観測史上最高水位を記録しました。

平成30年7月豪雨による観測雨量及び水位の時系列変化(川本雨量観測所、川平水位観測所)

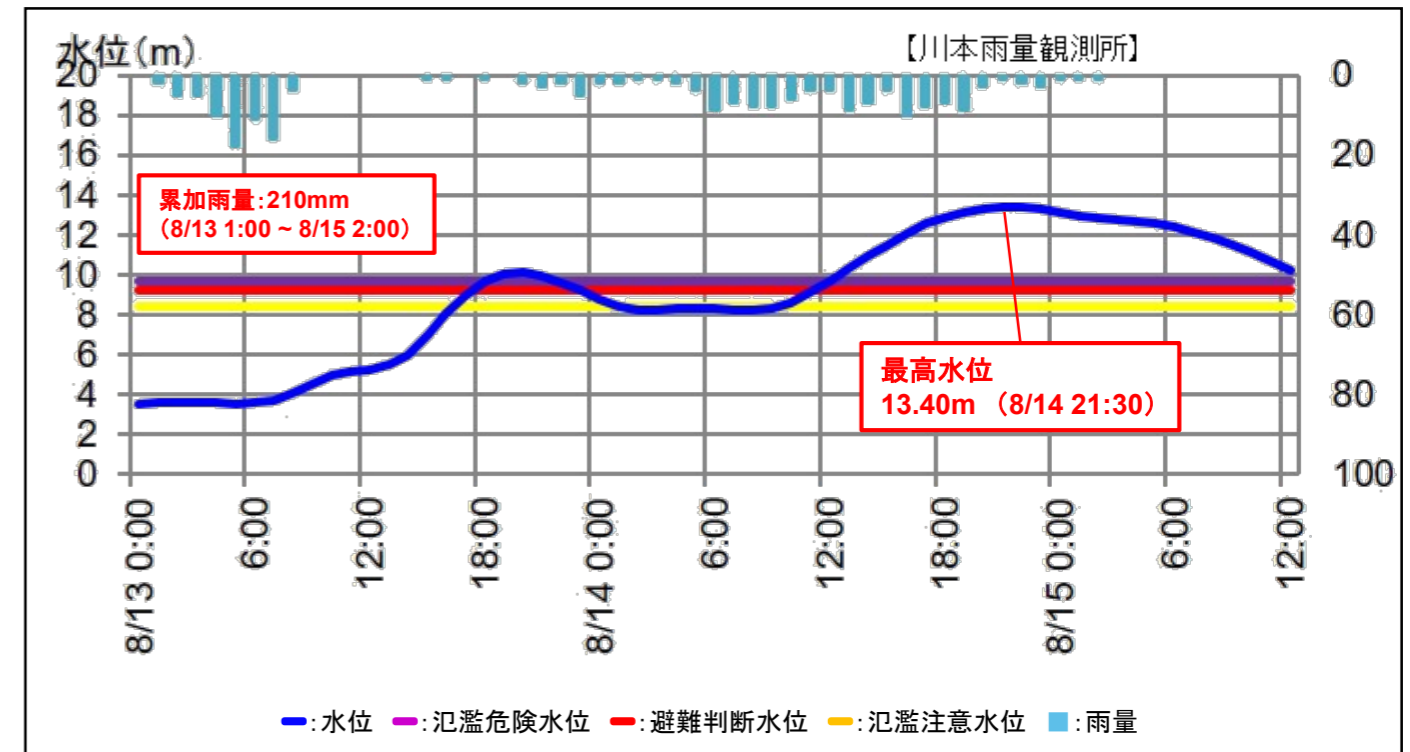
江の川水系江の川(下流)川平地点において、氾濫危険水位(9.70m)を超過し、最高水位13.40mを記録しました。

令和3年8月豪雨による観測雨量及び水位の時系列変化(川本雨量観測所、川平水位観測所)

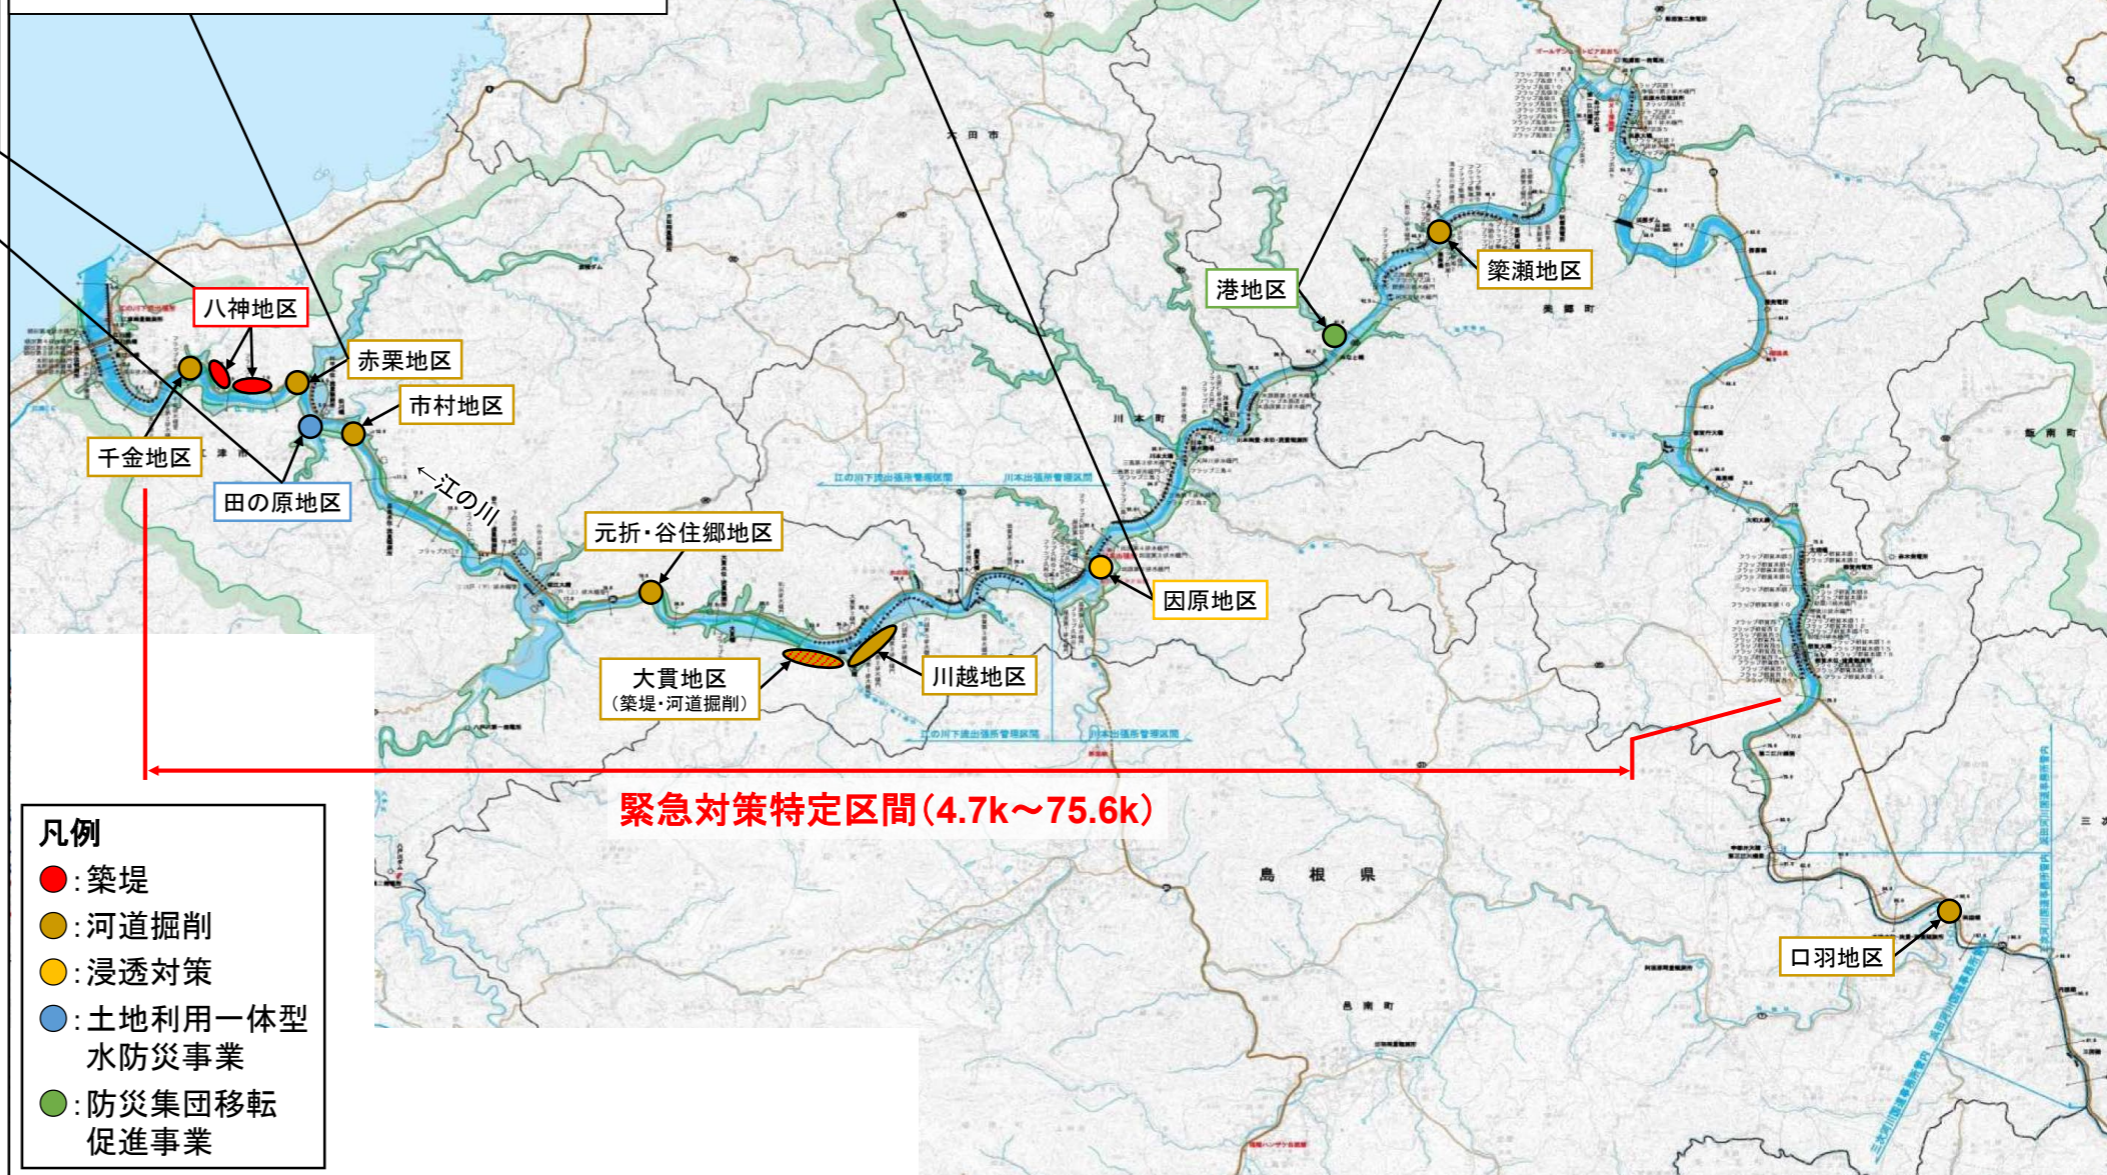
近年の江の川(下流)河川整備状況

- 凡例
- : 築堤
 - : 河道掘削
 - : 浸透対策
 - : 土地利用一体型水防災事業
 - : 防災集団移転促進事業

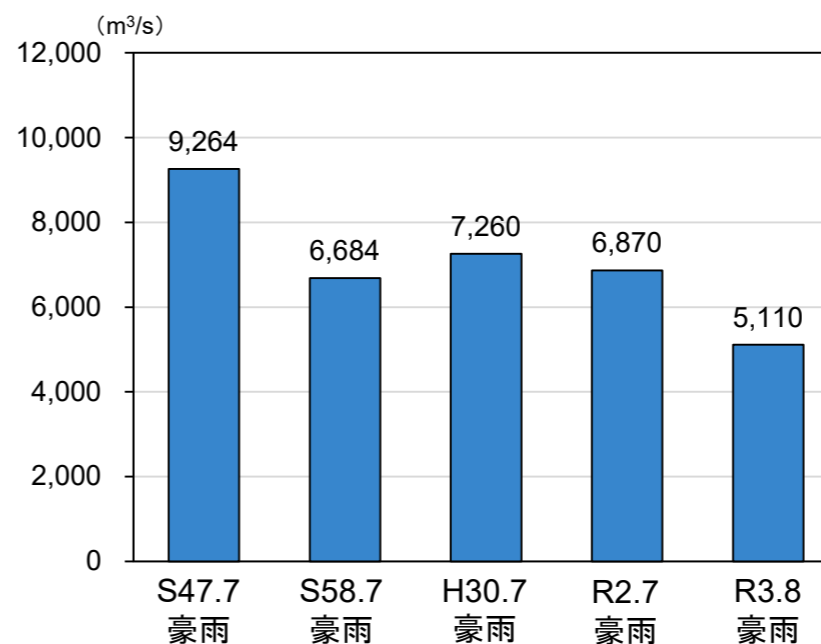
■ 浜原ダム最大放流量

- 江の川(下流)において、昭和47年7月豪雨・昭和58年7月豪雨・平成30年7月豪雨・令和2年7月豪雨・令和3年8月豪雨の時に、浜原ダムでは流入量と同程度の最大5,000～9,000m³/s程度の放流が行われました。
- 江の川(下流)では、これらの降雨・ダム放流時に浸水被害を生じていることから、自宅周辺の河川水位情報だけでなく、自宅より上流の降雨量やダム放流量の情報も併せて取得することで、より安全に命を守る行動をとることが可能となります。

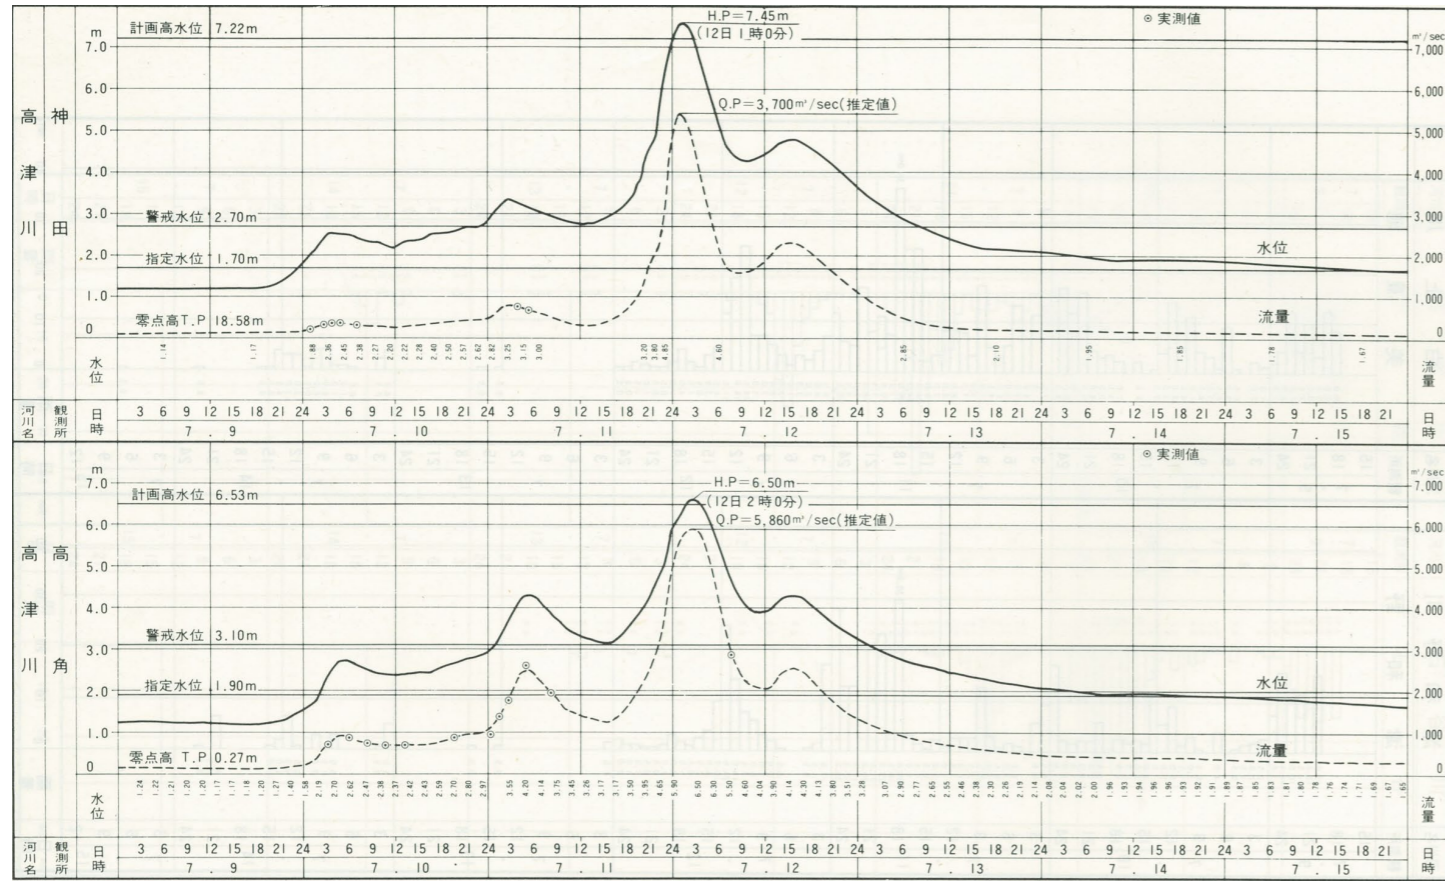
神田・高角水位観測所における出水時の時系列水位

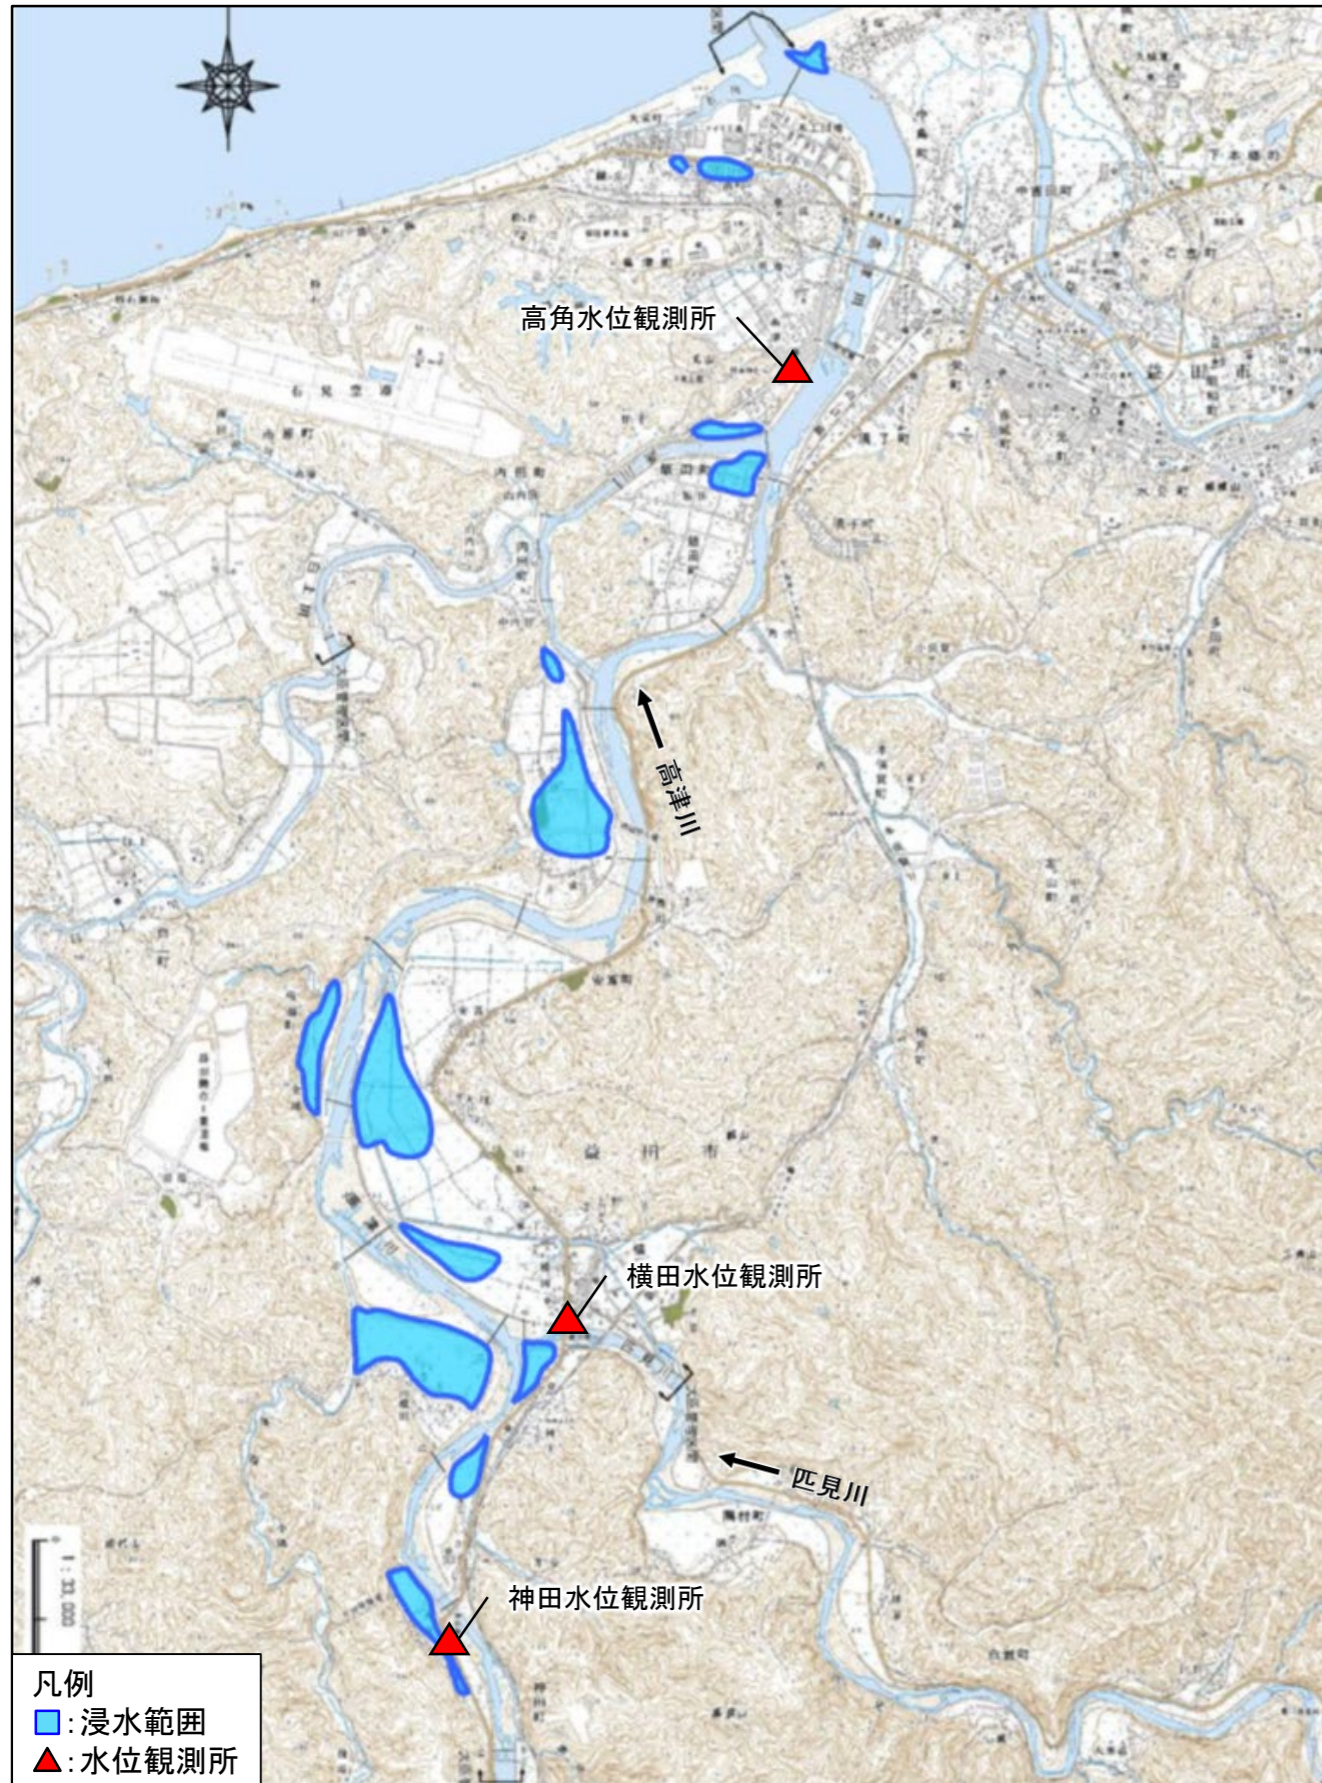
平成9年7月台風第9号出水による高津川中・下流域での浸水範囲

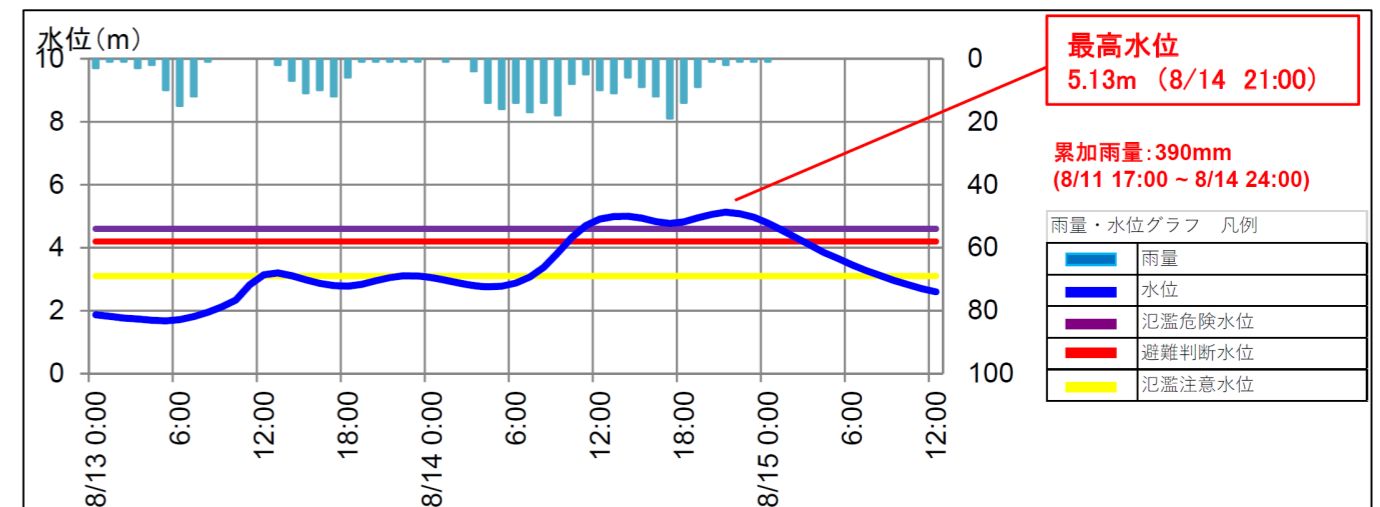
高津川水系高津川高角地点において、氾濫危険水位(4.60m)を超過し、最高水位5.13mを記録しました。

令和3年8月出水による観測雨量及び水位の時系列変化(日原雨量観測所、高角水位観測所)

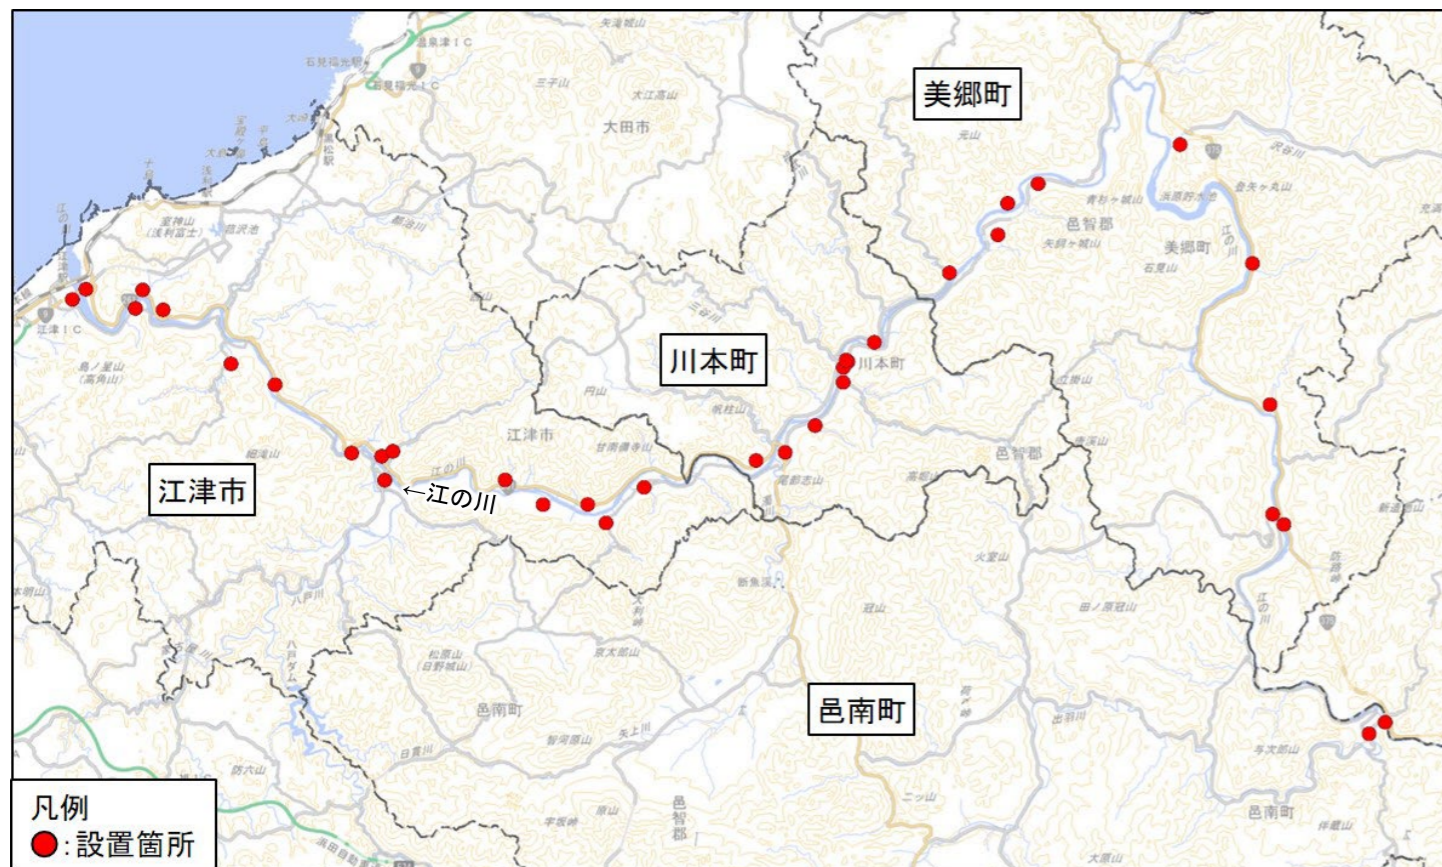
江の川(下流)における昭和47年7月洪水実績浸水深表示板の設置箇所

- 昭和47年7月豪雨災害の教訓を後世に伝え、災害の記憶を風化させないため、沿川自治体の協力を得て「昭和47年7月洪水実績浸水深表示板」を設置しています。
- この表示板は、地域の方々の目に触れやすい施設に設置し、洪水への意識向上や避難の目安とすることを目的としています。
