江の川(下流)の水害特性

令和元年5月31日(金)

中国地方整備局 浜田河川国道事務所

江の川下流部の被災状況【平成30年7月豪雨】

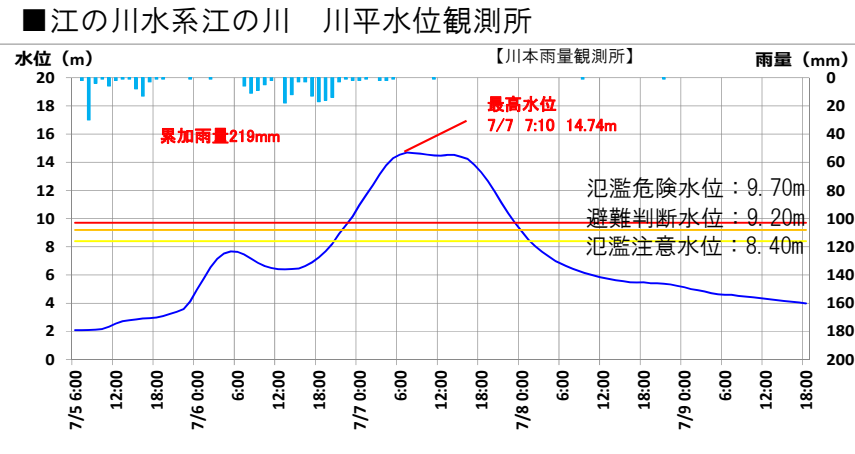
雨量分布図

■7月5日(木)から7日(土)にかけて、梅雨前線が本州付近に停滞し、この前線へ向かって暖かく湿った空気が流れ込み、前線の活発な活動が続いたため、江の川流域でも断続的に非常に激しい雨が降り、多いところでは降り始めからの累加雨量※が400mmを超えました。

※江の川流域の国土交通省及び気象庁の雨量観測地点のうち、西城雨量観測所など3地点で累加雨量400mmを超過。

※雨量分布図は広島地方気象台提供 (7/5 0:00~7/9 9:00の降水量)

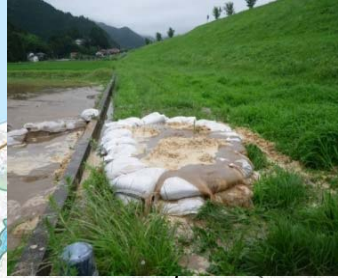
【漏水】L=230m
 江の川 右岸15k200付近

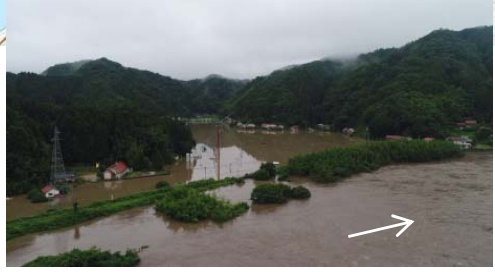
【溢水】
 江の川 左岸8k800付近

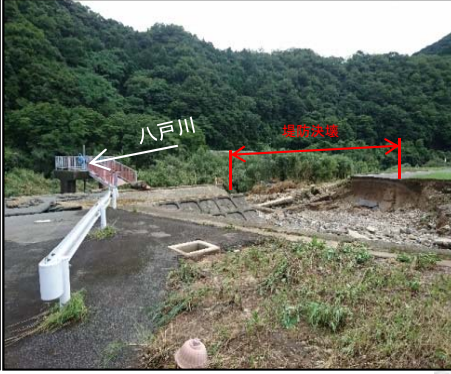
【堤防決壊】L=99m
 八戸川左岸1.3k付近(県管理区間)

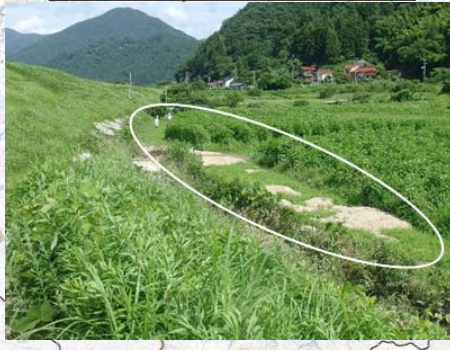
【漏水】L=845m
 江の川 左岸28k00付近

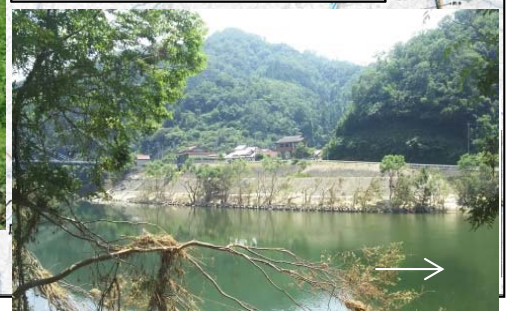
【根固め流出】L=75m
 江の川 左岸69k200付近
