# 江の川だより

2021.9.14  
第5号

## 令和3年8月の出水状況と河川改修

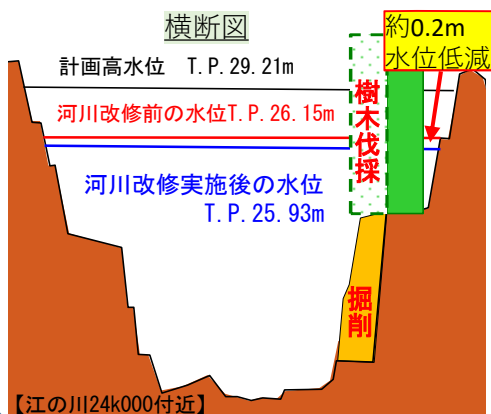
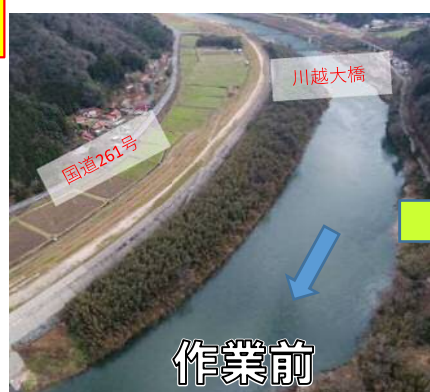
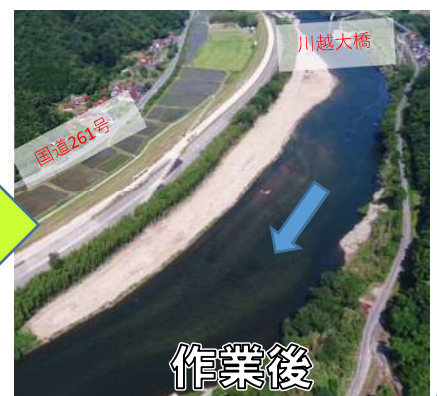
令和2年7月豪雨を踏まえ、江の川の河道掘削・樹木伐採を実施しました。一例として、川越地区の樹木伐採、河床掘削により、令和3年8月洪水では**約0.2mの水位低減効果**があったと想定されます。この水位低減効果により、家屋の浸水被害を軽減したものと想定されます。
