第4回 高津川河床掘削懇談会
～ 河道の二極化に関する検討状況について～

令和元年8月30日

国土交通省 中国地方整備局

浜田河川国道事務所

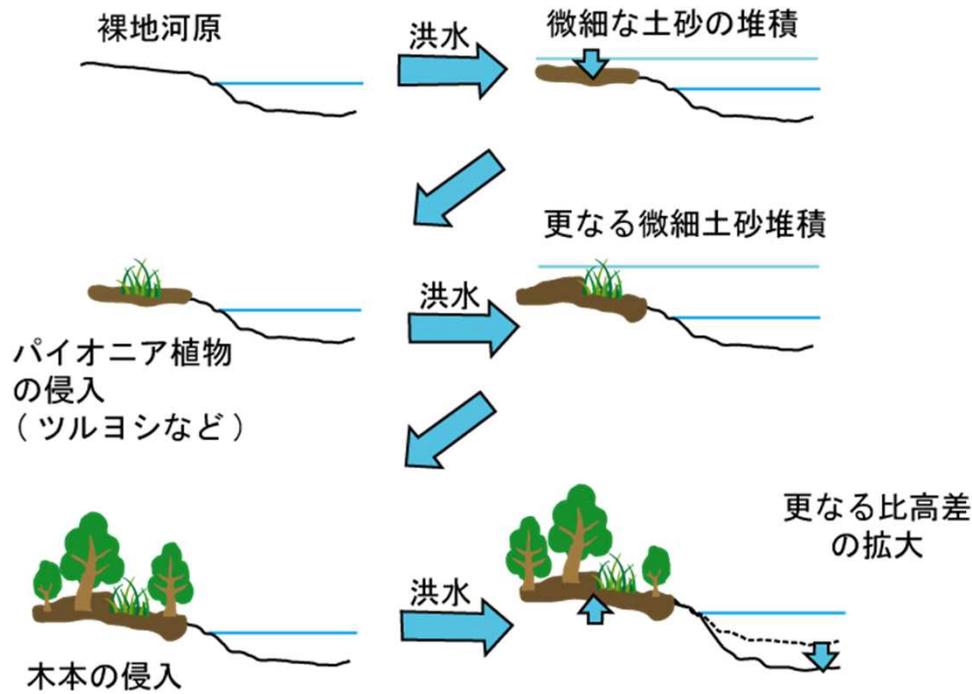
●二極化が進行する典型的なプロセス

「河川の樹林化原因に関する諸説のレビュー」(戸田祐嗣、土木学会水工学委員会環境水理部会研究集会2014資料)をもとに加筆

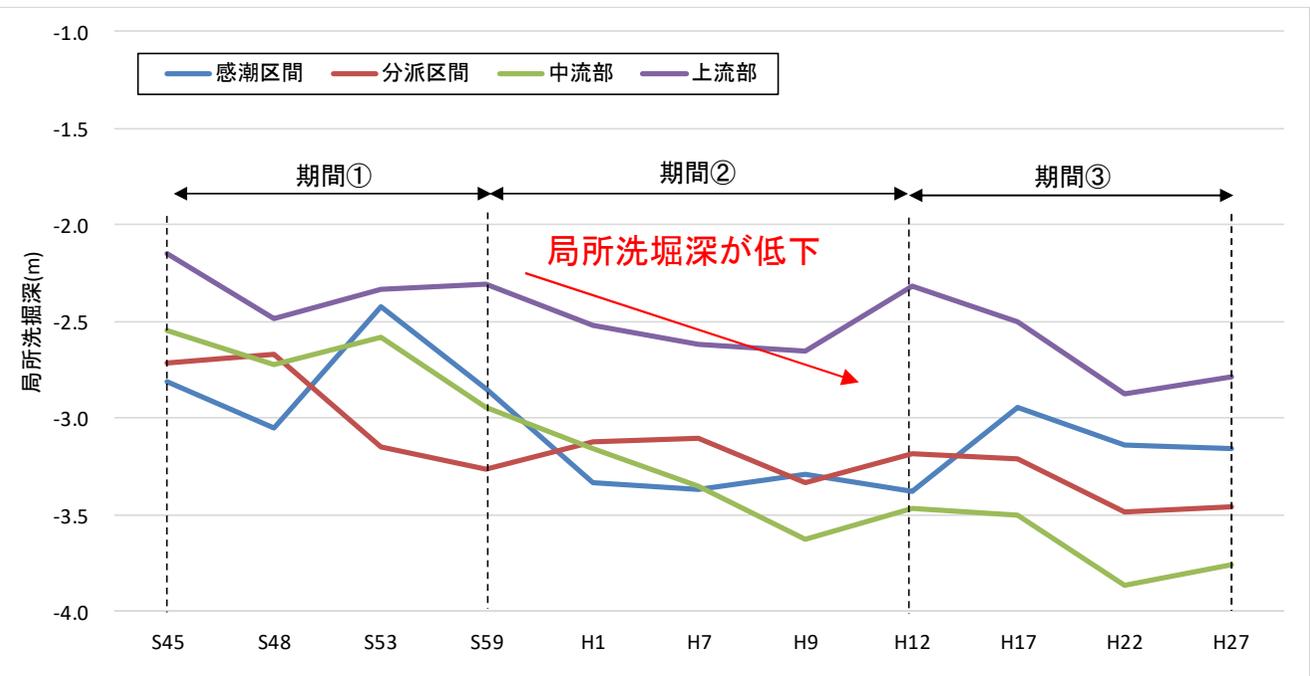
局所洗掘深の経年変化

- 二極化の指標として、局所洗掘深(平均河床高-最深河床高)に着目して整理(局所洗掘深のマイナス値が大きいほど、低水路と高水敷の比高差が大きいと判断できる)
- いずれの河道区分でも局所洗掘深が低下、すなわち二極化が進行している。

- 期間① : S45~S59 (二極化進行の初期)
- 期間② : S59~H12 (二極化進行の中期)
- 期間③ : H12~H27 (二極化進行の後期)

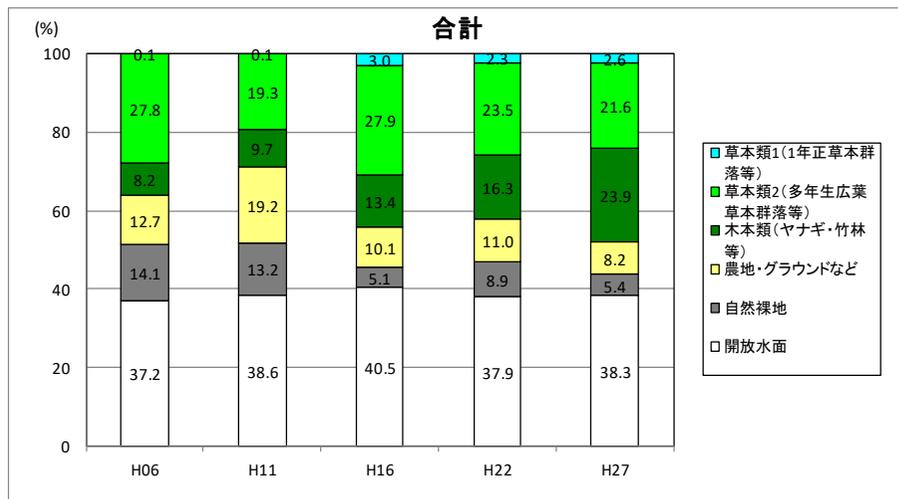
地被状況の経年変化

樹木面積はH6からH27にかけて約3倍に増加
自然裸地は半減

※河川水辺の国勢調査結果をもとに整理

- 樹木繁茂面積はH6からH27にかけて約3倍に増加 (国勢調査結果による)
- S50年前後から砂州上に植生が繁茂し始め、徐々にその面積を拡大し、樹林化が進行 (航空写真による)

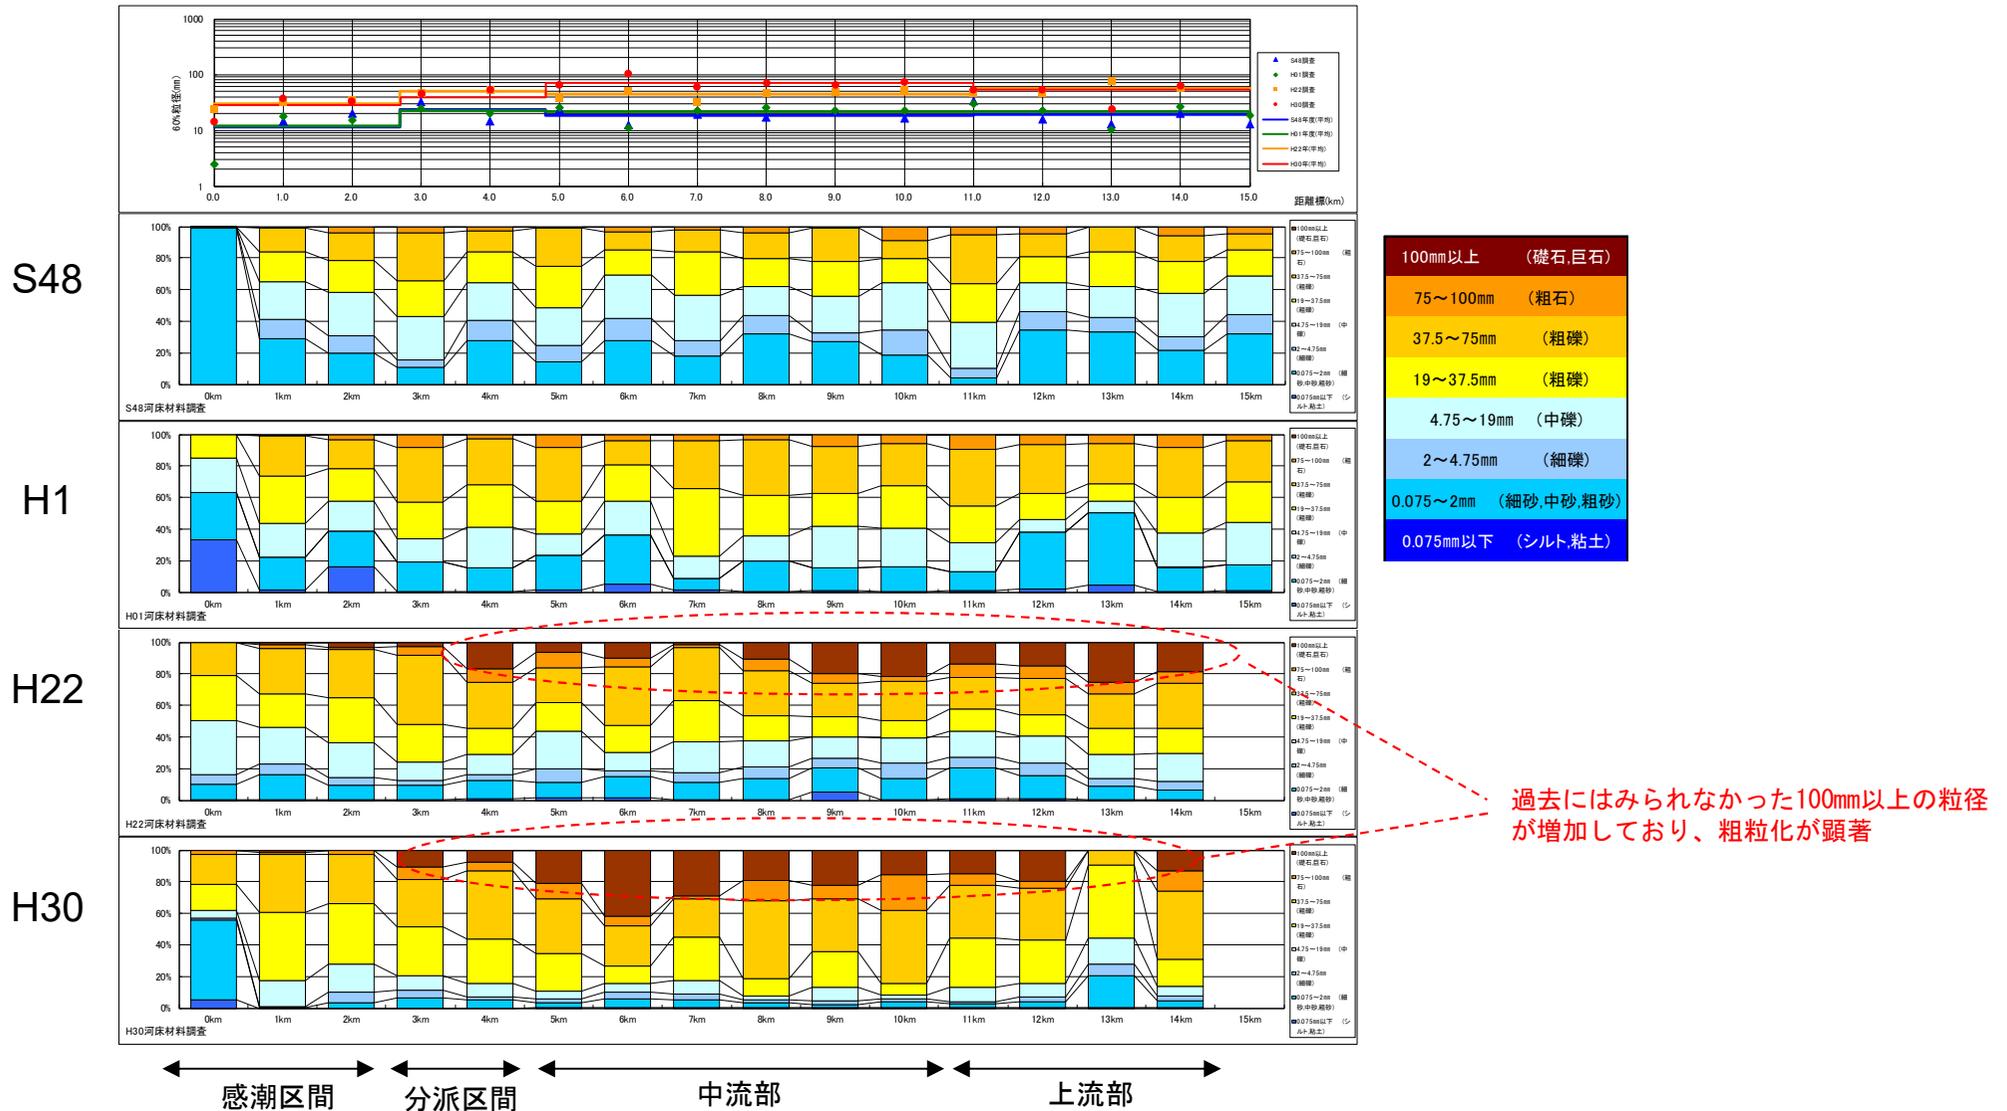
河床材料の経年変化

- S48からH30にかけて代表粒径は徐々に大きくなっており、粗粒化が進行
- 感潮区間以外の区間では、過去にはみられなかった100mm以上の粒径が増加しており、粗粒化が顕著

※S48、H1、H22は横断方向に3点、H30は横断方向に1点の調査結果

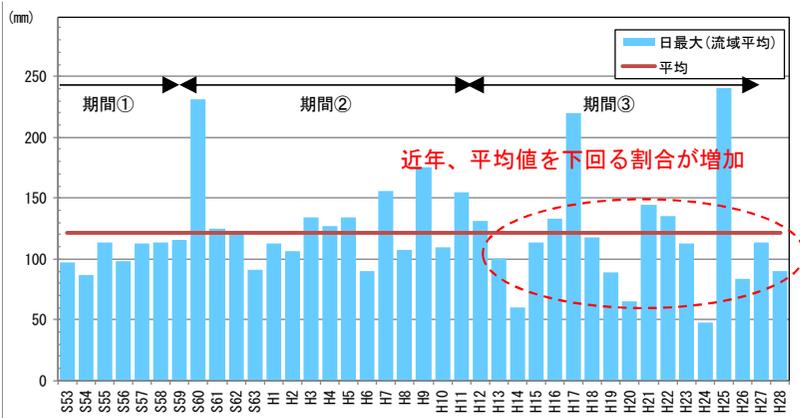
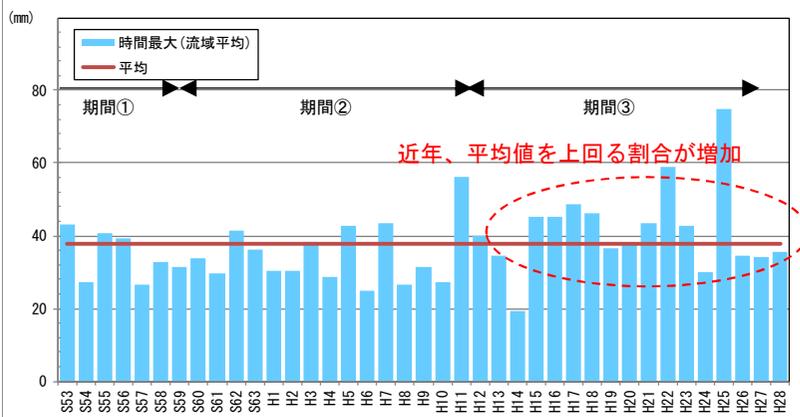
流域平均日雨量、時間雨量の変化

- 近年、雨の降り方が変化（時間雨量増加、日降雨量減少）
- これに伴って、洪水時の流出ボリュームが減少（洪水の先鋭化）→河床を攪乱する継続時間が低下

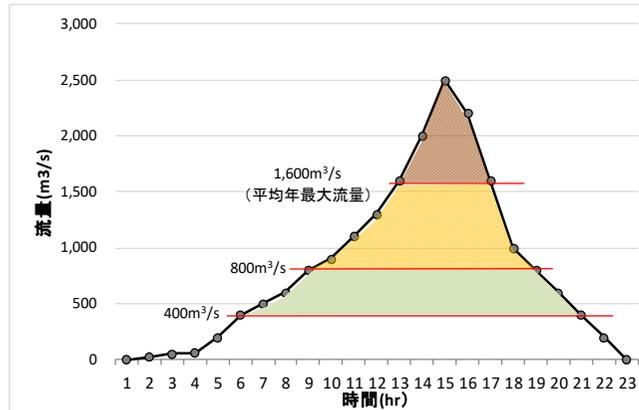
流出ボリュームの整理イメージ

雨の降り方の変化によって、流出形態が変化

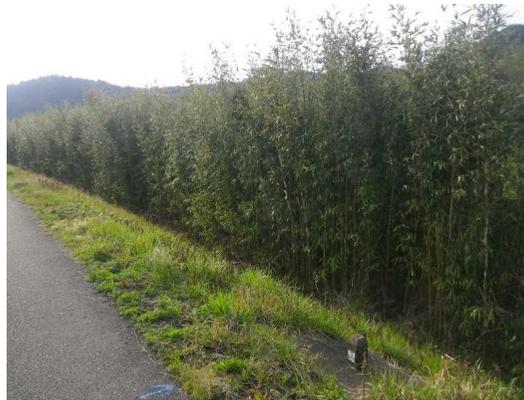
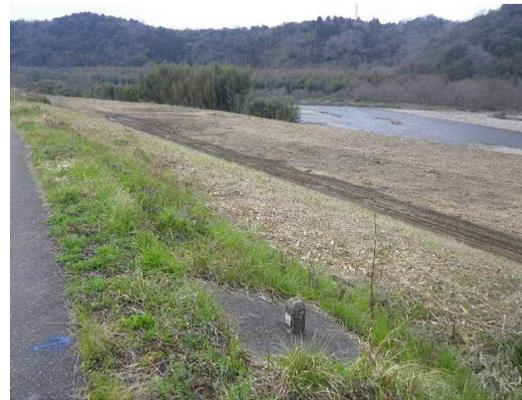
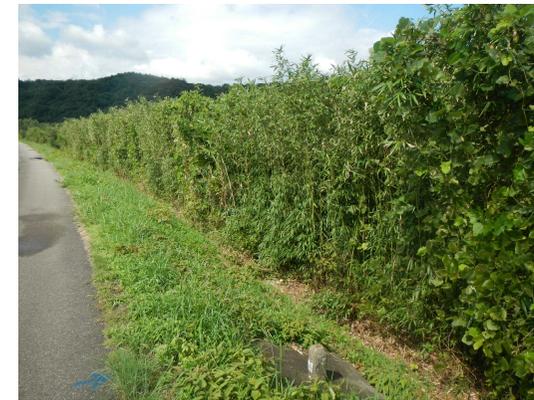
※高津川7.4k右岸

伐採前(2017.3)

伐採直後(2017.3)

現状(2018.9)

- 植生消長過程を考慮した平面二次元河床変動モデルを構築
- 現地調査により高津川の実態に見合った植生消長パラメータ（成木に達するまでの成長速度、植生繁茂域の平水位からの比高差等）を設定

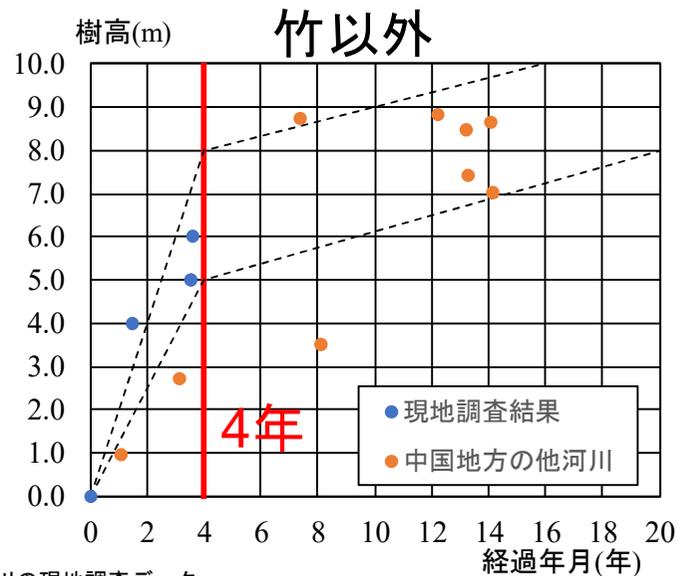
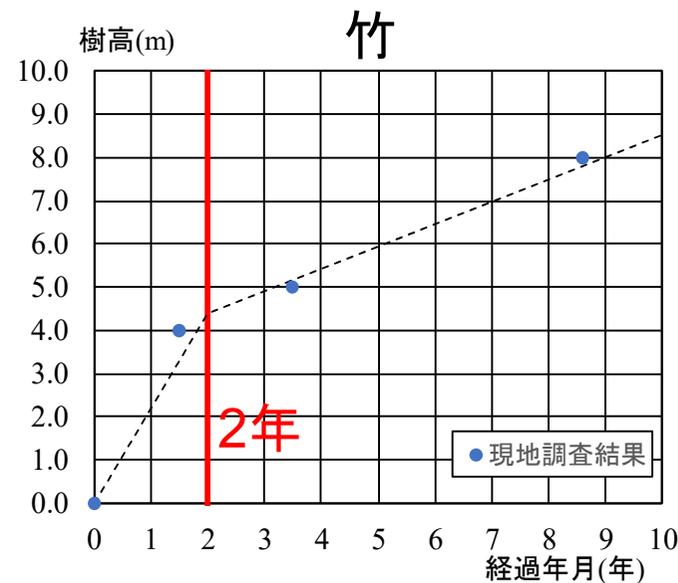
※青の点：高津川の現地調査データ
 ※オレンジの点は：「河道内の樹木の伐木・植樹のためのガイドライン（案）平成6年2月」のデータ
 ※黒の点線：青とオレンジの点がある程度包絡される範囲
 ※赤の線：樹木成長速度が変化していることから、成木と推定した年月
