旭川放水路(百間川)地区の概要

旭川・旭川放水路の浸水状況

(平成10年 台風10号による被害)

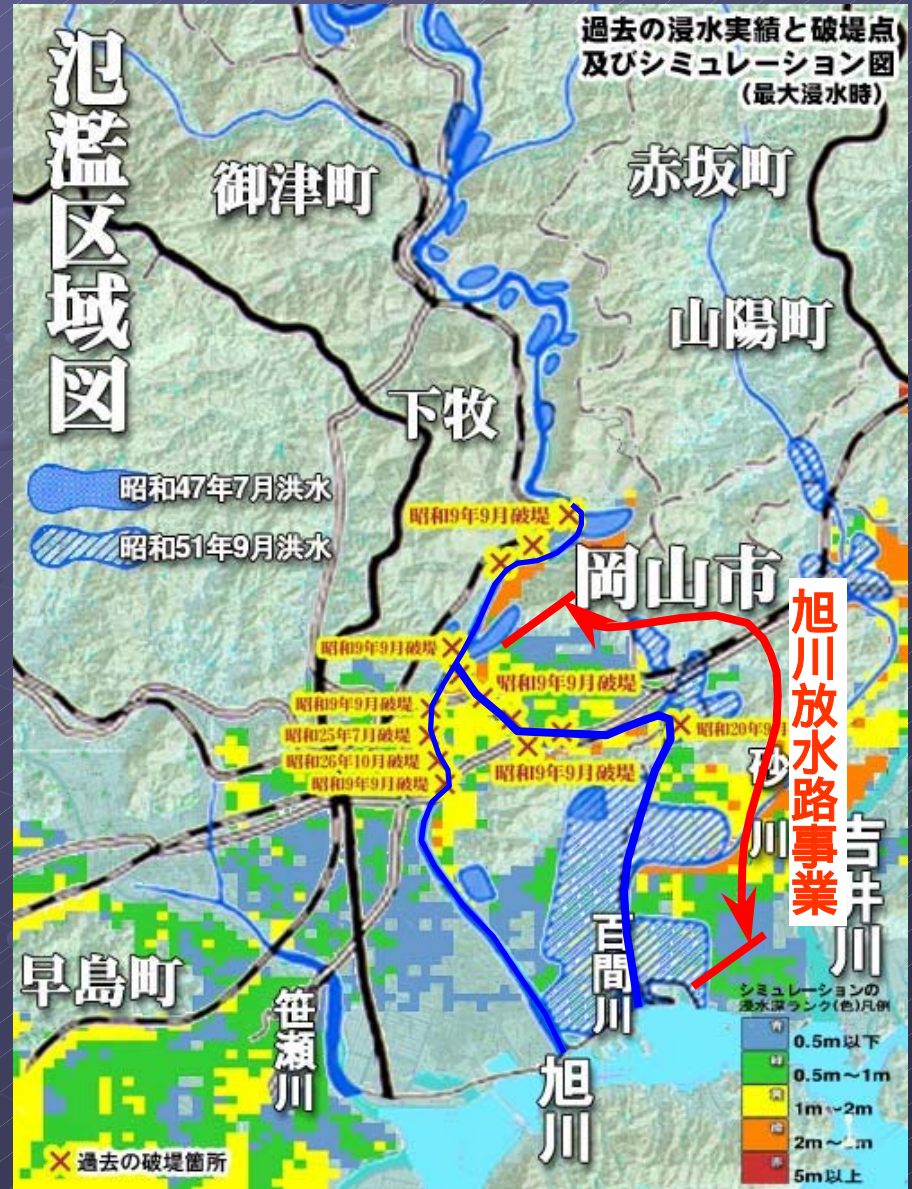
- 百間川は、治水と水田開発の目的で江戸時代に築造された放水路
- 現在の放水路への分派量が不足しているため、旭川本川の沿川では度々浸水被害が発生

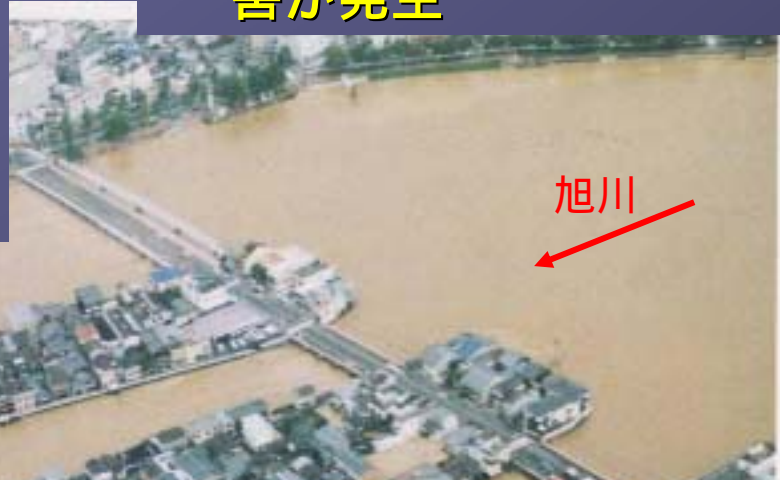
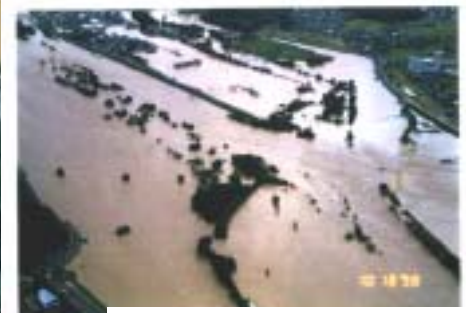
百間川分流部周辺

- 現在の放水路への分派量が不足するため、中島地区などで度々浸水被害が発生

東西中島地区の被害

家屋の床上浸水 14戸

家屋の床下浸水 43戸

ピーク時の洪水流量(東西中島地区) = $3,500 \text{ m}^3 / \text{s}$

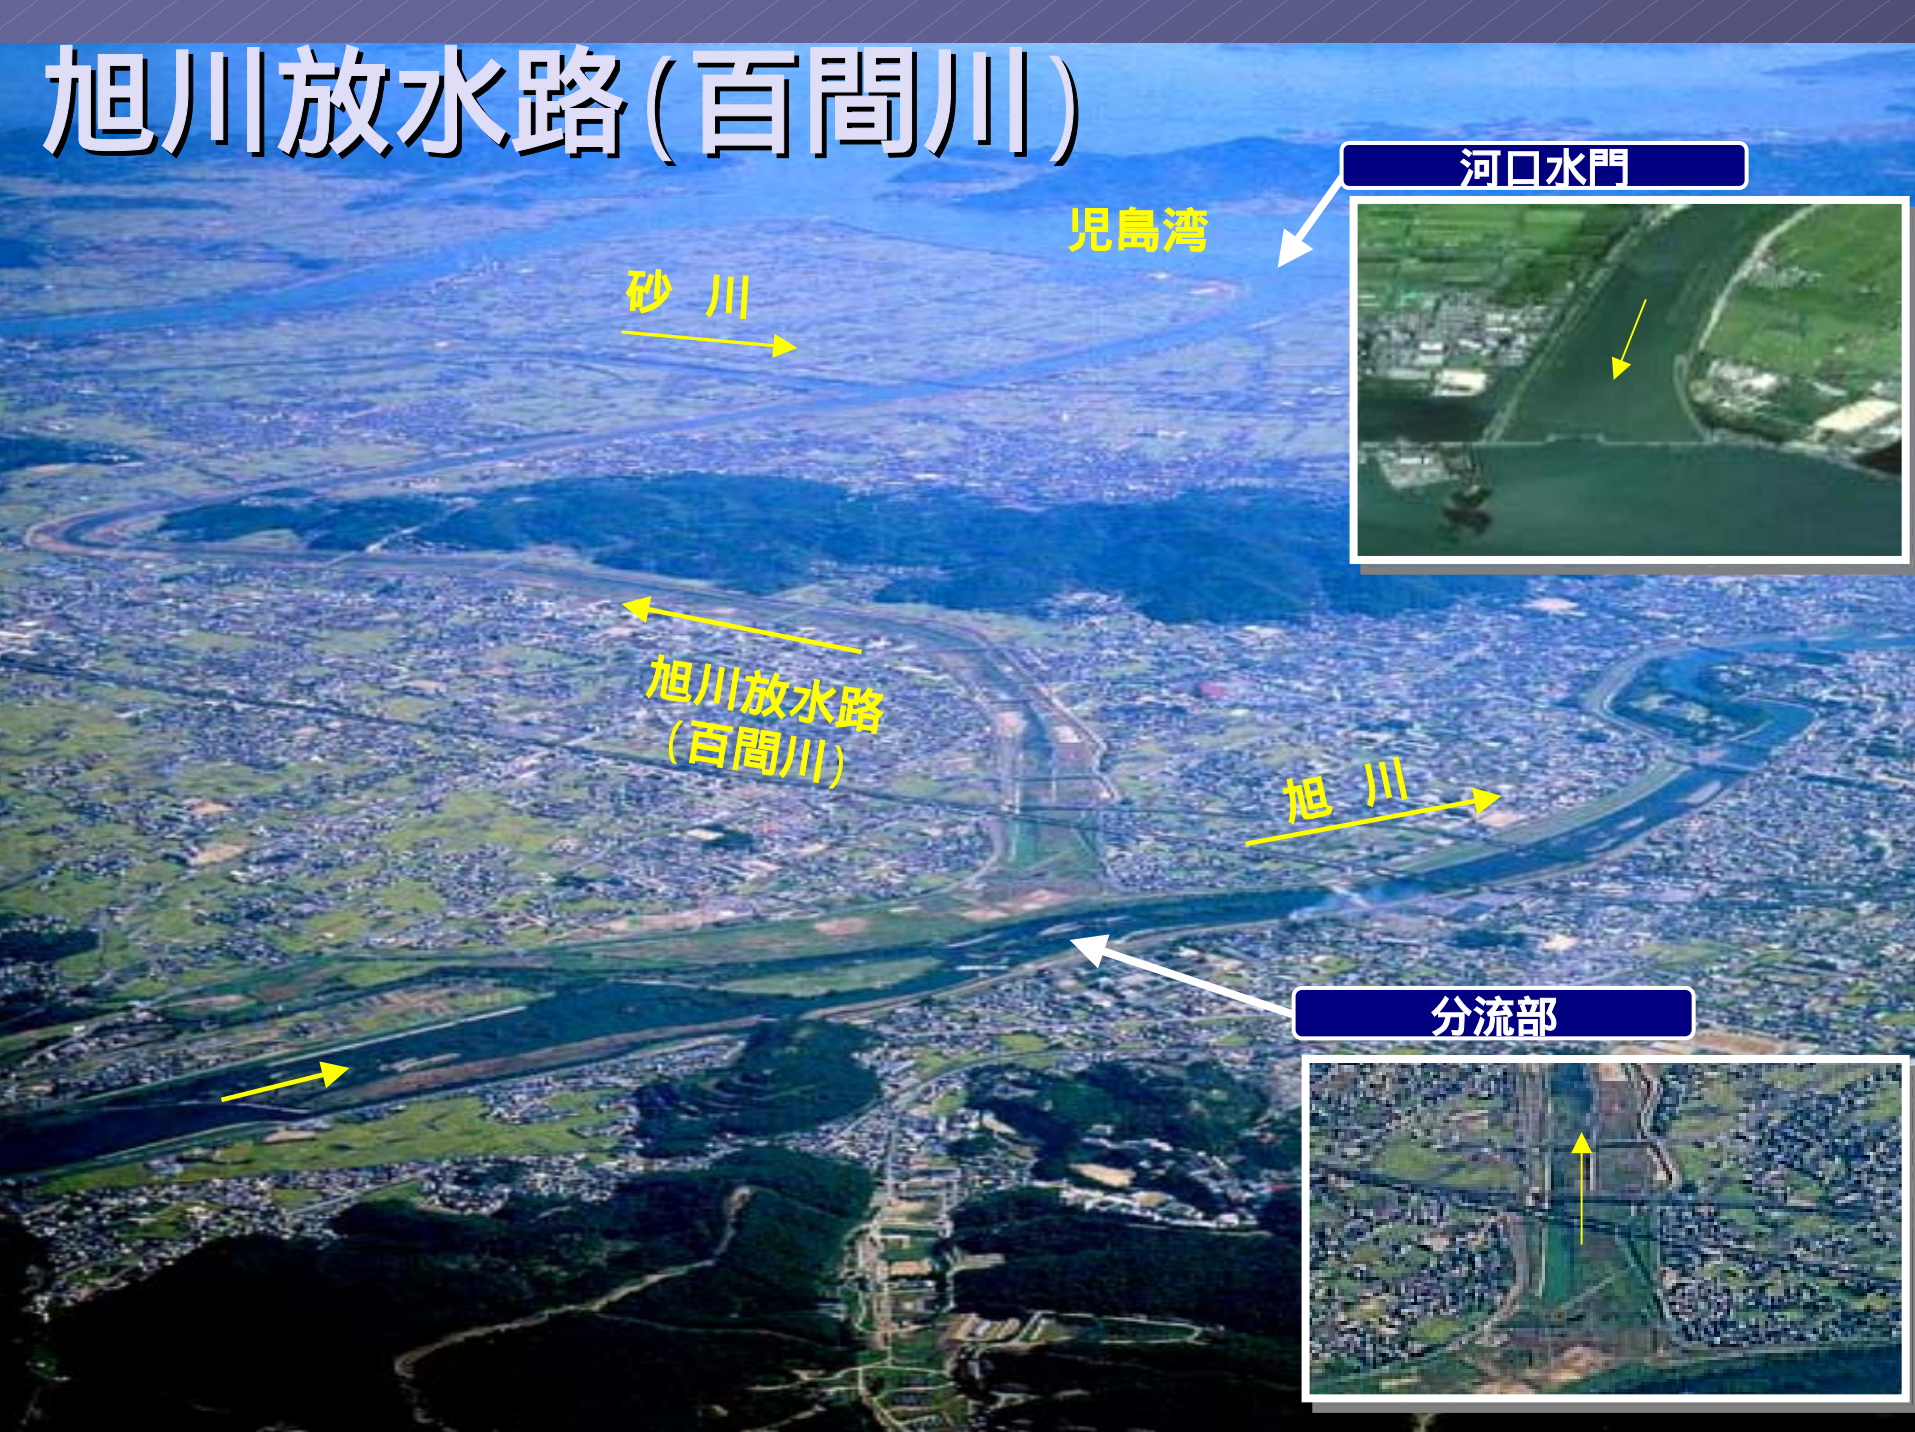
旭川放水路(百間川)

河口水門

分流部
