# 昭和47年7月豪雨による浸水被害状況

# 斐伊川水系の治水上の課題

# 斐伊川・神戸川の治水計画

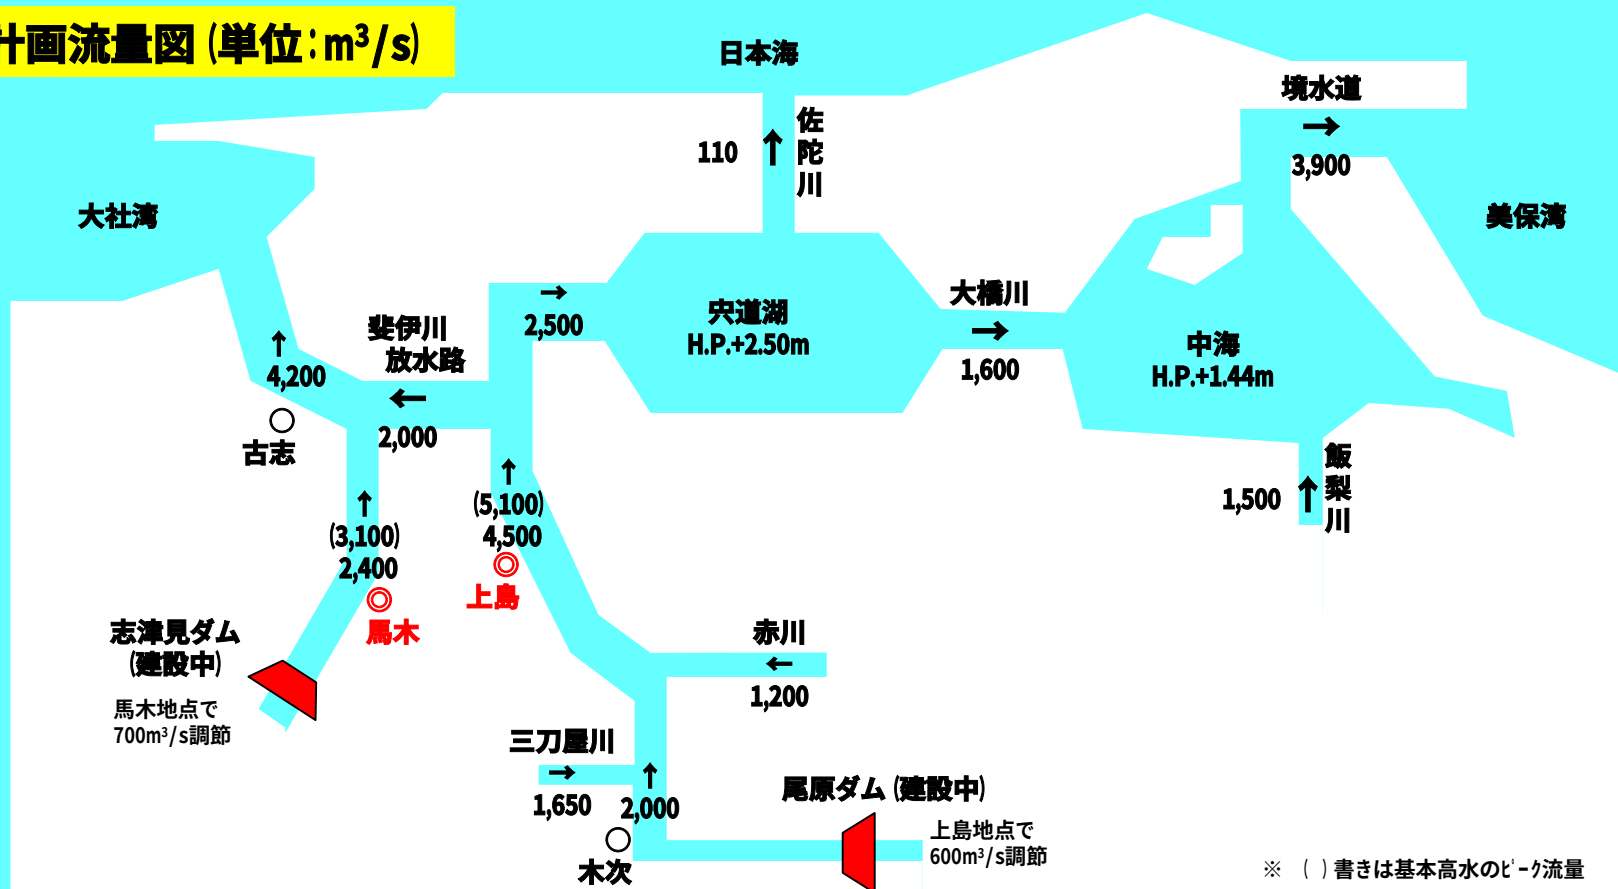
計画流量図 (単位:m<sup>3</sup>/s)

- 斐伊川は、計画規模 1/150  
(基準地点:上島で計画高水流量 4,500m<sup>3</sup>/s)
- 神戸川は、計画規模 1/150  
(基準地点:馬木で計画高水流量 2,400m<sup>3</sup>/s)
