旭川特定構造物改築事業（百間川河口水門）

## 河川事業の事後評価項目調書

# 旭川特定構造物改築事業 (百間川河口水門) 【事後評価】

国土交通省 中国地方整備局  
平成30年11月30日

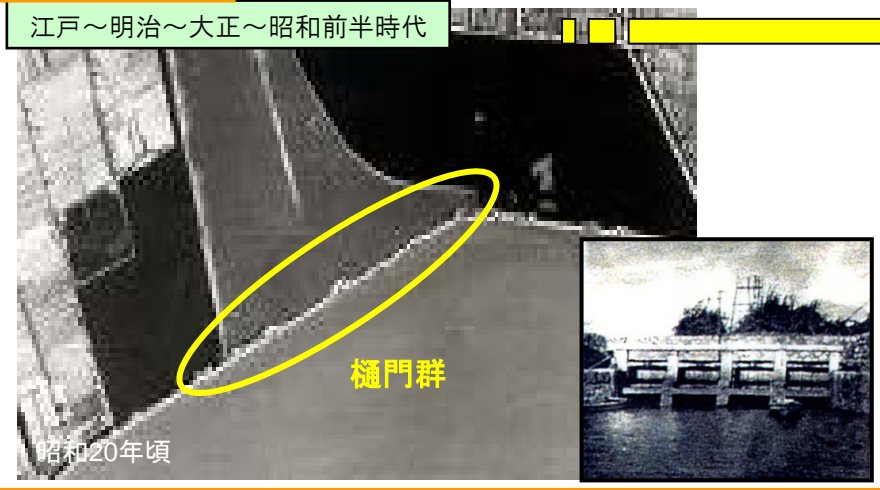
## 河口水門の改築の変遷

- 普段、満潮時は河川水を河道内に溜め込み干拓地への逆流を防止。干潮時は溜め込んだ河川水を排水。
- 洪水時には、洪水をそのまま排水する（樋門の排水能力を超えた場合は、沿川で氾濫の恐れあり）。
- 明治以降の度々洪水氾濫が発生したことから、洪水時の排水能力の向上を目的として、1963年（昭和38年）から昭和水門工事に着手し、1968年（昭和43年）に完成した。

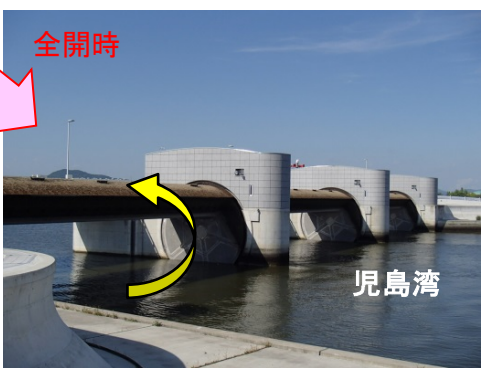
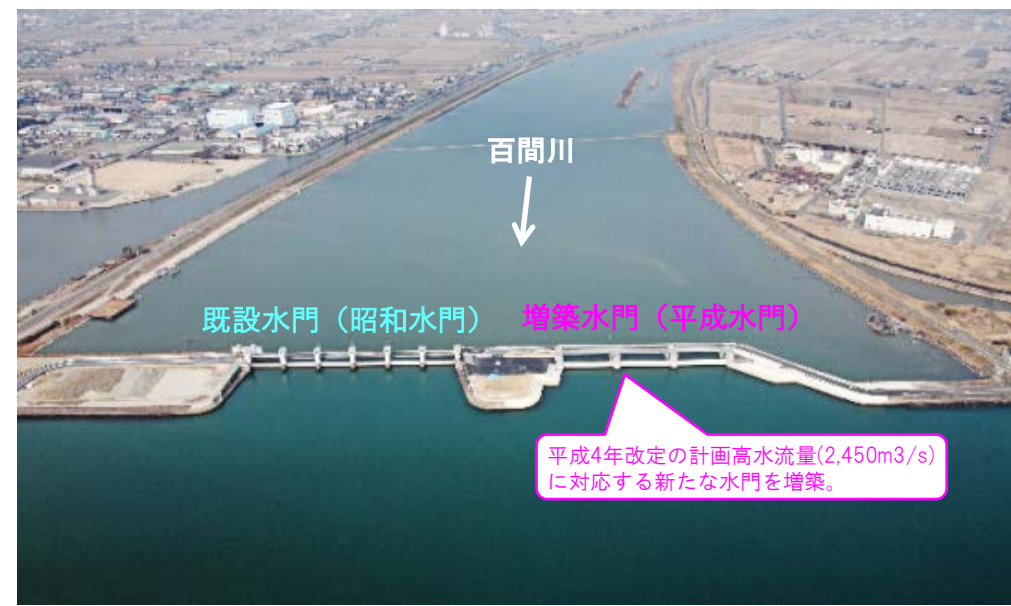
**<百間川河口水門増築事業の概要>**  
**【事業の目的】**  
 百間川河口部の流下能力（排水能力）を向上させ、旭川から百間川への分流量の増加に対応した洪水対策機能の拡大を図る。  
**【事業期間】**  
 平成13年度～平成25年度  
**【事業諸元】**  
 水門全長：L=113.7m（径間長37.9m×3門）  
**【主要工種】**  
 水門本體工、防潮堤工、橋梁工 など
