減速マーク等の安価な対策により、追突事故が減少

目的	・岡山県内の事故多発地点ワースト2位となっている清心町交差点における安全性の向上(交通事故の削減)
地域	岡山県岡山市 国道53号清心町交差点
成果	・清心町交差点における死傷事故率が約38%削減 ・当該交差点で多発していた追突事故が年間18件から0件に削減 ・岡山県内の事故多発地点のワースト順位が2位から30位に改善
工夫	・交通事故を類型ごとに整理し、交通事故の発生要因を詳細に分析 ・コスト削減の観点から、効果的かつ経済的な対策立案を検討
取り組み時期	平成12年度
取り組み主体	国土交通省 中国地方整備局 岡山国道事務所

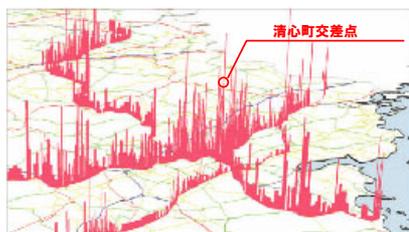
【岡山市圏における死傷事故率3Dマップ】

- ◆ 岡山市圏における交通事故については、市街地に集中しており、直轄国道においては約6割の交通事故が発生しています。なかでも、岡山市の中心部に位置する国道53号清心町交差点は、年間54件(H11-H12の平均)の交通事故が多発している交差点で、岡山県内の事故多発地点ワースト2位となっています。

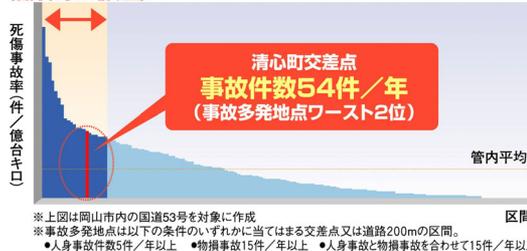
課題の大きい区間 (管内平均の2倍以上) 【優先度明示曲線】

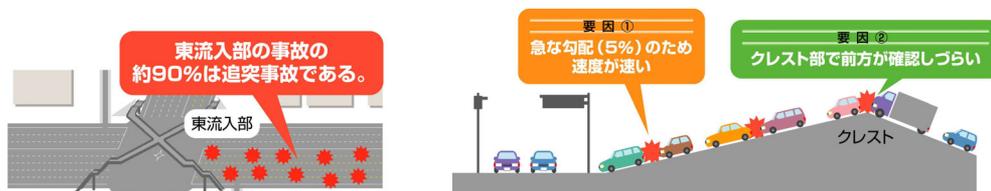
【清心町交差点における事故の現況】

- ◆ 当該交差点付近の交通事故としては、クレスト部から清心町交差点に向かう車両の追突事故が多発していました。この原因について分析調査すると、クレスト部で前方が確認しづらいことがわかりました。このため、減速マーク、減速区画線の設置し、速度の抑制を促すとともに、交差点部においては、カラー路線表示を実施し、注意喚起を行いました。

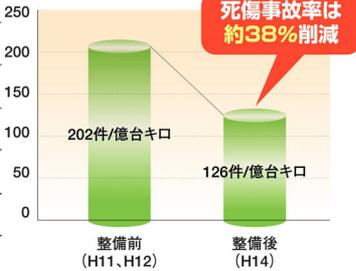
【死傷事故率】

- 1) 清心町交差点改良事業により、死傷事故件数が減少し、死傷事故率が約38%削減しました。
- 2) 多発していた追突事故については、整備前が年間平均18件に対し、整備後0件と減少しており、当初の効果が発揮しました。
