Slope Doctor

老朽化したモルタル吹付法面の維持管理マネジメントシステム

所属名：社団法人全国特定法面保護協会
日特建設株式会社
発表者：山西 霜野子

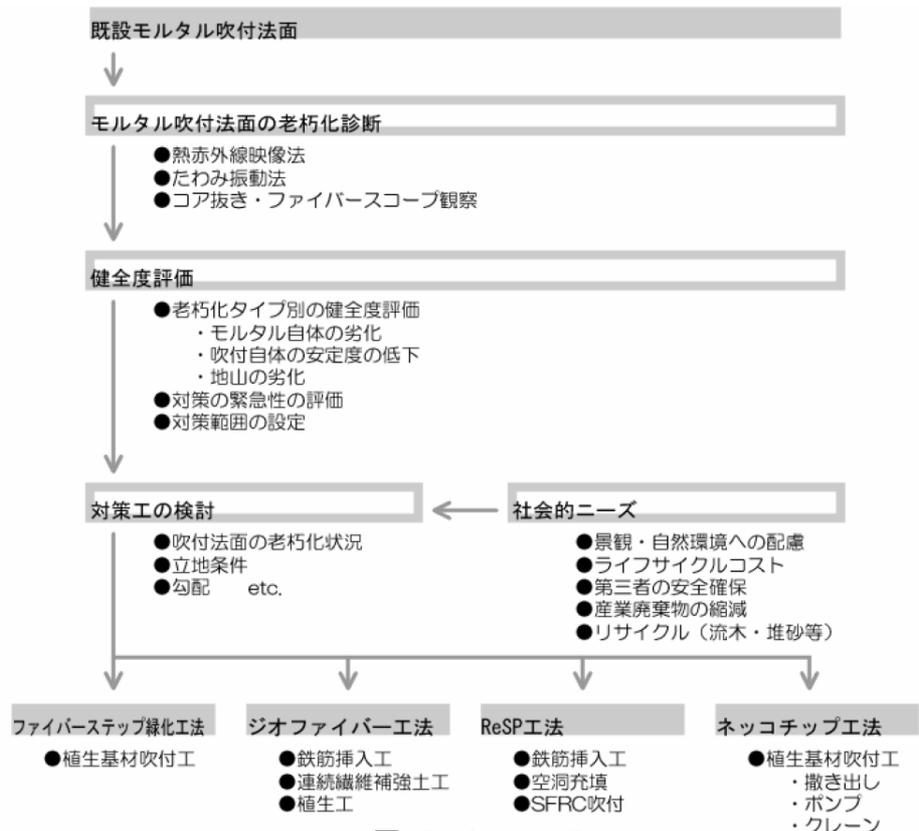
図 2-1 Slope Doctor

Slope Doctor は、測定原理の異なる 3 つの手法を組合せシステム化し、効率面・安全面・精度面・客観性に優れた診断を行う『老朽化診断システム』を、既設モルタル吹付法面のライフサイクルに着目し診断から補修・補強、自然環境復元までを対象にマネジメントを行う『マネジメントシステム』に組み入れる形で構成されている(図 2-1 参照)。モルタル吹付法面の老朽化診断、補修・補強、修景緑化技術を一連のものとして運用することにより、

現況の健全度と社会的ニーズ(安全・ライフサイクル・景観・自然環境等)を反映した最適設計(工法および施工範囲)を提案するものである。なお、Slope Doctor は国土交通省「テーマ設定募集システム」2003 年度選定技術である。

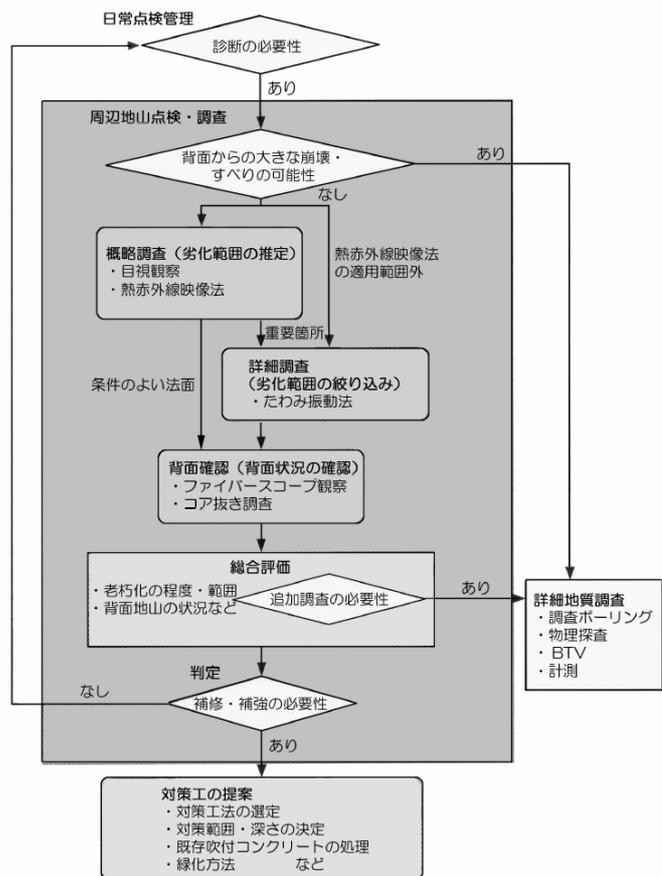
図 3-1 老朽化診断システム

近年、吹付法面の診断手法が多く開発されているが、一つの診断手法のみで診断しようとすると精度面もしくは効率面で何らかの問題が発生するのが現状である。そこで、作業性に優れた熱赤外線映像法により概略の調査を行い、熱赤外線映像法で診断が不可能な条件の法面や、誤認要因が存在しデータ精度が低いと推定される法面では、たわみ振動法により補完・確認を行う(図 3-1)。このように、測定原理の異なる手法を必要に応じて選択したり併用したりすることで、適用可能範囲が広がり、重要な部分においては高精度な診断結果を得ることが可能となる。

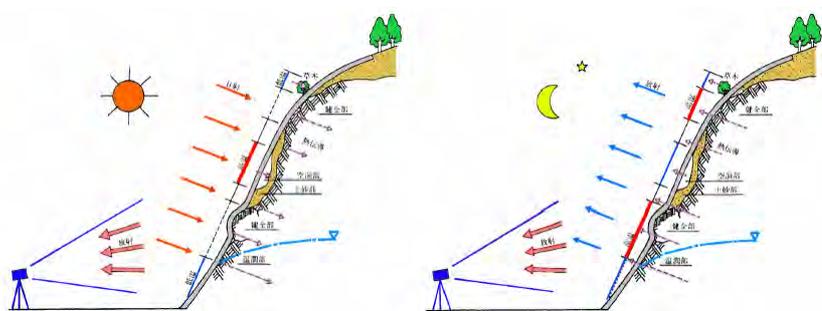
図 3-2 熱赤外線映像法の原理¹⁾

吹付表面の温度変化に着目すると、背面に空洞がある部分は、空気層により熱移動が妨げられ、地山と密着している部分に比べ熱しやすく冷めやすい性質を持っている。そこで高温時(日中)と低温時(夜間・早朝)に、吹付表面温度を熱赤外線カメラで測定し、2 時刻間での温度差が大きく、高温時により高温、低温時により低温という温度変化パターンを持つ部分を抽出することで、吹付背面の劣化範囲を推定する(図 3-2)。

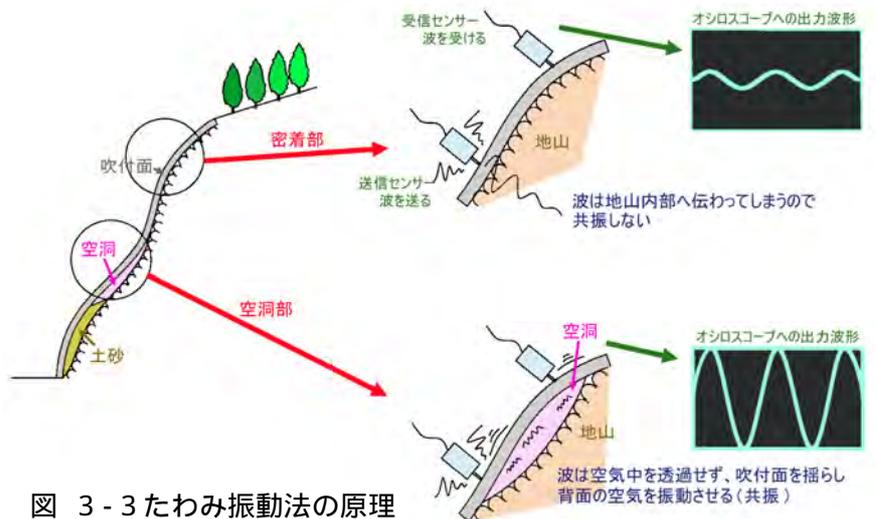
図 3-3 たわみ振動法の原理

吹付コンクリートを一枚の薄板とみなし、これに数百~数千 Hz のたわみ振動を与え、その応答波形を測定・解析するこ

とにより、吹付と地山との密着度を判定する。吹付が地山に密着し拘束されていると、大きな振幅の波は発生しないが、地山と分離し板として挙動する場合には、大きなたわみ振動が生じる(図 3-3)。特に、板の厚さと大きさにより決まる固有振動数に一致したときは板に共振現象が発生し、非常に大きな振幅の波が発生する。

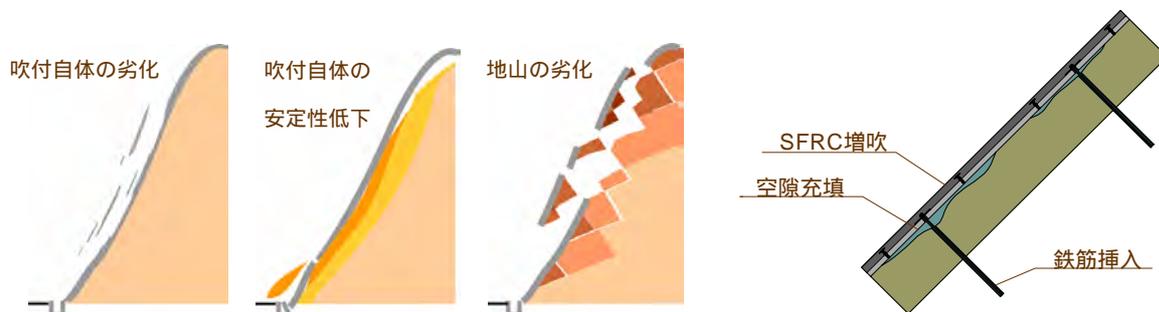
図 4-1 既設モルタル吹付法面の老朽化形態(左)と機能回復に要する対策例(右、ReSP 工法)

モルタル吹付工の機能は、法面の風化進行の抑制、浸食、小落石の防止、地山の内部応力低下の防止にある。一方、機能を低下させる老朽化の形態は、吹付自体の劣化(図 4-1 左・左)、吹付自体の安定性の低下(同左・中)、地山の劣化(同左・右)に分けられる。各々機能回復に要する対策工が異なり、吹付自体の劣化に対しては更新もしくは増吹き、密着性の低下には空隙充填、地山の劣化には鉄筋挿入が行われることが一般的である(図 4-1 右)。

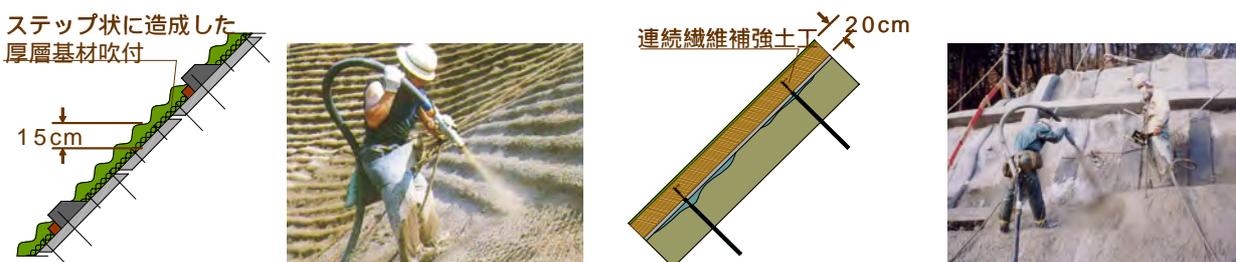
図 4-2 モルタル吹付面の緑化例(左: ファイバーソイル緑化ステップ工法、右: ジオファイバー工法)

図 4-2 に既設モルタル吹付面の修景緑化工法の例を示す。

向かって左側の範囲ではジオファイバー工法(図4-2右)を、右側の範囲では鉄筋挿入と空隙充填により斜面安定を図った上で、堆砂と流木を材料に植生基盤材を作製し緑化を行った(ネッコチップ工法、図5-5)。

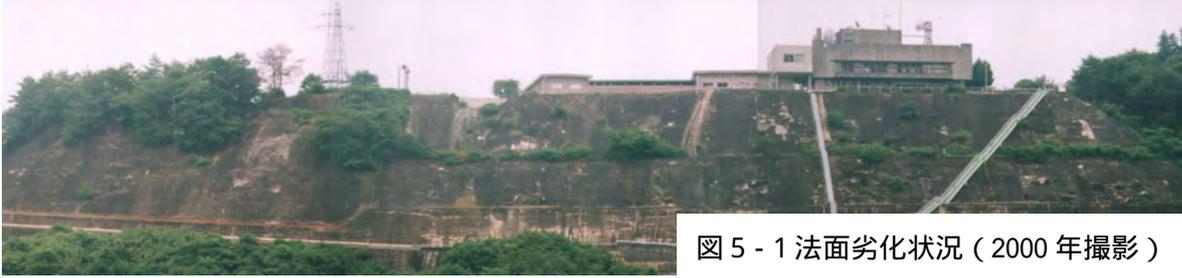
1969年に竣工した面積約6,000㎡のダム道路法面(図5-1)で、竣工後約30年が経過しクラックや表面剥離といった劣化が目視で確認されたため、老朽化診断を行うこととなった。

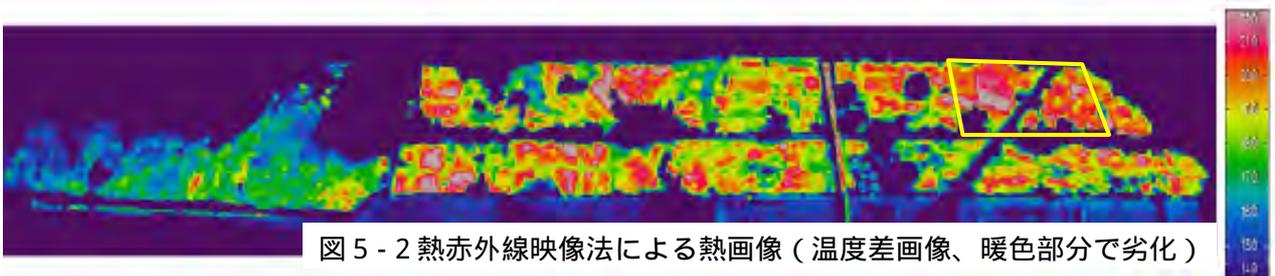
熱赤外線映像法による熱画像(図5-2)を見ると、左側では劣化がほとんどみられない反面、右側では著しいことが分かる。次に、構造物の陰となって熱赤外線映像法が適用できない範囲(図5-2黄枠内)

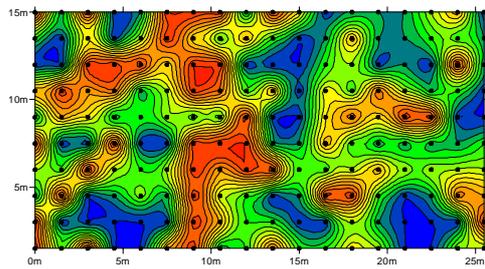
についてたわみ振動法を行い(図5-3)データ補完を行った。精度確認と背後状況観察のため実施したコア抜きでは、吹付背後が空洞化しており、背後地山が強風化していることが確認された。
