KC クリートの開発と KC プレキャスト地覆の施工報告

～ 廃瓦を活用したコンクリート ～

所属名：極東工業(株)

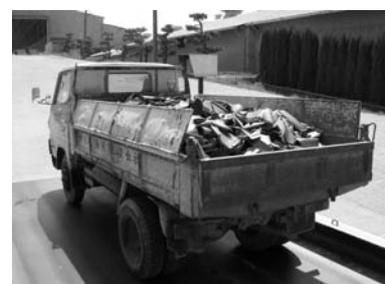
写真-1 運び込まれる廃瓦

石州瓦は島根県西部の石見地方の特産品であり、国内の三大産地の一つに数えられる屋根瓦の産地である。瓦の生産工場では厳しい品質管理が行われており、品質規格に合致しないものは破碎処分され、再び瓦の原材料として再利用されている。しかし、こうした再利用も瓦の品質を確保するためには、原材料の数%しか添加することができないため、廃瓦の保管量が徐々に増加して、その行き場を失いつつある。

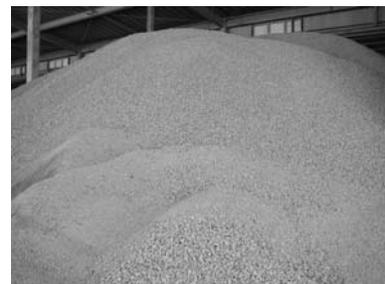
写真-3 破碎処理された廃瓦

KC クリートに使用される廃瓦骨材は島根県江津市にて生産される石州瓦を 30mm 以下に破碎処理されたものを用いている（写真-3）。この廃瓦は瓦工場での生産工程においてひび割れや反りなど外観上の理由により規格外とされたものであるため、瓦の原料や生産方法（瓦の焼成温度など）が一樣の廃瓦を骨材として使用することができる。この廃瓦骨材の材料特性を表-1 に示す。併記する通常の骨材の値は極東工業(株)江津 PC 工場で使用される骨材の試験値である。

廃瓦骨材の特徴として、通常のコンクリートに使用される骨材に比べて吸水率が高く、単位体積重量が小さいことが挙げられる。

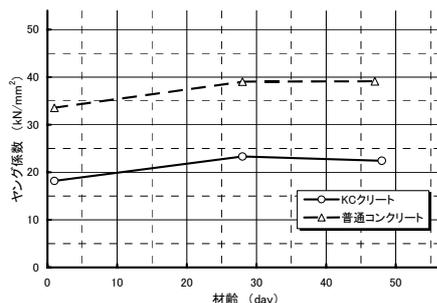
図-2 ヤング係数の発現特性

次に、ヤング係数の傾向を図-2 に示す。

ヤング係数は普通コンクリートに比べて 60%程度低い数値を示している。これと同じ傾向が軽量コンクリートにも見られているが、これは普通コンクリートに比べて使用している骨材のヤング係数が低いことに起因していると言われており、KC クリートも同様の原因によっていると考えられる。

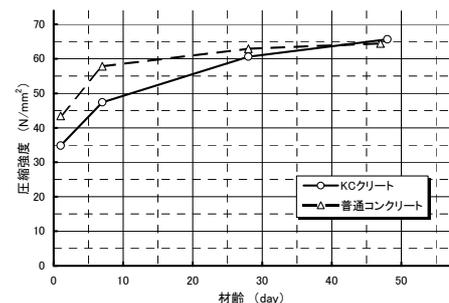
図-1 圧縮強度の発現特性

配合ごとの圧縮強度を表-4 と図-1 に示す。打設後の養生は蒸気養生 (50℃2 時間) を行っている。

材齢 1 日での圧縮強度は普通コンクリートが 43.4N/mm²に対して、KC クリートは 34.8N/mm²と普通コンクリートと比較して KC クリートの強度発現は遅れる傾向が見られる。一方、設計基準強度となる材齢 28 日での圧縮強度は普通コンクリートが 62.9N/mm²に対して、KC クリートは 60.6N/mm²とほぼ同程度にまで強度発現が確認されている。

これは KC クリートの強度発現がセメント量と混和材量 (PFBC 灰) に依存していることを示している。KC クリートは初期強度に寄与する早強セメントが少ないため初期の強度発現が遅れるが、自硬性を有する PFBC 灰の影響により材齢 28 日には同程度まで強度が

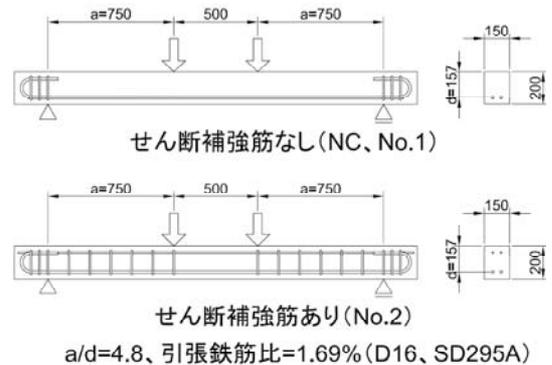
図-3 RC 梁の曲げ試験の概要

KC クリートを鉄筋コンクリート（以下、RC）部材に用いた場合の力学特性を把握するため、**図-3**に示す幅 150mm×高さ 200mm×長さ 2400mm の RC 梁によって載荷試験を行った。試験はせん断補強筋なし（No.1）、せん断補強筋あり（No.2）について実施した。

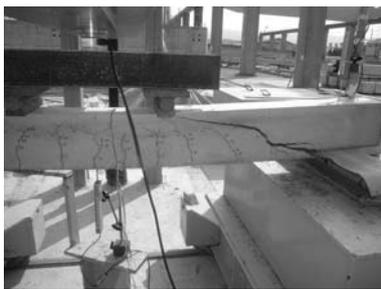
写真-4 破壊状況 (No.1)

図-4によると引張鉄筋が降伏するまでは、いずれの試験体も NC とほぼ同様の値で推移しており、変形性能を有しているといえる。その後、No.1 はせん断スパンにおいて斜めひび割れが発生しせん断破壊となり、No.2 は、等曲げ区間での圧壊による曲げ破壊となった。なお、NC の破壊形態は等曲げ区間での圧壊による曲げ破壊であった。

試験に用いた RC 梁の曲げ耐力に対するせん断耐力の比は 1.27 となる。それにもかかわらず No.1 がせん断破壊を先行した原因は、通常の骨材に比べて廃瓦骨材の強度が低いことが原因と考えられる。ひび割れの発生により廃瓦骨材が割れることで本来得られるはずの骨材の噛み合い効果が減少し、せん断耐力が低下したものと考えられる。

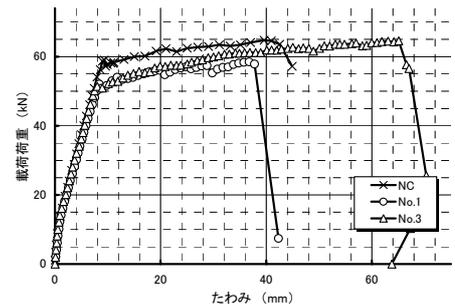
図-4 荷重とたわみの関係

荷重と支間中央におけるたわみとの関係を**図-4**に示す。図中には No.1 と同様の配筋による普通コンクリートの試験結果（以下、NC）も表記する。

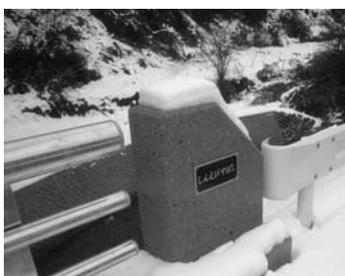
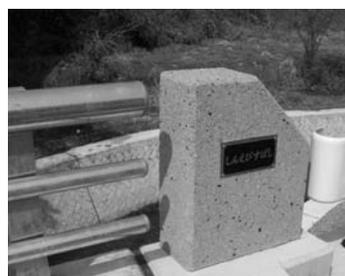
写真-6 親柱 (島根県)

KC クリートに使用される石州瓦は赤みを帯びた淡い色に特徴がある。KC クリートは骨材を露出させることで石州瓦の淡い赤色が構造物の表面に表れ、意匠的な演出をすることも可能である。瓦の色は自然由来の色であるため、周辺の風景と調和しやすい。

写真-6 及び**写真-7** は意匠的な利用がされた、施工事例である。

濡れたときの色合い

乾いたときの色合い

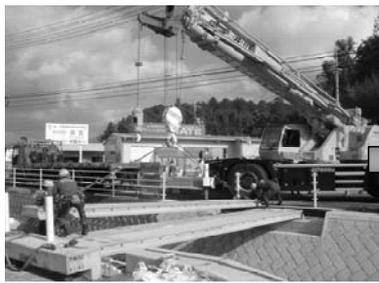
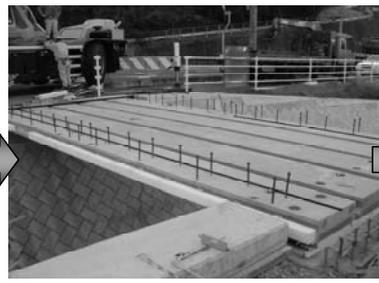
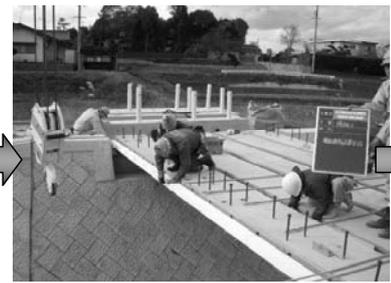
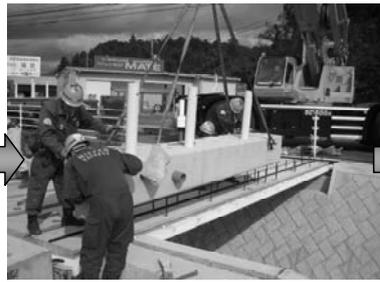
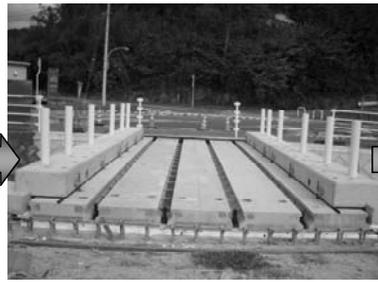
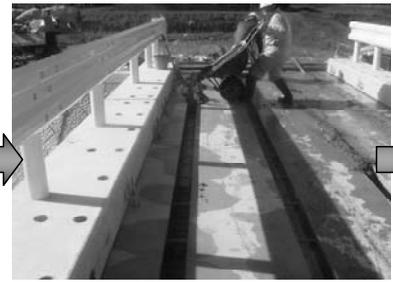
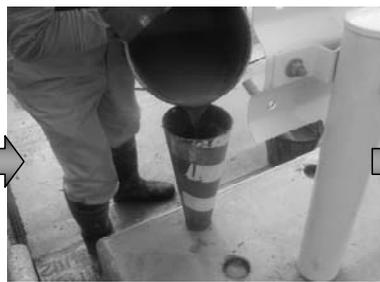
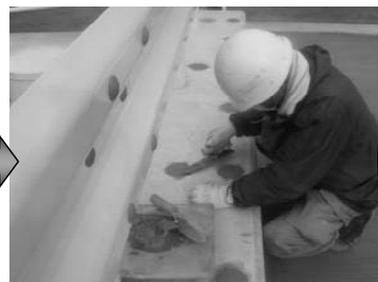
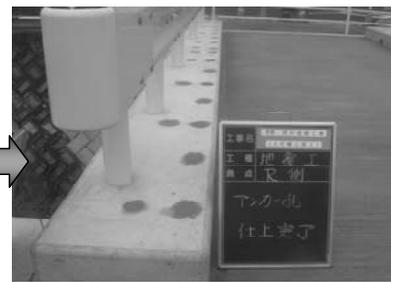
写真-8 施工工程写真

写真-8 に PC 桁架設から橋体工及び高欄・地覆工完了までの施工写真を示す。

PC桁架設

PC桁架設完了

横組鉄筋設置

プレキャスト地覆設置

プレキャスト地覆設置完了

間詰めコンクリート打設

無収縮モルタル打設

打設孔仕上げ

地覆工完了
