所属名：株式会社 岩根研究所
発表者：若桑 朝之

1. はじめに

国土交通省中国地方整備局では、「堤防点検5カ年計画」として、平成21年までに直轄河川13河川の詳細点検を行う計画である。平成18年3月までに対象区間634kmのうち、約268kmが完了し、そのうち、約30%の区間で、計画の水位に達する規模の洪水が発生した場合、浸透に対する安全性が確保されていないことが確認された。

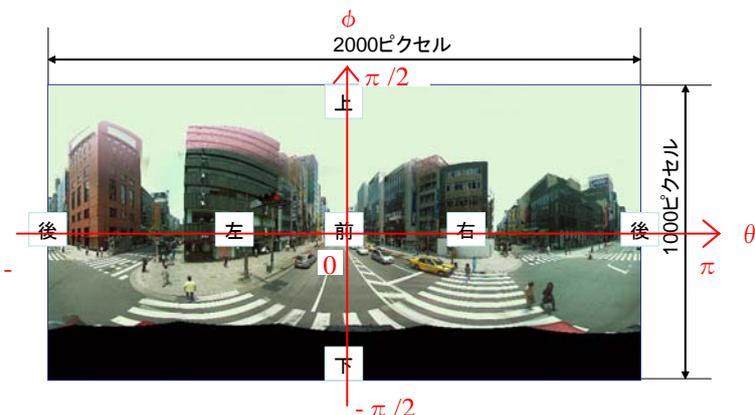
図-2.2 全周囲カメラで撮影した画像

撮影は、毎秒15～30コマの速度で撮影を行う。撮影した映像は、ひずみ補正を行った後に6個の映像を接合し、図-2.2に示すような画像（1000×2000ピクセル）を得る。

この画像では、図-2.2に示すような座標軸を定め、極座標変換により画像上の任意の点を視線方向に対応づけている。この座標系は画像毎に持っており、カメラ座標系と呼ぶ。

図-2.2 に示した、ひずみ補正を行った後に接合した画像は、撮影時のカメラ位置や姿勢の影響を受けており、そのままでは任意の点の座標を求めたり、2 点間の距離を測定したりするなど三次元データとしての取り扱いを行うことができない。このため、この画像を CV 演算することにより三次元化を行う。

図-2.2 に示したように, 本画像は水平方向に 2000 ピクセルを有している。このため, 解像度は 0.18 度/1 ピクセルとなり, ±1 ピクセルの誤差が生じると, カメラより 10m の位置では約 6cm, 20m の位置では約 12cm の誤差となる。これより, CASE1 および CASE3 で生じている実測値との誤差は, 画像解像度に見合ったものと考えられる。

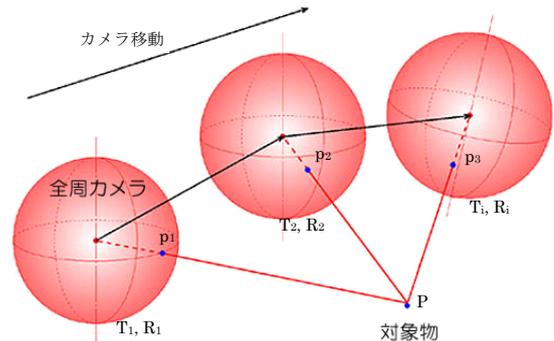
図-2.3 CV 演算概念図

CV 演算のイメージを図-2.3 に示す。

撮影した各画像から、3次元相対位置 T_i と相対姿勢（回転行列） R_i を求める。対象物 P は各画像での映像への投影位置 p_i と距離 s_i の関係から次式で表される。

$$P = s_i R_i p_i + T_i$$

これより、多くの対象物 P 点より、 T_i 、 R_i を求めることができる。

T_i 、 R_i が求めれば画像上の対象物 p_i より P を求めることができるようになるため、対象物の3次元座標や形状を計測することができる。

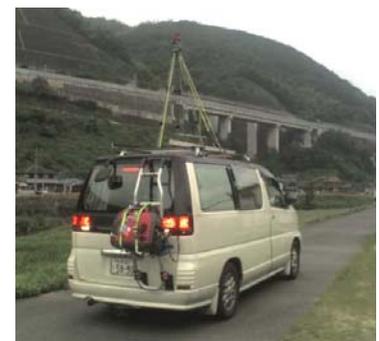
写真-3.1 現地撮影状況

撮影は、4k200~5k600 区間は堤防天端および堤防敷を車載により（堤防敷の約半分は電動カートに搭載により）実施した。また、6k100~7k300 区間は堤防天端および堤防敷を車載により実施した。

④ 現地撮影時に、一部で 360 度カメラを電動カートに搭載して撮影を行ったが、河川敷に大きな段差が多く設置されていて、カメラ位置が大きく変動したため、精度良いデータ解析を行うことができなかった。段差などがあって、電動カートも走行できないような場合の効率的な画像取得方法について、今後検討していきたい。

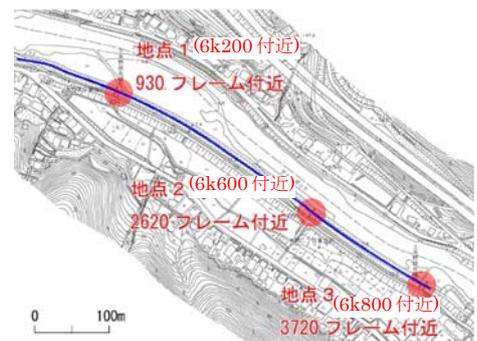
図-3.1 主要点測量位置

撮影した映像のうち、良好な映像が取得できた 6k100~7k300 区間から、図-3.1 に示す代表3地点を選定した。そして、その地点付近の画像で明瞭に確認できる地点（主要点）を選択し、現地測量により X, Y, H を求めた。

測量にあたっては、基準点として距離標を利用した。

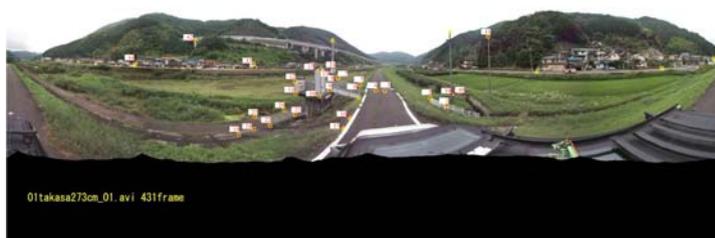
図-3.2 主要点測量位置(地点 1 付近堤防天端より撮影)

図-3.2 に、地点1において測量を行った主要点の位置を示す。

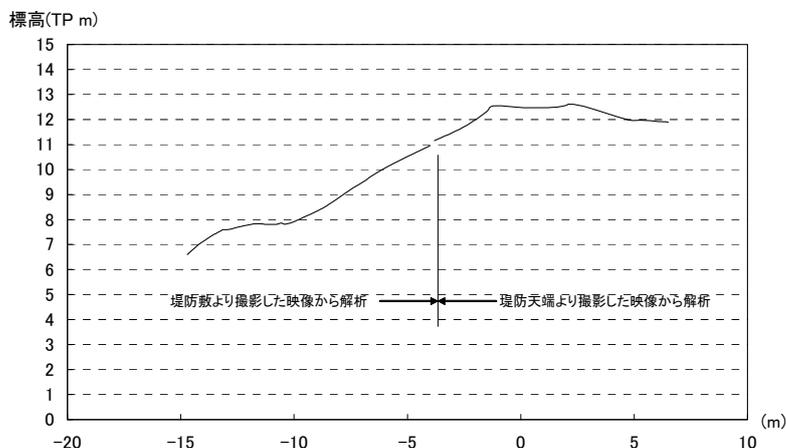
図-3.3 解析結果から作成した横断面図(地点 2, CASE1)

地点 2 において、(3)の CASE1 で解析を行った座標を用いて横断面図を作成した。横断面図は、堤防天端より撮影した画像より求めた天端付近の横断面図と、堤防敷より撮影した画像より求めた堤防法面付近の横断面図を重ね合わせて作成した。その結果を図-3.3 に示す。

これより、両者の横断面図はほぼ一致しており、既知点を与えて X,Y,H を求めることにより、横断面図の作成は可能であると考えられる。

②天端から撮影した画像と河川敷から撮影した画像から横断図を作成した。その結果、付近に既知点を配置することにより、横断図を作成することは可能と考えられた。

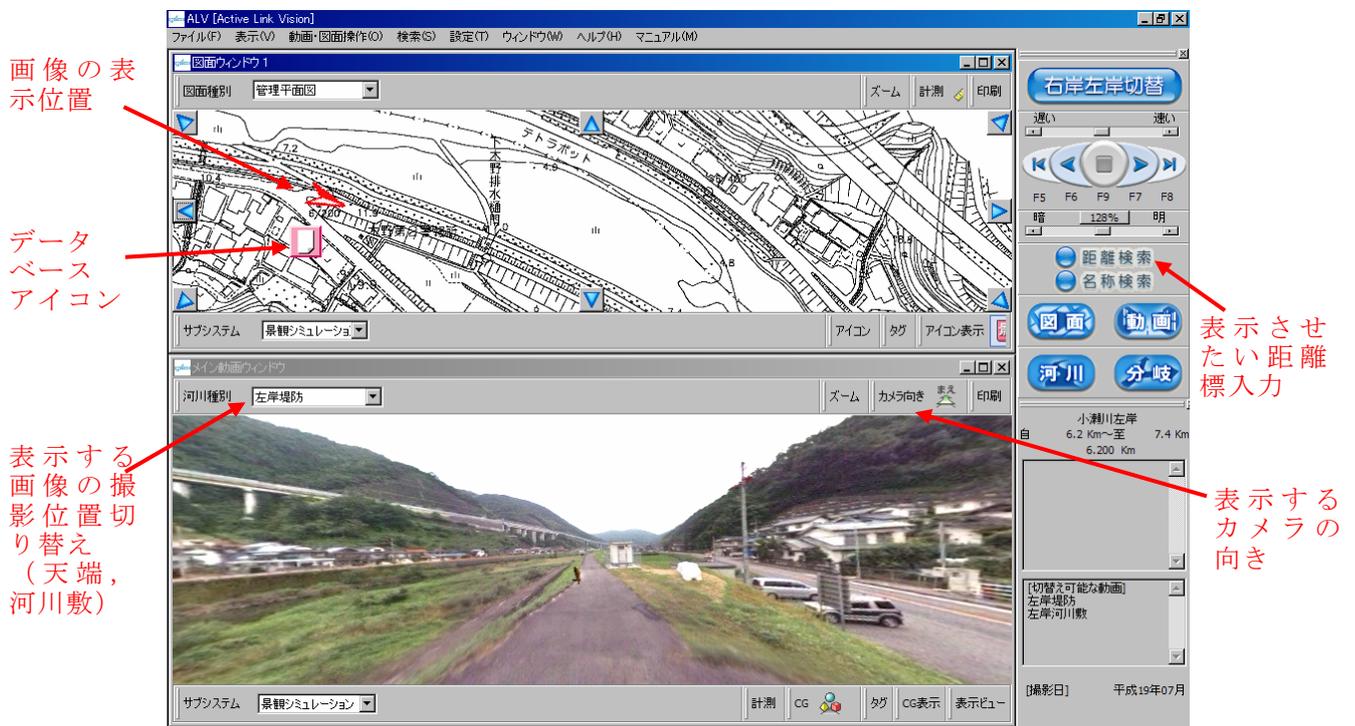
図-3.4 システム表示例（一般）

データベース化にあたっては、これまでに実績がある道路ビデオ GIS システムをベースにして、河川管理に適合するシステムを構築した。

以上の条件においてシステムを構築した。構築したシステムの例を以下に示す。

データベース化するにあたっては、これまでに実績がある道路ビデオ GIS システムをベースにして、河川管理に適合するシステムを構築した。
