中内田トンネルの施工技術の向上への取り組みについて

中村 佳彦

浜田河川国道事務所 浜田国道維持出張所 (〒697-1322 島根県浜田市日脚町寺地282-2)

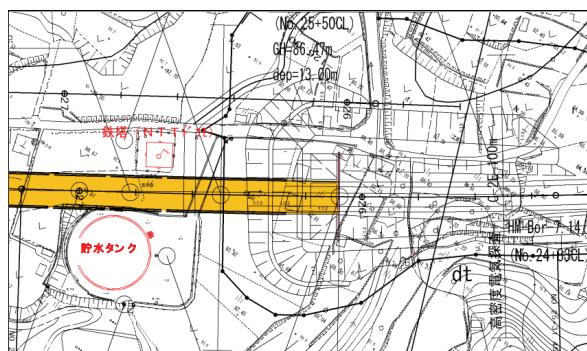
図1 トンネル・構造物位置図

中内田トンネルは、山陰道として整備中である浜田・三隅道路事業の4つのトンネルの内、1番起点側に位置し、平成22年3月に完成した、全長570mのトンネルである。このトンネルの工事区間は丘陵地形を呈し、東西方向に伸びる溶岩台地を成しており、溶岩台地は島根県特別天然記念物指定のかすみ石玄武岩からなり、国内唯一の黄長石を含むことから、黄長石かすみ石玄武岩とも呼ばれる。溶岩台地の周辺斜面はそれほど急な斜面ではないが、地すべり等の斜面災害が多く存在し、北側（海側）に「高野地区地すべり防止区域」、南側には「内田地区地すべり防止区域」がある。

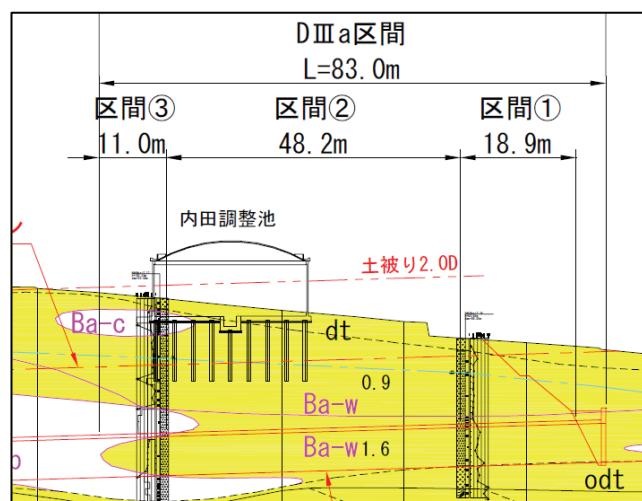
図2 設計時の対策工別区間割り

玄武岩風化土が20~30m程度厚く分布しており、トンネル計画高まで風化土であると考えられる。坑口付近（2D付近まで）には、弾性係数からも不安定であり、切羽周辺の玄武岩強風化土は、粘土質（シルト質）を示しているため、採用実績から切羽は不安定～崩壊領域であると判断される。そこで、トンネル掘削の貯水タンク・鉄塔への影響を常時計測するため、構造物の変位を測定する計測工Bの実施を設計に考慮することとし、また、切羽崩壊及び変位拡大、坑口上方の近接構造物への影響を抑止する目的で補助工法が必要であるので、下記の対策工を選定した。

a) 区間①

構造物と近接していない区間①については、切羽崩壊の抑止を可能とし、注入材の併用を基本とする注入式フォアポーリング工法を設定するものとした

b) 区間②

区間①からの地山状況が継続し、更に坑口上方に近接構造物の特殊条件を有する等、切羽崩壊及び変位拡大、近接構造物への影響防止を可能とするために、剛性の高い工法が求められると判断される。比較検討を行った結果、地山変化に柔軟に対応を可能とするため施工性に優れる他、工期・経済性に優れ、影響検証から調整池タンク及び無線鉄塔沈下量が許容値（調整池タンク沈下量：25mm、調整池タンク相対沈下量15mm、無線鉄塔沈下量：23mm）内に収まる中尺先受け工法（MS工法）を設定するものとし、対策工を選定した（詳細は(2)参照）。

c) 区間③

天端付近に出現する玄武岩は、多少の亀裂を有するが比較的安定した堅岩部を主体とする地山であり、天端崩壊発生は小規模で、坑口部の標準的な工法である充填式フォアポーリング工法の対応が十分可能であると判断し、本工法を設定するものとした。

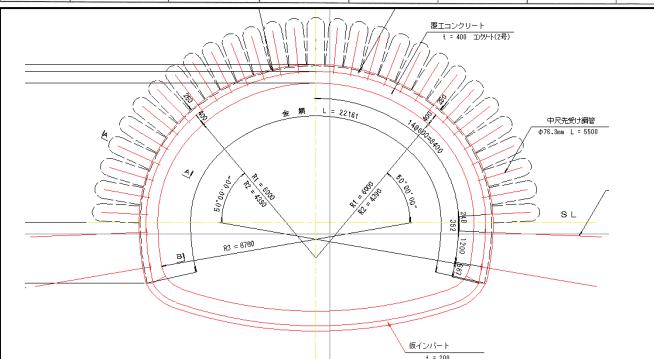
図3 区間②の対策工

区間②については、タンクの中心線付近を解析断面として、掘削方法、補助工法等の組み合わせを考慮し、FEM解析による近接影響解析を行ったところ、補助ベンチ付掘削で、MS工法を180°打設し、仮インパートによる早期断面併合を採用することによって許容値をクリアでき、経済性・施工性にも優れるという結果となった。また、タンク満水時の応力の影響の検討もFEM解

析により行い、その結果、許容値をクリアするために、覆工厚を増やし、覆工・インパートを複鉄筋の構造とすることにした。

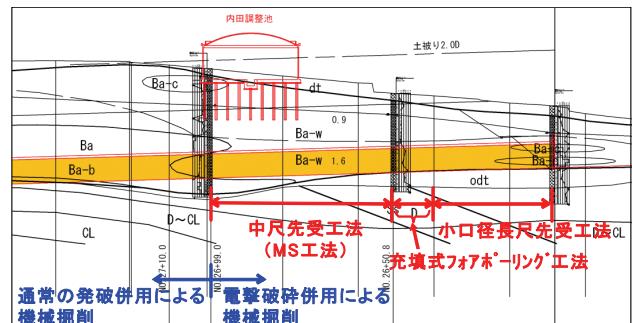
図4 施工時の対策工別区間割り

坑口法面直下の区間について、切羽の崩壊を抑える上で、設計では注入式フォアポーリング工法が検討されていたが、施工に入り調査してみると、想定よりも転石の分布が多いことが判明した。このような条件だと、剛性の高いものではないと転石を縫いつける効果が期待できないので、工法を変更する必要が生じ、応力をかけずに施工することができるという利点がある、小口径長尺先受け工法を採用した。

区間③については、不安定な地盤に対する対策として、区間②と同じく、早期併合により坑内の変位を抑える目的である仮インバートの施工を追加した。また、湧水の発生が予測されたので、補助工法の削孔によって天端が

抜け落ちることを防ぐ目的で、区間③の補助工法（充填式フォアポーリング）の施工をとりやめとした。

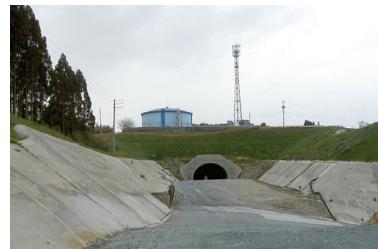
図5 トンネル周辺状況

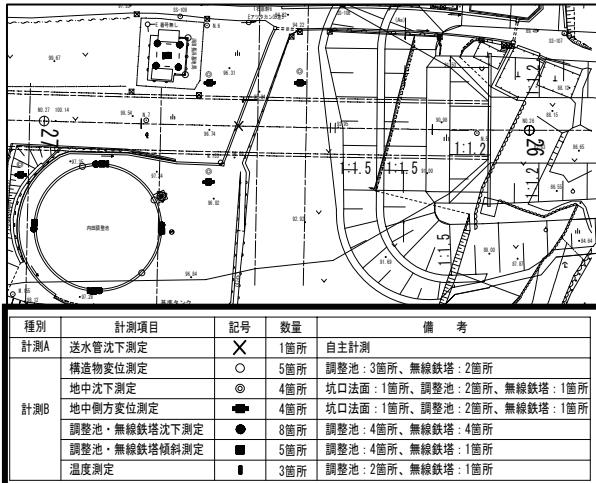
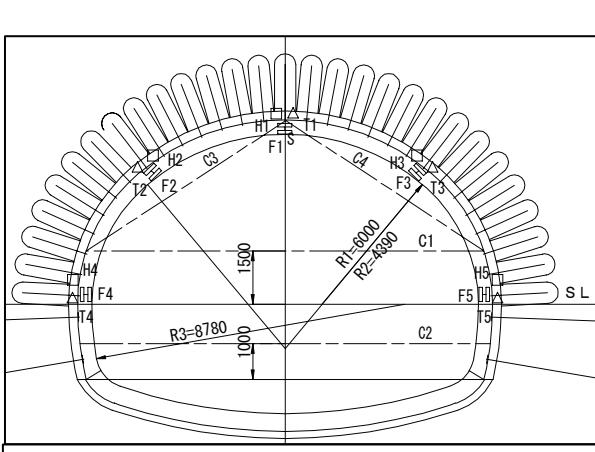
図-7 計測工の配置

通常の計測工に加え、坑内計測工(15箇所)、構造物変位測定(5箇所)、地中沈下測定(4箇所)、地中側方変位測定(4箇所)、調整池・無線鉄塔沈下測定(8箇所)、調整池・無線鉄塔傾斜測定(5箇所)、温度測定(3箇所)、自動地表面沈下測定(80箇所)を行い、沈下等を計測していくことにより、構造物の変位を観測する体制をとった(各

測定位置については図-7参照)。

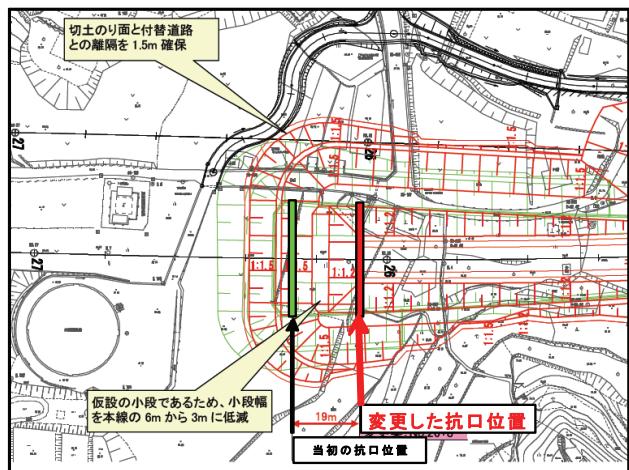
図-8 変更抗口位置図

現地を調査すると、工事用進入路部で地すべりが起きるなど、想定以上に地盤の条件が悪いことが判明したため、追加ボーリング等を行って、明かり部の形状の再検討を行ったところ、抗口を前出しして法面勾配を緩くするか、元の勾配のままアンカー等の設計を追加する必要があるという2案が対策として考えられたが、経済的理由から、前出し案を採用することとなった。このため、当初設計よりも抗口を19m前出しする構造となった。

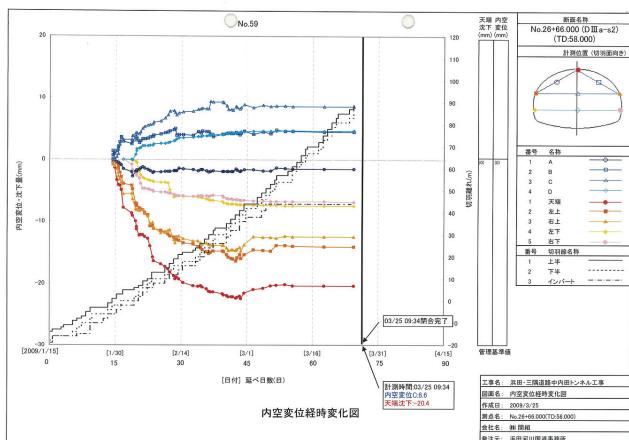
図-9 変位状況のグラフ

前段落で述べたとおり、計測工を行って施工していくが、最大変位については、鉄塔は15mm（許容値：23mm）、貯水タンクは14mm（許容値：15mm）であり、トンネルの天場沈下は21.1mm（許容値：100mm）、トンネルの内空変位は8.6mm（許容値：200mm）となり、許容値を上回ることなく施工を行うことができた。

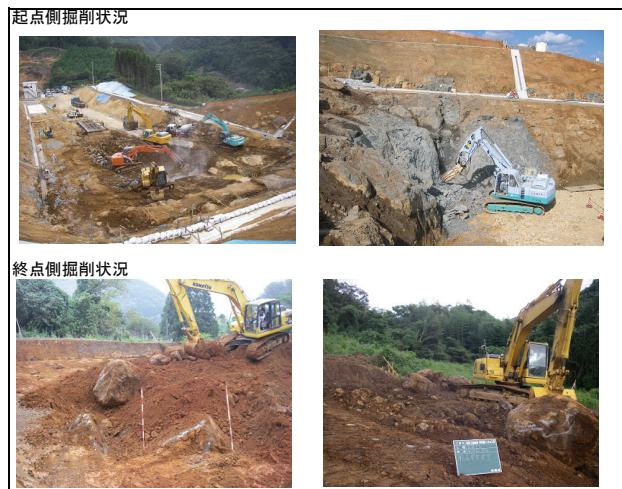
図-10 掘削状況、脚部吹付構造

今回の工事では、掘削が貯水タンクを過ぎたあたりで、転石の抜け落ちによって天端崩壊した事象が起き、応急的な対応を行つた。原因としては、土砂部の広がりによる転石に湧水が作用したことが考えられる。また、降雨（2009.12.10、雨量19mm/日）を観測後、終点付近の区間で支保工脚部沈下が発生し、再掘削を行うという事象も生じた。この原因としては、掘削後天端沈下が収束傾向にあつたのに対し、降雨による雨水が支保工周りを伝つて浸透した結果、脚部補強部が応力に耐えられなくなり、

インバート掘削の施工区間・未施工区間に関わらず急速な脚部沈下及び押し出しが発生したと考えられる。このように、自然現象や湧水の発生に対する対応については、起こつてしまつた後に対応せざるを得なかつたことがあつた。この工事では、様々な事象に対し、可能な限り対応してきたが、不測の事態に対して、事前の対策や経過の観察を、どのようにしていくかということは、今後も課題としてあげざるを得ない。
