亜硝酸リチウムを用いたASR抑制工法 ～ASRリチウム工法～

極東興和株式会社 事業本部事業推進部補修課

ASRの補修工法として、アルカリシリカゲルの非膨張化を目的としたASRリチウム工法が開発、実用化されている。本論では、ASRリチウム工法の概要と主な施工手順を概説するとともに、本工法を適用した構造物の追跡調査結果を報告するものである。追跡調査では、外観目視調査による再劣化の有無を確認するとともに、施工前、施工直後、施工後4年経過時における残存膨張量を比較し、本工法によるASR抑制効果が長期間持続していることを定量的に検証した。

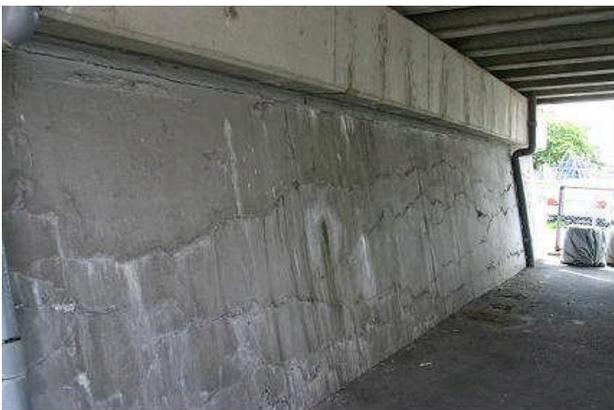
図-1 表面処理によるASR補修後の再劣化事例

ASRにより劣化したコンクリート構造物の補修対策として、従来より表面処理による水分浸入の遮断を目的とした補修工法が多く採用されてきた。ASRの劣化メカニズムから判断して、外部からの水を完全に遮断できれば以後のASR進行は抑制されると考えられるが、実際にはこれら表面処理により補修した構造物において再劣化を生じている構造物（図-1）も少なくない。これは、条件によっては水分を完全に遮断することが困難な場合があり、かつ表面被覆材の高い遮水性によって水分をコンクリート内部に閉じ込めることとなり、結果的にASRを

助長してしまうこともあることを示している。

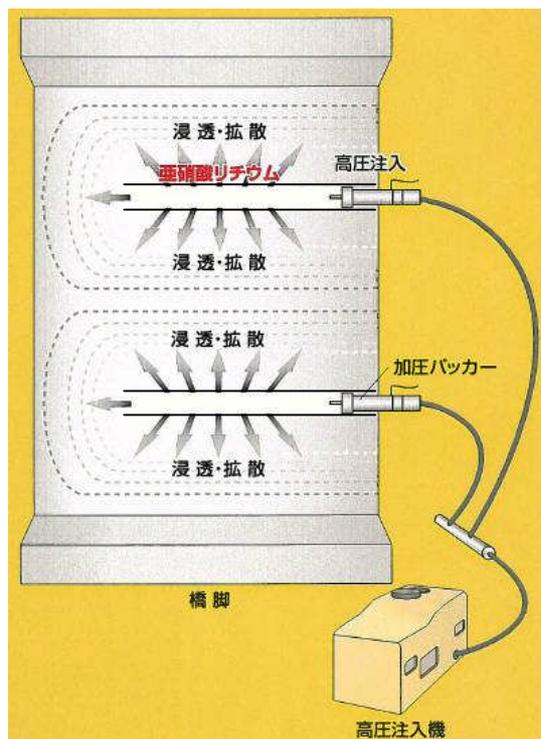
図-2 工法概要図

ASR リチウム工法は、コンクリート躯体に小径の削孔を行い、そこから亜硝酸リチウムを加圧注入してコンクリート内部に浸透させることにより、コンクリート内部の広範囲にリチウムイオンを供給し、以後のASR膨張を抑制する補修工法である。削孔径はコンクリート躯体へのダメージを最小限とするようφ10mmまたはφ20mmとし、削孔深さや部材寸法に応じて選択される。削孔間隔は500mm～750mmとし、亜硝酸リチウム浸透範囲に斑がでにくいように千鳥配置とされる。注入圧力は対象構造物の劣化程度に応じて設定され、一般的に0.5～1.5MPaの範囲とされることが多い。内部圧入する亜硝酸リチウムの量は対象構造物のアルカリ含有量に応じて構造物毎に設定され、その量は $[Li^+]$ [等価Na⁺]モル比1.0となる量とされている。

リチウムイオン内部圧入工の概要図を図-2に示す。

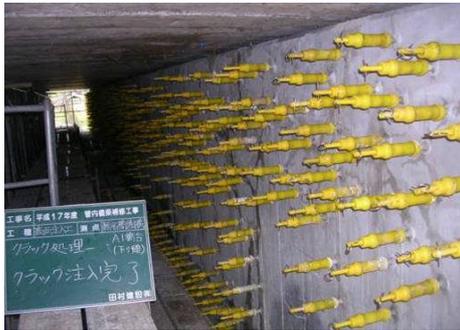
図-3 表面漏出防止工

幅0.2mm以上のひび割れはひび割れ注入を行う。

幅0.2mm未満のひび割れや表面のジャンカには表面シールを行う。これらにより、亜硝酸リチウム内部圧入時の表面からの漏出を防止する（図-3）。

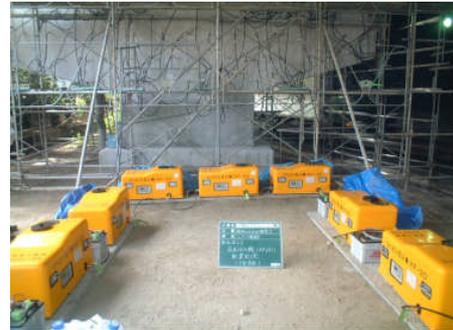
図-6 海田高架橋(2004年施工)

ASR リチウム工法による ASR 抑制効果の長期耐久性を検討するために、本工法を施工して4年経過した海田高架橋(図-6)および5年経過した陶橋(図-7)の追跡調査を行い、外観変状の有無を確認した。また、ASR リチウム工法による ASR 抑制効果を定量的に確認するために、某施設内擁壁(図-8)において、施工前、施工直後および施工4年後に残存膨張量試験を実施し、比較検討した。検討の対象とした構造物は、いずれも竣工後30年程度経過し、現在も供用中の橋台、橋脚および擁壁である。これらの構造物の詳細調査が行われた結果、ASR による劣化と判定され、2004年から2005年にかけて ASR リチウム工法が施工された。いずれの構造物もコンクリート中のアルカリ総量試験結果を基に、 $[Li]^+/[Na]^+$ モル比 1.0 となる量の亜硝酸リチウムを0.5~1.2MPaの圧力で内部圧入して

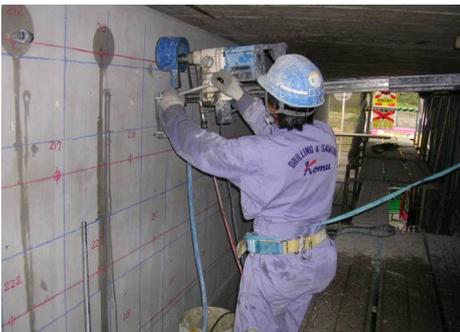
図-4 削孔工(ダイヤモンドコアドリル)

ダイヤモンドコアドリルにて、亜硝酸リチウムを圧入するための圧入孔を削孔する(図-4)。

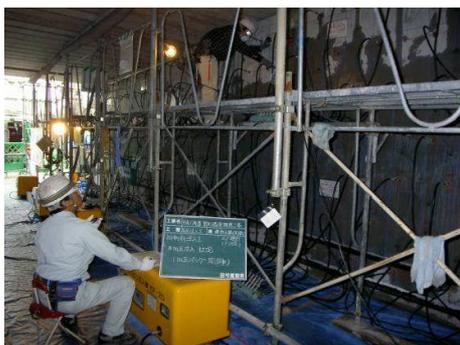
図-5 加圧注入工

亜硝酸リチウム設計圧入量をコンクリート内に確実に供給する(図-5)。

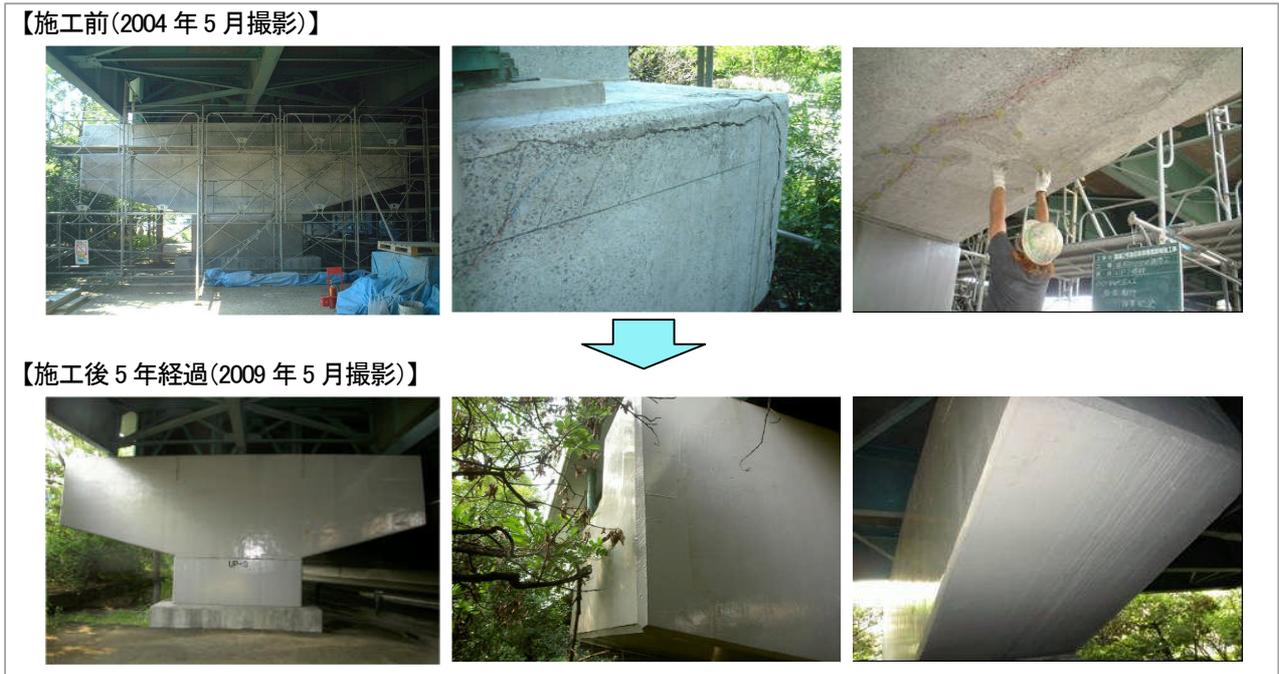
図-9 海田高架橋橋脚 施工前状況と施工後5年経過時の状況

海田高架橋橋脚の施工前（2004年5月）と施工後5年経過時（2009年5月）の状況を図-9に示す。施工前の変状としては、橋脚はり部に幅0.5～5.0mmのひび割れが多数見られ、はり上縁部および下縁部の鉄筋曲げ加工部には鉄筋破断も認められた。施工後5年の外観状況を見ると、コンクリート表面に施してある柔軟型ポリウレタン樹脂系表面保護材の表面の膨れや割れなど、ASRの再劣化またはその前兆とみなせるような外観変状は認

められなかった。

本橋脚はASRリチウム工法の施工よりも以前に表面保護工によるASR補修がなされており、そのわずか数年後にASR再劣化が生じた履歴をもつ。このように本橋脚はASR膨張の進行が速いコンクリートであったが、リチウムイオンを内部圧入して5年経過した時点でもASR抑制効果は持続していると考えられる。

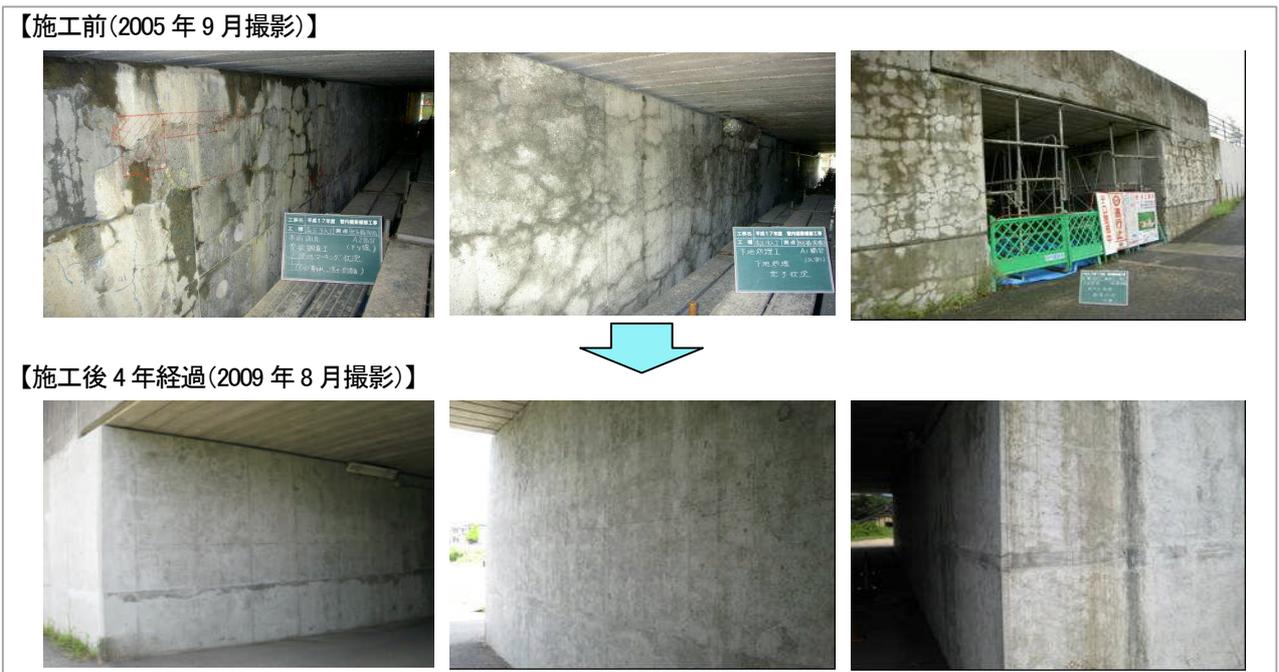
図-10 陶橋橋台 施工前状況と施工後4年経過時の状況

陶橋橋台の施工前（2005年9月）と施工後4年経過時（2009年8月）の状況を図-10に示す。施工前の変状と

しては、亀甲状のひび割れが多数発生しており、ひび割れの一部からは漏水が見られていた。また、橋台支承面や背面からの水分がコンクリート内部およびひび割れを通じて橋台前面側へと浸透している状況が見られていた。

本橋台の補修工事では、亜硝酸リチウムを内部圧入した後のコンクリート表面に表面保護工を施していないため、4年経過した時点でのコンクリート表面の状況を直接確認することができる。本橋台のコンクリート表面を入念に近接目視調査した結果、ASR再劣化またはその前兆とみなせるような外観変状は認められなかった。橋台前面に見られるひび割れ注入跡を図-11に示す。これは亜硝酸リチウムを内部圧入する前処理として幅0.2mm以上のひび割れに超微粒子セメント系ひび割れ注入材を注入した痕跡である。この注入材はひび割れ追従性を持たない材料であるが、このひび割れ注入跡付近は健全な状態が保たれていた。

これらの結果から、ASRリチウム工法を施工してから現在までの4年間でASRの進行を伺わせるような変状やその兆候は認められず、ASRリチウム工法によるASR抑制効果は持続しているものと判断することができる。

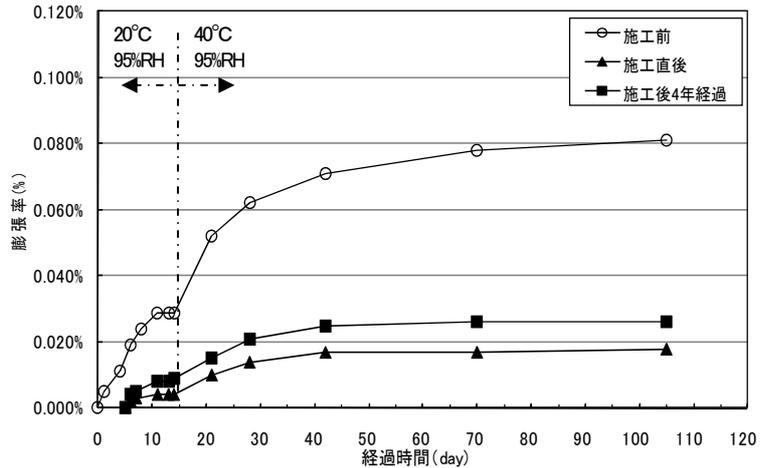
図-13 某施設内擁壁の残存膨張量試験(JCI-DD2法)

某施設内擁壁における施工前、施工直後および施工後4年経過時の残存膨張量試験結果（JCI-DD2法）を図-13に示す。全膨張量を見ると、施工前は0.081%を示したのに対し、施工後は0.018%となり、施工前に比べて22.2%にまで低下していた。残存膨張量で比較すると、施工前は0.052%、施工後は0.014%であり、施工前に比べて26.9%にまで低下していた。将来的な膨張の可能性を表す残存膨張量が施工後に元の値の26.9%にまで低減されており、その値もJCI-DD2法の判定基準のひとつである0.05%を下回っているため、ASRリチウム工法によるASR抑制効果が得られていると判断できる。

次に、施工直後と施工後4年経過時に着目して両者の膨張傾向を比較する。全膨張量を見ると、施工直後で0.018%を示していたのに対し、施工後4年経過時では0.026%と若干高い数値を示した。ただし、13週で0.05%というJCI-DD2法の基準値を大きく下回っているとともに、施工前の値0.081%と比べると、施工後4年経過しても元の値の32.1%にまで低減された状態を維持しており、依然として高いASR膨張低減効果が持続していると判断することができる。

ASRリチウム工法施工後の残存膨張量が低減されている状態とは、コンクリート内部のアルカリシリカゲルがリチウムイオンによって非膨張化され、以後のASR膨張進行の可能性が低減された状態を指すものと考えられる。リチウムイオンによって一旦非膨張化されたゲルは、[等価Na⁺]と[Li⁺]とのイオンバランスが急激に変化しない限り、再び膨張性を獲得することはないと推察される。このことからASRリチウム工法を施工した構造物は、基本的にASRによる再劣化を引き起こす可能性は低いと考えられる。
