延長床版システムプレキャスト工法

北口 航

¹株式会社ガイアート T・K エンジニアリング部技術開発部
(〒162-0814 東京都新宿区新小川町 8-27)

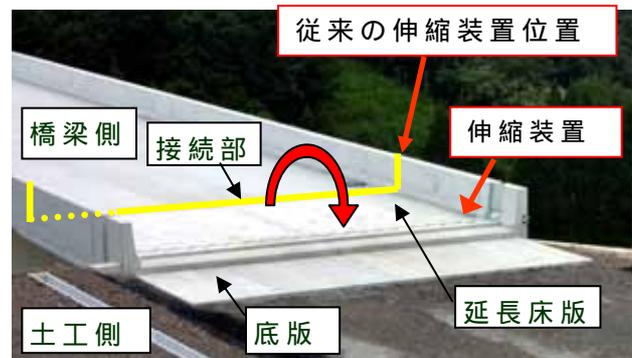
写真-1 延長床版設置完了状況

るため、温度収縮による桁の伸縮に追従しながら、底版上を常時滑動し、その伸縮を土工部に移設した伸縮装置で吸収する。底版、延長床版設置後の状況を写真-1に示す。

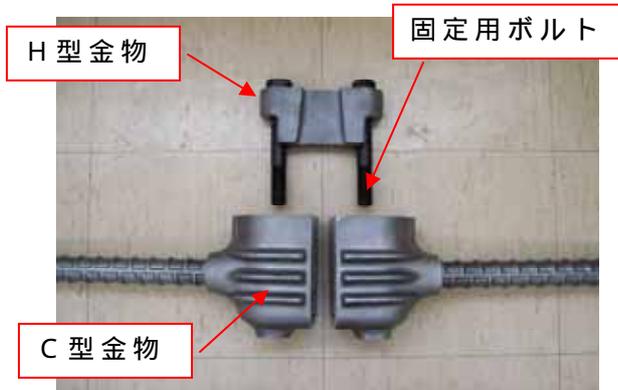
版同士の継手に使用されるコッター式継手は、版端部に埋め込まれた C 型金物に H 型金物を上から差込み、固定用ボルトによって版同士を接続する。継手を写真-2 に示す。

写真-2 コッター式継手

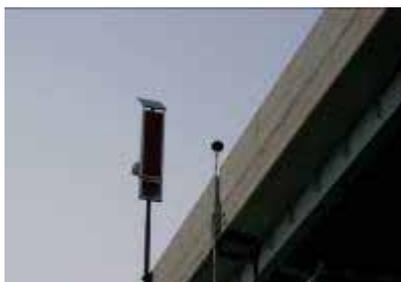
写真-3 騒音測定状況（壁高欄上）

であり、騒音レベルは、ほぼ同じであった。また、1/1 オクターブバンドでの周波数分析結果についても両者の結果はほぼ同じであった。次に延長床版を行った橋台部付近および橋脚付近それぞれの官民境界で大型単独車 25 台の騒音レベル平均値を表-4 に示す。両者を比較すると延長床版の橋台部が平均で 1.4dB 小さく、橋台と橋脚の構造物の違いによる影響や距離の違いを考慮して予測計算を行うと延長床版の橋台部が橋脚部より 2.0~5.6dB 小さくなることが推定できた。騒音の測定状況を写真-3、4 に示す。

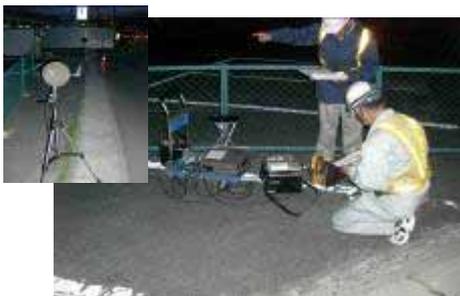
写真-4 騒音測定状況（官民境界）

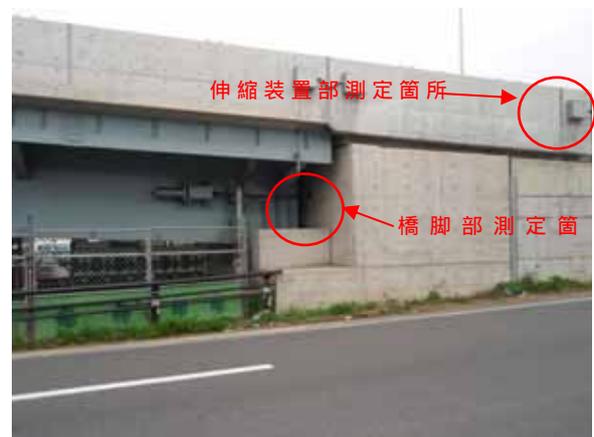
写真-5 振動測定箇所（橋台部）

また、両測定において周波数分析を行ったが、いずれも 31.5Hz~50Hz を除く周波数帯域において延長床版を行った橋台部周辺がかなり小さい振動レベルであった。振動の測定状況を写真-5、6 に示す。

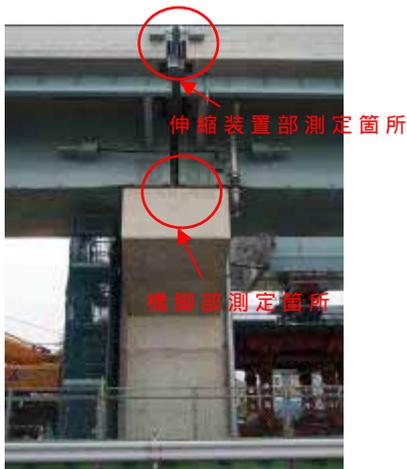
写真-6 振動測定箇所（橋脚部）

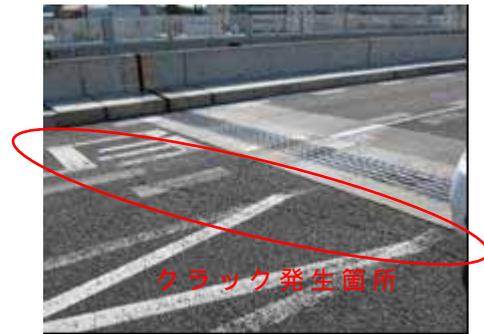
写真-8 クラック発生箇所（A2橋台）

針生高架橋では、周辺橋梁と比べると舗装表面の変状及び伸縮装置部の段差は少なく車両通行に問題はなかった。ただし、伸縮装置土工側の舗装表面にクラックが発生していた。また伸縮装置部分の現場打ち壁高欄に破損箇所が見られた。A1橋台側の伸縮装置部表面、A2橋台側伸縮装置土工部の舗装表面、壁高欄破損状況をそれぞれ写真-7、8、9に示す。

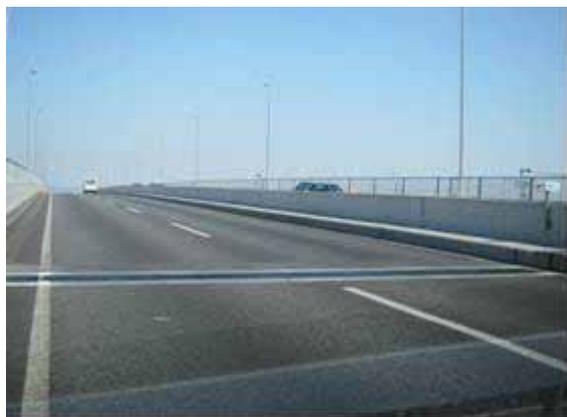
写真-7 針生高架橋伸縮装置部（A1橋台）

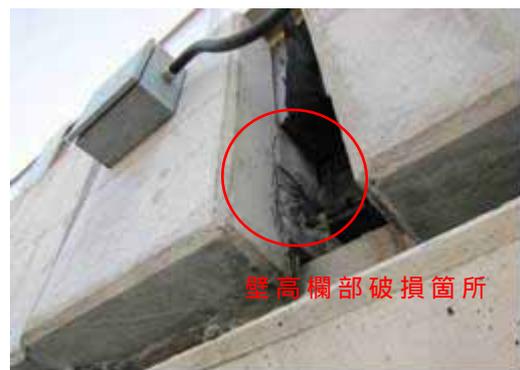
写真-9 壁高欄破損箇所

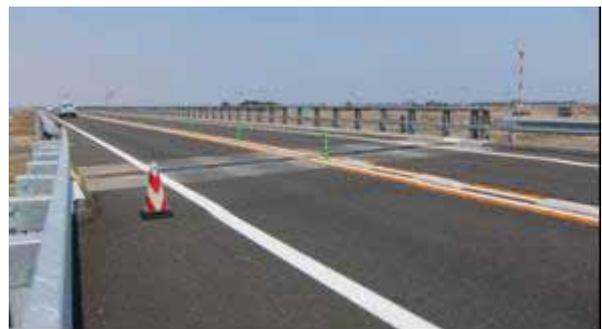
写真-10 鏡川橋伸縮装置部

鏡川橋でも舗装表面に大きなクラックや、伸縮装置部分における段差は確認できなかった。底版土工側の端部が沈下し、クラックが発生している箇所が見られるが緊急的な補修を必要とするほどではなく車両通行には問題ない程度であった。底版側面のコンクリート表面に剥離している箇所が見られた。これは、地震による延長床版の橋軸直角方向の滑動によって起こったと考えられる。伸縮装置部表面、伸縮装置土工側沈下発生箇所、底版側面コンクリート剥離箇所をそれぞれ写真-10、11、12に示す。

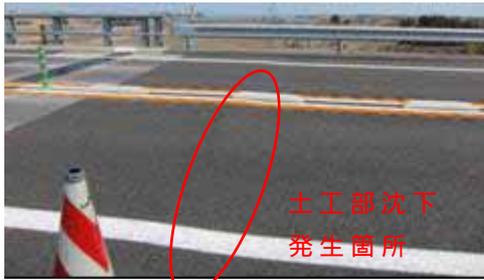
写真-11 鏡川橋沈下発生箇所

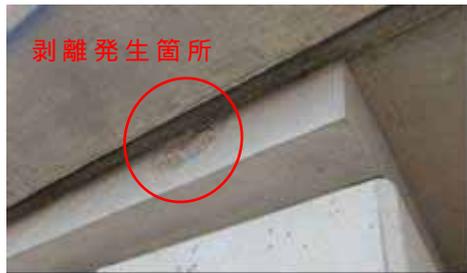
写真-12 底版側面剥離発生箇所

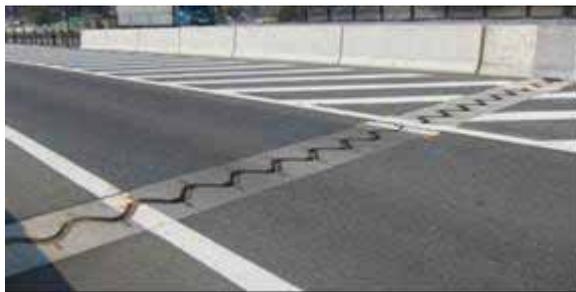
写真-13 日野渡橋伸縮装置部

伸縮装置部表面、メナーゼヒンジ上舗装表面クラック発生箇所、底版側面コンクリート剥離箇所をそれぞれ写真 13, 14, 15 に示す。

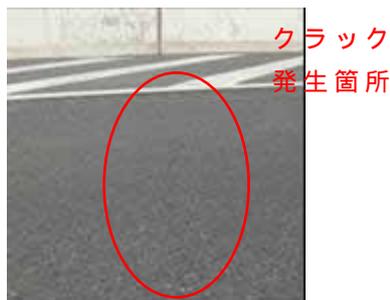
写真-14 メナーゼヒンジ部クラック発生箇所

日野渡橋では橋梁床版と延長床版の接続部分であるメナーゼヒンジ部の舗装表面にクラックが見られた。また、鏡川橋と同様に底版側面のコンクリートが剥離している。

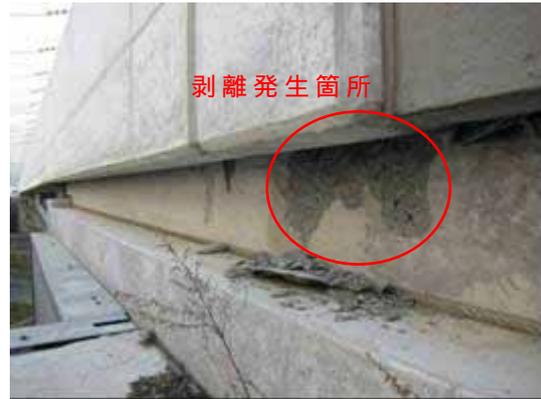
写真-15 底版側面剥離発生箇所
