鋼矢板による盛土構造物の補強・復旧

加藤 篤史¹・斎藤 勲¹・西山 輝樹¹・楠本 操¹

¹一般社団法人 鋼管杭・鋼矢板技術協会

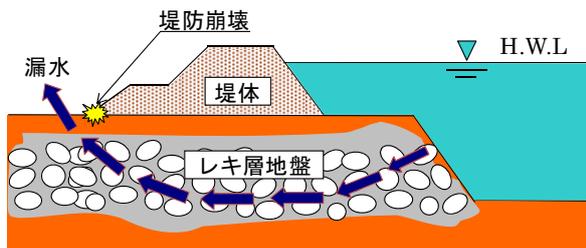
図-1 河川堤防下の基盤漏水

基盤漏水とは、図-1のように堤防直下に透水性の高い砂層またはレキ層がある場合、洪水時の水圧上昇により浸透水が透水層を通り、堤内側法尻付近の最も抵抗が小さい場所から漏水する現象である。漏水が発生すると法尻の崩壊が始まり、それが拡大することで最悪の場合は破堤にまで至る。

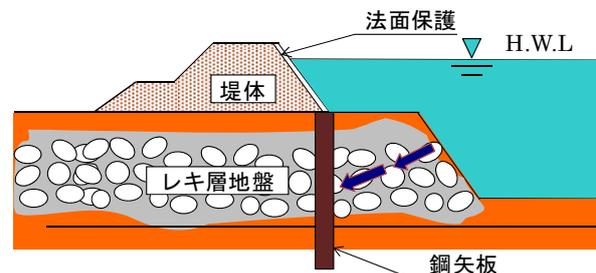
図-2 鋼矢板による基盤漏水対策

それに対し、図-2のように不透水層まで鋼矢板を打込み、止水壁を構築することで基盤漏水対策とすることが可能である。対策効果を確認するために、2次元浸透流解析を実施した。図-3に解析結果として流速ベクトルを

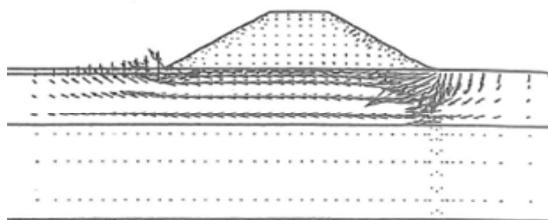
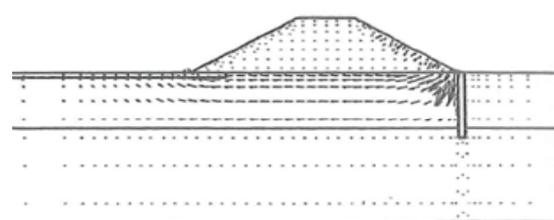
図-3 浸透流解析の結果

鋼矢板無し

鋼矢板有り

示す。無対策の場合は堤内側法尻の流速が大きくなっているが、鋼矢板により対策を施すことで透水層における流速が低減され、浸透破壊に対する安全性が向上したことがわかる。

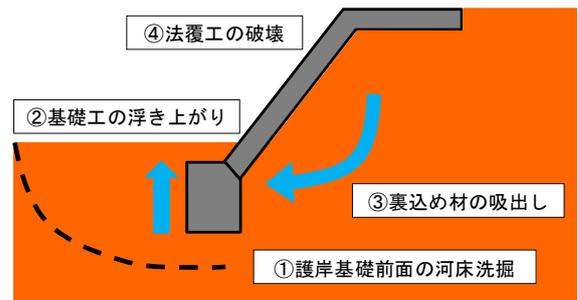
図-4 洗掘による護岸の破壊

河川堤防や護岸の浸食被害は、基礎工前面の河床洗掘により発生する。図4に示すように、河床が洗掘されることで基礎工が浮き上がり、裏込め材の吸出しにより法覆工の破壊に至る。洗掘は洪水時に流量の増加に応じて河床高が低下する現象で、要因として河幅の変化、水路の湾曲・蛇行および砂州の発生などが挙げられる。この現象に対して図5のように護岸基礎に鋼矢板を用いると、前面の河床洗掘が設定した最深河床高まで下がった場合でも、自立式構造の護岸として堤防浸食を防護することができる。

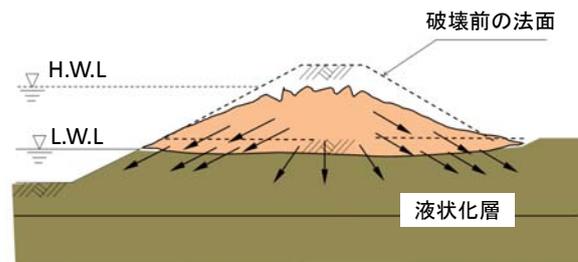
図-6 液状化時の挙動（無補強）

地震時に堤防基盤が液状化した場合、無補強の場合は図6に示すように堤体全体が崩壊してしまう。一方、図7のように鋼矢板によって補強した場合は、法面が崩壊しても盛土天端の沈下を抑制できると考えられる。

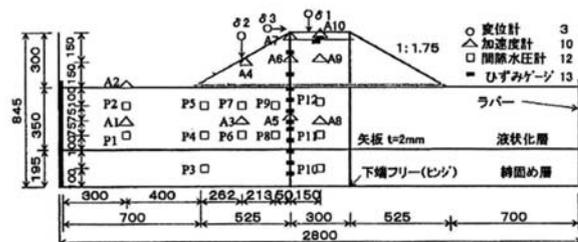
図-8 実験模型と計測位置

堤体内に鋼矢板を打設した場合の挙動および天端高さの保持効果を確認するために、振動台を用いた模型実験を実施した。図8のような長さ2,800×高さ845×奥行き340mmの土層内に、盛土、液状化層、締固め層を作成した。砂はケイ砂7号を用い、それぞれ湿潤密度 $\rho_t = 1.5\text{g/cm}^3$ 、相対密度 $D_r = 40\%$ 、相対密度 $D_r = 90\%$ を目標とした。水位面は地表面と一致させ、最大加速度を300gal、500galに調整し、2段階の加振を行った。

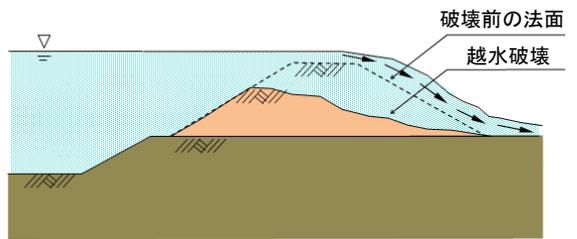
図-11 越水時の挙動 (無補強)

洪水に対して、図-11 のように無補強の場合、越水時に法面の流失が起こり堤防が崩壊する危険がある。図-12 のように鋼矢板によって補強した場合は、越水で法面が流失しても天端高さを確保できると考えられる。

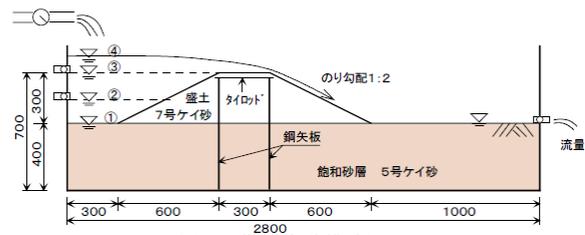
図-13 実験模型

鋼矢板打設による浸透・越水対策効果を模型実験により確認した。図-13 に実験模型を示す。実験は以下の手順にて行った。

【手順 1】 水位を①から②(+15cm)へ上昇させ、それを維持しながら 60 分程度放置し、浸透流量の計測、堤防の観察を行う。

【手順 2】 水位を②から③(+30cm)まで上昇させ、それを維持しながらさらに 60 分程度放置し、その間の浸透流量の計測、堤防の観察を行う。

【手順 3】 5 l/min の越流を生じさせ、天端・法面の崩壊状況を観察する。

【手順 4】 破壊の進行が止まるごとに越流量を最大 50 l/min まで増加させて堤防の破壊を促進しながら、崩壊状況を観察する。

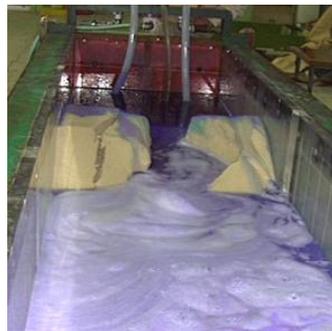
写真-2 堤体の破壊

無補強の場合では、手順 3 後の写真-1 のように天端中央部から越流が始まり、天端破壊により越流量が急増し写真-2 のように堤体の崩壊に至った。一方、鋼矢板芯壁堤の場合、手順 3 後の写真-3 のように裏のりが徐々に削られたが、天端高さが保持されていたため注入量分の越流量しか発生しなかった。これにより、鋼矢板芯壁堤が洪水時の越流に対し破壊せず効果を発揮していたことを確認した。

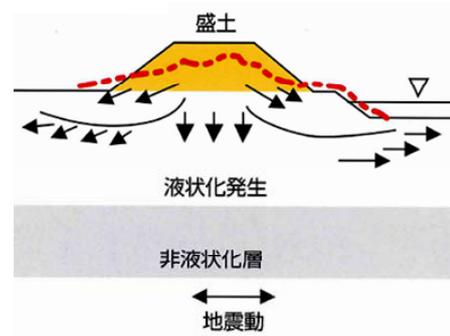
図-14 破壊形状の比較（無対策）

液状化のある基盤上に堤防が存在する場合に、堤防の法尻に鋼矢板壁を配置すると、地震時に基盤が液状化しても基盤の変形を抑制し、堤防の沈下量を小さくすることが可能である。図-14、15 に破壊形状の比較を示す。

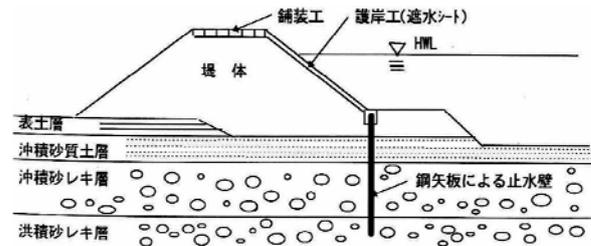
図-16 阿武隈川水害対策工事の断面図

鋼矢板による基盤漏水対策の事例として、平成 11 年に施工された阿武隈川水害対策工事を紹介する。平成 10 年 8 月の集中豪雨により阿武隈川の広範囲で基盤漏水が発生し、これに対して延べ 28km に亘って止水矢板が打設された。長さ 6.0m～12.5m の鋼矢板 (2W, 3W) 約 20,000t が打設された。堤防断面図を図-16 に示す。

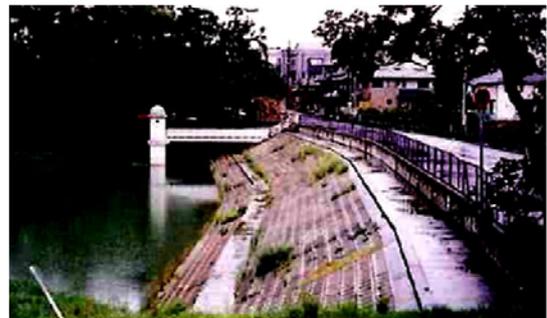
写真-5 ニテコ池上流側堤体

平成 7 年の兵庫県南部地震により、貯水池であるニテコ池（西宮市）の堤体が壊滅的な被害を受けた。雨期前に堤防天端高さを確保するために、鋼矢板二重締切り工を設置し、早期に堤体を復元した。写真-5 に上流側堤体を示す。

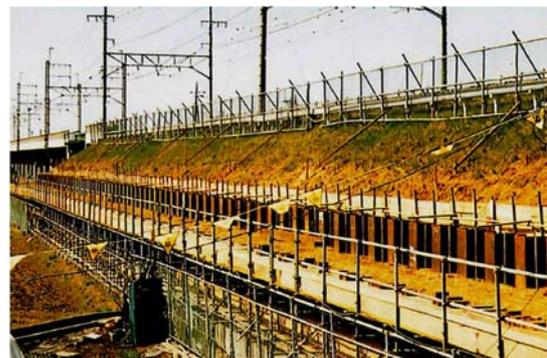
写真-6 JR 武蔵野線の盛土補強

利根川河川堤防に補強対策として鋼矢板が打設されているが、東北地方太平洋沖地震においても大きな被害は見られなかった。また、写真-6 に示す JR 武蔵野線の鉄道盛土の補強や東海道新幹線の盛土補強にも、鋼矢板による耐震対策が採用されている。
