# 中山間地域の特性を反映した 洪水氾濫被害の評価技術の開発

\*椿 涼太

広島大学大学院 工学研究科 社会基盤環境工学専攻

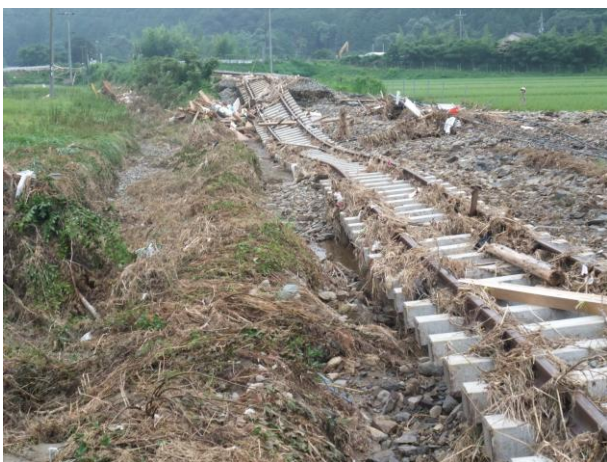
a) 2009/8 豪雨による JR 西日本・姫新線

図-1 鉄道盛土の流水による被害状況写真

2009年8月(平成21年)の8日から11日にかけて、台風9号により中国・関西・四国を始め各地で記録的な降雨が観測された。この降雨により、佐用町周辺を通過する、JR西日本・姫新線および智頭急行で大きな被害がみられた。姫新線では盛土流出(図-1a)を含め78ヶ所、総延長3.8kmに渡る路線被害および駅舎の浸水が発生し、全線再開までには約二か月を要した<sup>1)</sup>。智頭急行においても土砂流入など4ヶ所での路線被害や駅舎への浸水が発生した<sup>2)</sup>。本章では台風9号による鉄道被害が集中した姫新線と併走する佐用川の河道区間(千種川合流地点から上流に約6kmから12km)を対象に氾濫解析を行い鉄道盛土被害と洪水流の関係を検討した。

降雨が集中した佐用町周辺の河道に併走する区間において、鉄道盛土に多数の被害がみられた。具体的には、姫新線では播磨久徳・美作土居駅間の約13kmの区間に被害が集中し、道床流出被害(流水によるバラスト流失)が56個所(総延長2.3km)、斜面崩壊・土砂流入が13個所(延長9.1km)、盛土流出(バラストのみならず、盛土自体が洗掘被害を受ける被害)が9個所(5.6km)確認された。特に佐用川と併走する佐用・上月駅間では河川が増水・氾濫したことで、流水に起因する道床流出、盛土流出が多くみられた。図-2に、本章での解析区間における佐用川河道および姫新線の位置関係および鉄道の被災個所を示す。赤丸横の数字は姫路起点のキロ程を示している。また特に大きな被害を受けた49.2km地点では、高さ2mの盛土が140mにわたり流出するとともに、その前後60m区間でも道床が流出し、図-1に示すように線路が梯子状に浮き上がりねじれた状態

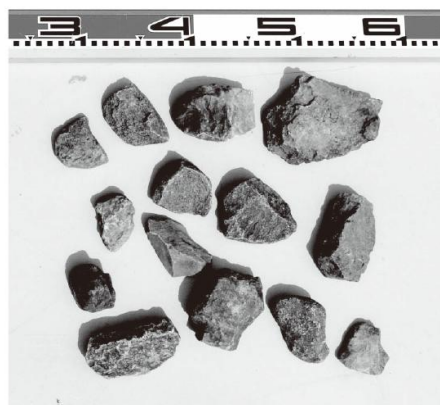
図-7 実験で用いたバラスト  
(目盛の数字は10cm単位)

鉄道盛土の通過流量と上流部の水位の関係と、流失が起きる限界流量を算定するために、図-7に示す、実際に供用された後に回収された廃バラストを用いて実験を行った。バラストは、使用するにつれバラストの角の摩耗や、粒子の分割が起きて、粒径がやや小さく、また粒子の形状が丸く変化する。実験に

用いたバラストは、粒径が20~80mm程度、間隙率 $\varepsilon$ は0.49、比重 $\rho$ は2.55g/cm<sup>3</sup>であった。本実験ではバラスト交換後に時間がたった鉄道バラスト部の特性を調査することとなる。
