「アメニウレタン」の多機能砕石マスチック舗装への適用事例

日本道路㈱ 営業本部 技術営業部

テーマ 凍結抑制舗装、砕石マスチック舗装、ウレタン樹脂充填型、型枠式

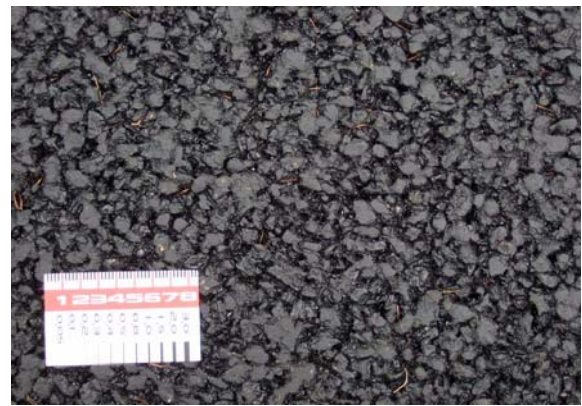
写真-1 多機能SMA

アメリウレタン施工に先立って、母体アスコン(多機能SMA)の舗設を行った。母体アスコンの表面は、写真-1に示すとおりきめが粗く、ポーラスアスファルトに近い表面形状である。

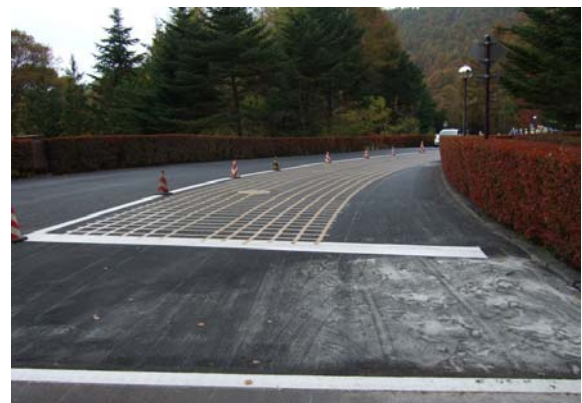
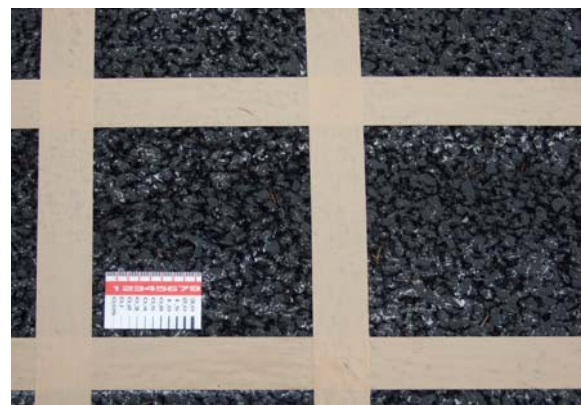
母体アスコンを清掃した後、充填材を注入する部分のマスキングを行った。マスキング状況を写真-2・3に示す。

写真-2 マスキング状況

写真-3 マスキング状況 (拡大)

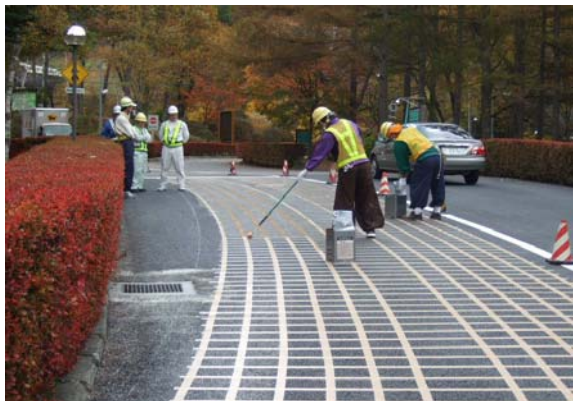
写真-4 プライマー塗布状況

マスキングした充填材注入箇所特殊プライマー

をローラ刷毛で塗布する。塗布量は、 0.2 kg/m^2 を標準とする。

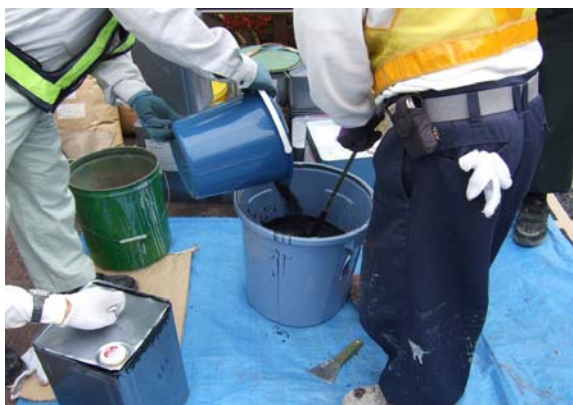
写真-5 充填材混合状況

計量した所定量のA(主剤)、B(硬化剤)、ゴム粉を簡易攪拌機(マザール)等を用いて混合する。1回の混合量は、充填作業が10分程度以内で終了する量を目安とした。

現場環境や施工時の気温などを考慮し、増粘剤や硬化促進剤の使用することがある。

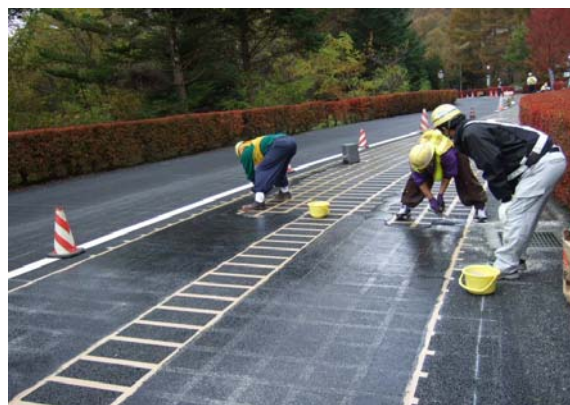
写真-6 充填材の注入状況

混合した充填材は、マスキングした所定の場所に速やかに運搬し、金ゴテを用いて平滑に敷きひろげる。充填量は、 3 kg/m^2 程度を標準とした。

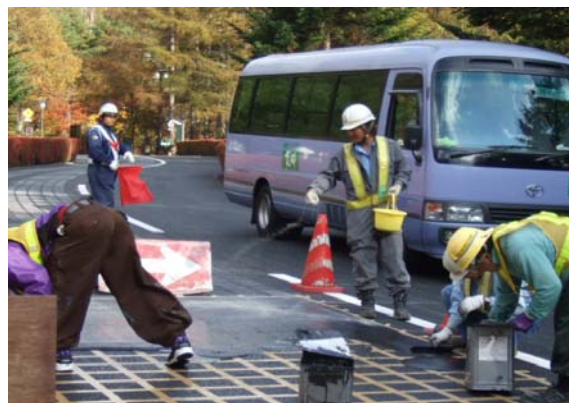
写真-7 珪砂散布状況

硬化時間を考慮し、保護膜骨材(珪砂)を散布する。散布量は、 0.5 kg/m^2 とした。

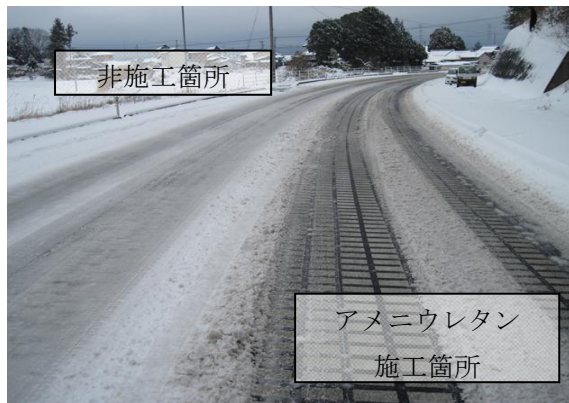
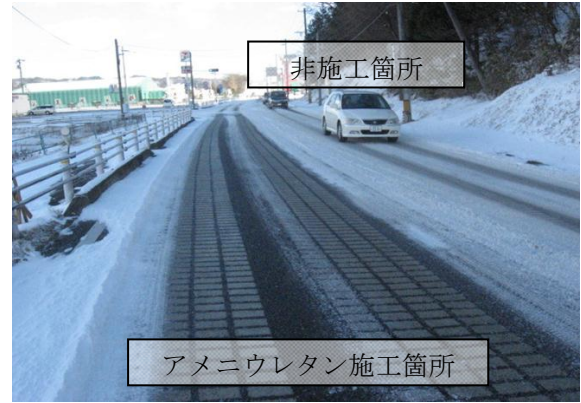
施工完了後、一冬が経過したが、路面凍結時におけるスリップ事故発生の報告はなされていない。また、路面上の雪氷の付着が弱いことから、除雪も容易であるとの報告を受けている。次に降雪量の多い地域での降雪時の状況を示す。アメリウレタンを施工した箇所は、路面の露出が大きいことが分かる。
