# コンクリート橋桁端狭隘部の調査・補修工法 －NSRV工法－

<sup>1</sup>株式会社ピーエス三菱 技術本部 技術部 開発メンテナンスグループ

NSRV工法は、伸縮装置の損傷部等からの凍結防止剤を含んだ漏水により桁端部が塩害や凍害により劣化したコンクリート橋において、桁端狭隘部の損傷状態の調査、コンクリート中の塩分濃度の測定およびその結果に応じた補修を行う工法である。

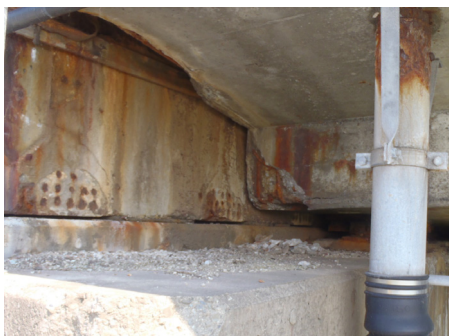
写真-1 桁端損傷例

供用後数十年を経過した寒冷地のコンクリート橋では、伸縮装置の損傷などから凍結防止剤を含んだ漏水が桁端部に回り、塩害や凍結融解によりコンクリートの劣化が生じている場合があると推定されるが、その多くは狭隘部のため調査が困難となっている。特にプレストレストコンクリート橋の桁端部には、PC鋼材の定着装置が配置されており、構造上非常に重要な部位であるため、早急な調査・診断・補修技術の開発が求められている。

(写真-1, 図-1)

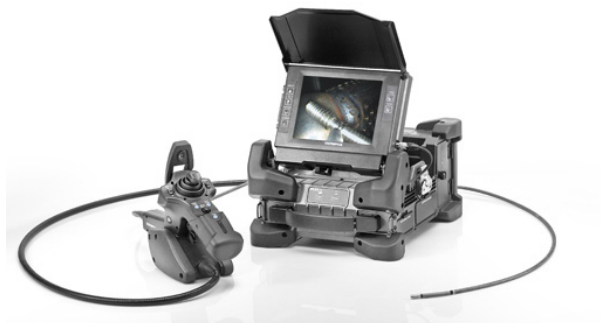
写真-2 ビデオスコープ

桁端狭隘部のコンクリート表面の調査は、工業用ビデオスコープと開発した専用のガイドを使用して行う。ビデオスコープはケーブル長12m、外径6mmで、挿入長の検知ができる機能を持たせている(写真-2)。また、動画・静止画の記録を行うことができる。

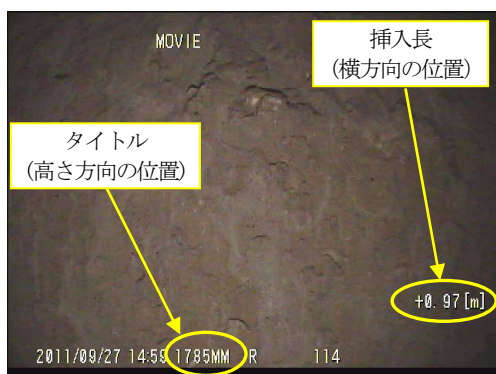
写真-5 撮影画像例

カメラ先端の位置情報が記録できるので、撮影した動画から損傷位置の確認が可能である（写真-5）。ビデオスコープにより撮影した動画から抽出した静止画を複数枚つなぎ合わせ、損傷部の静止画の作成を行うことが可能である。また、損傷部位の面積、ひび割れ幅、長さの想定が可能である。（写真-6）

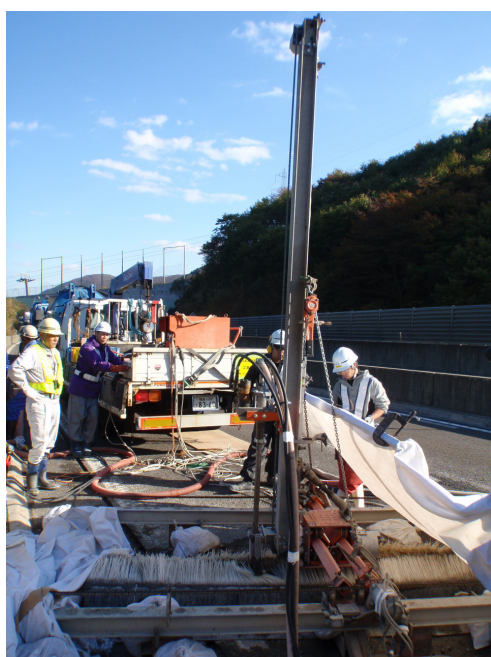
写真-9 WJはつり状況

はつり作業は、超高压水発生装置2台とX-Y移動式コンクリート除去処理装置（はつり装置）に鉛直方向推進装置（Z軸方向）を別途取付けた装置1台を使用した（写真-9）。
