『広島土砂災害』 復旧に向けた国土交通省の取り組み

¹国土交通省 中国地方整備局 河川工事課 課長補佐。

本報告は8月20日の広島土砂災害発生から現在まで国土交通省が実施した復旧に向けた取り組みを紹介するとともに復旧の進捗状況を報告する。

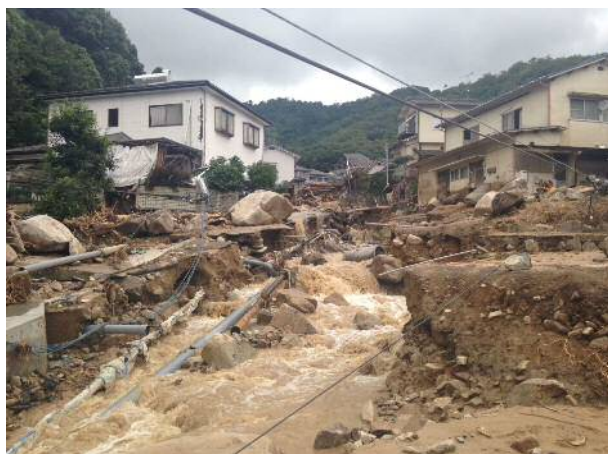
写真-1 土石流発生直後 (安佐南区八木8丁目)

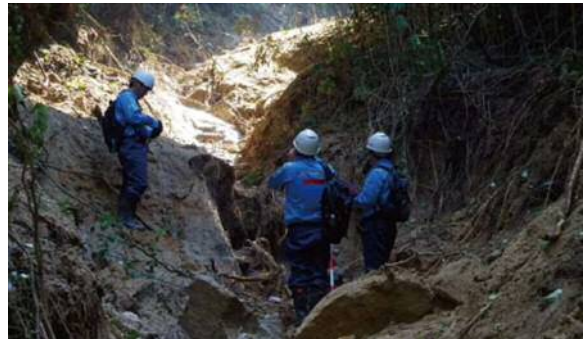
土砂災害危険渓流の点検結果に基づき、溪流毎に危険度を評価した結果、緊急的な対応が必要な溪流は77箇所に入った。

写真-3 TEC-FORCEによる土石流危険溪流の点検

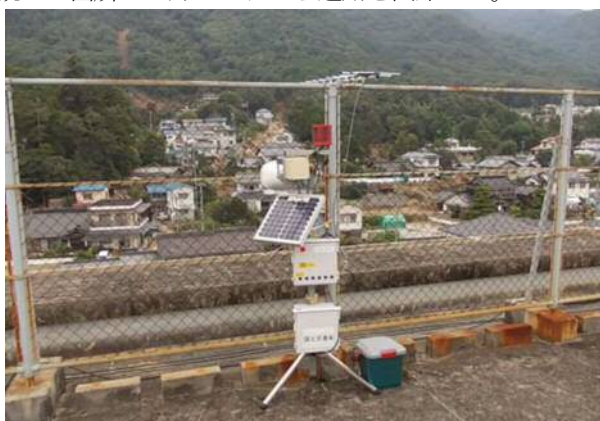
写真-4 設置したサイレンと回転灯

応急対策作業や捜索活動時の二次災害を防止するため、

溪流の上流にワイヤーセンサーと居住区域付近にはサイレンと回転灯を設置した。設置は8月24日に着手し、概ねの箇所ですべて8月27日から運用を開始した。

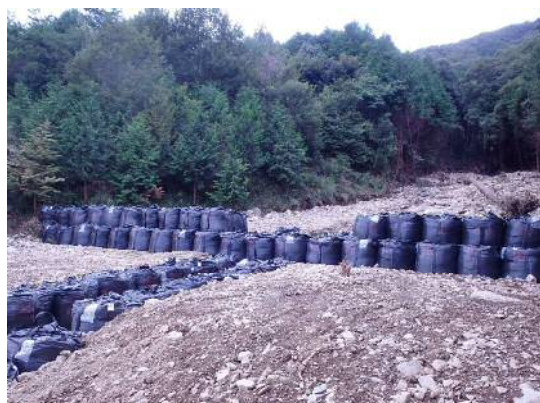
写真-5 大型土嚢を設置した溪流

崩れた土砂の再移動や流路確保を目的とし、8月27日から大型土嚢の設置に着手し、10月6日に全17溪流での設置を完了した。

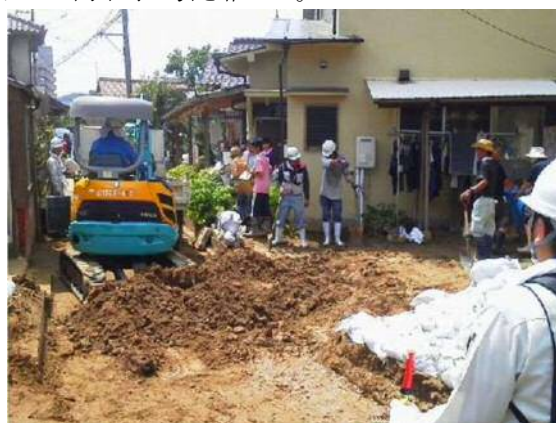
写真-6 地域やボランティアと協力し土砂を撤去

速やかな応急対策や捜索活動の実施のため、広島市と協力し、8月22日から居住エリアの市道に溜まった土砂の撤去を実施した。9月中旬に作業が完了し、9月20日に広島市等へ引き継いだ。

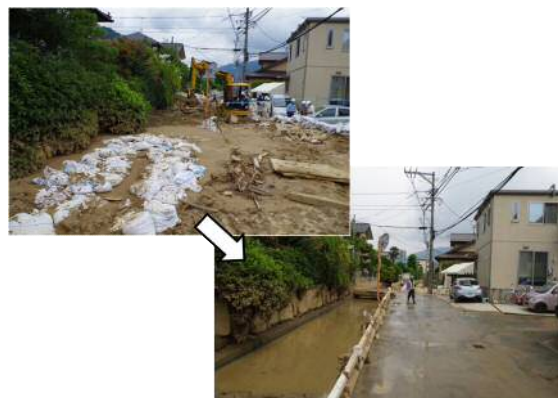
写真-7 八木用水の啓開

居住エリアの土砂撤去と同時に八木用水の埋塞した区間のうち約2,350mの土砂撤去を実施し、居住エリアの排水を確保した。

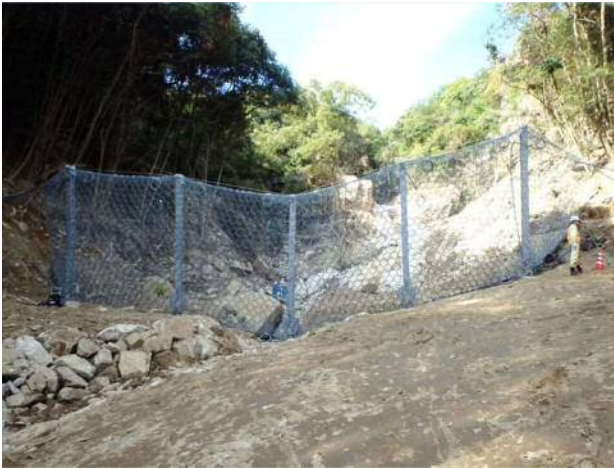
写真-8 強靱ワイヤーネット設置後の状況

砂防堰堤完成までの応急対策として、国土交通省で対応する30渓流において、平成26年10月から順次、強靱ワイヤーネットを設置し、地域の安全性向上を図った。

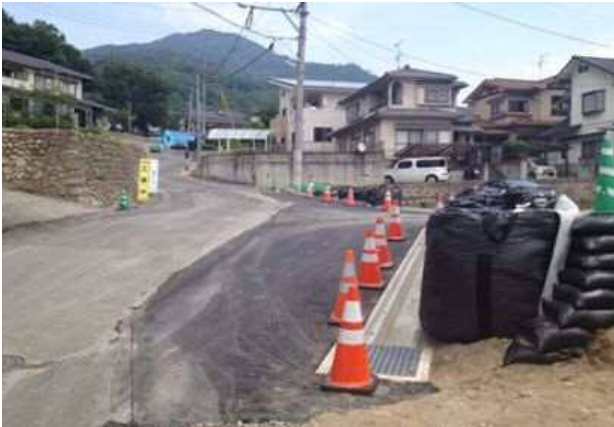
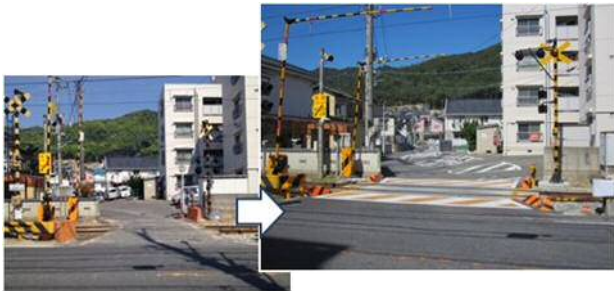
写真-9 市道や踏切の拡幅状況

砂防堰堤設置地点へは地域の生活用道路である市道を通し進入する必要があるが、市道は幅員が狭く大型車両の通行が困難であるため、砂防堰堤整備のための進入ルートを確認するため、市道や踏切の拡幅、山林部の工事中進入路の整備を実施した。

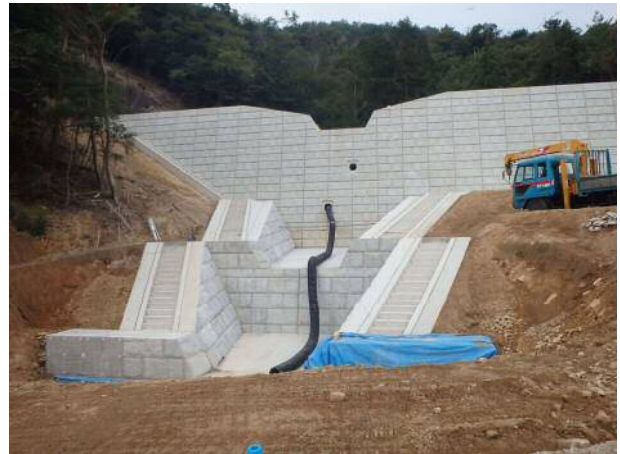
写真-10 施設整備工事の進捗状況（可部東地区）

平成26年9月に緊急事業に着手した24渓流において25基の砂防堰堤を計画し、事業を進めてきた。

25基の砂防堰堤の内、23基は6月までに緊急事業の対象土砂量を捕捉可能な高さまで完了することができた。現在では大半の堰堤が本体の天端まで完成し、下流の流路工まで全ての施設が完成している渓流もある。残る2基の堰堤についても、早期完成を目指し、鋭意進めているところである。
