耐候性鋼橋梁の適切な維持管理 (点検・補修等) に関する技術開発

大屋 誠¹

¹ 松江工業高等専門学校 環境・建設工学科 教授

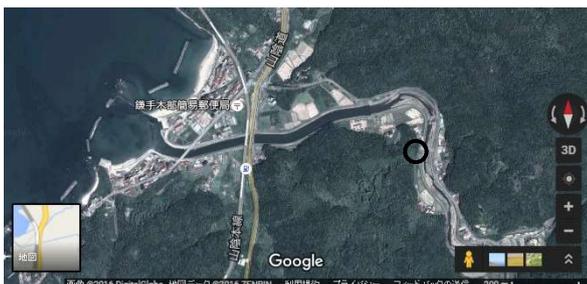
図-1 対象橋梁の位置

対象橋梁の位置と概況を図-1 に示す。対象橋梁は、益田市の沖田川に 1985 年に架橋された 2 径間のさび安定化補助処理を施した耐候性鋼材を用いた単純桁橋である。離岸距離は、日本海から 800m で、詳細調査を実施する前に、ドライガーゼ法による 1 年間の飛来塩分調査とワッペン式曝露試験が実施され、年平均飛来塩分量が桁下で 0.84 mdd、桁内で 0.60 mdd であった。また、ワッペン試験片による 1 年間

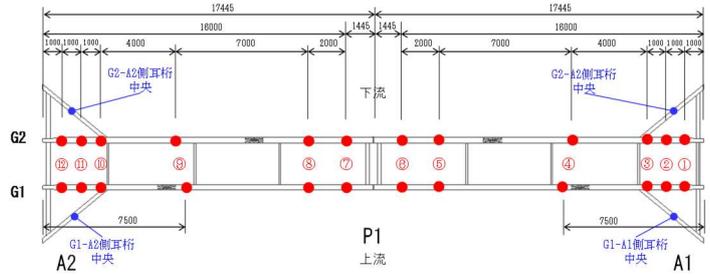
図-3 対象橋梁の測定位置

詳細調査では、補修において損傷箇所の補修だけでなく、損傷の原因を明らかにし、その原因も除去することが重要であるので、この点を考慮しながら図-2 に示す項目の調査を実施した。詳細調査における調査箇所を図-3 に示す。詳細調査では、さび安定化補助処理材 (P+T 処理材) の塗膜の劣化・さび状態の腐食診断はイオン透過抵抗法を用い、腐食部位を腐食マッピングとして描くことにより腐食状況を明確化し、補修箇所の選定を行った。補修塗装では、塗装の耐久性を考慮し素地調整程度を1種とし、さびをできるだけ除去すること、また、塩分を50mg/m²以下とすることが望ましいが、耐候性鋼材のうろこ状さびや層状さびは硬く、さびが鋼材に食い込んでいるためブラストのみで目標とする素地調整程度1種にすることは難しいと考えられるため、ブラスト前にハンマーや動力工具で前処理をする必要があると考えた。添接部の腐食が著しかったので、高力ボルトの残存軸力を推定³⁾するために、ボルト頭・ナットの寸法測定を実施した。

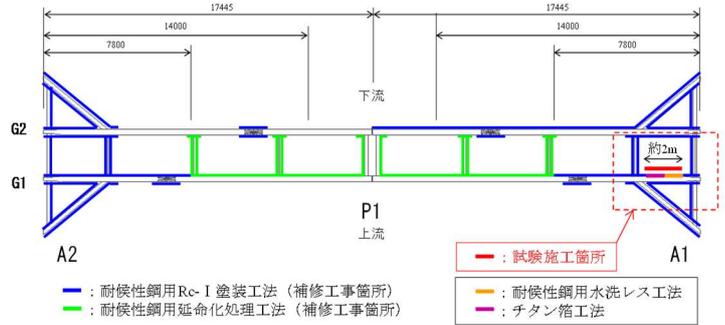
図-4 補修工事箇所及び試験施工箇所

法による I 評点 I-1 の異常さび（層状剥離さび）発生範囲については、環境遮断機能を持つ塗装による補修（耐候性鋼用 Rc-I 塗装系（水洗工法））を行うこととし、I 評点 I-2, I-2' の要観察状態のさび（うろこ状さび）については、耐用年数を延命化させる処理（耐候性鋼用延命化処理）を行い、約 30 年経過しても異常さびが生じていない範囲については、無補修とする部分補修による補修計画とした。計画概要を図-4 に示す。耐候性鋼用 Rc-I 塗装系は桁全体の約 50%，耐候性鋼用延命化処理は約 16%，無補修部は約 34%である。

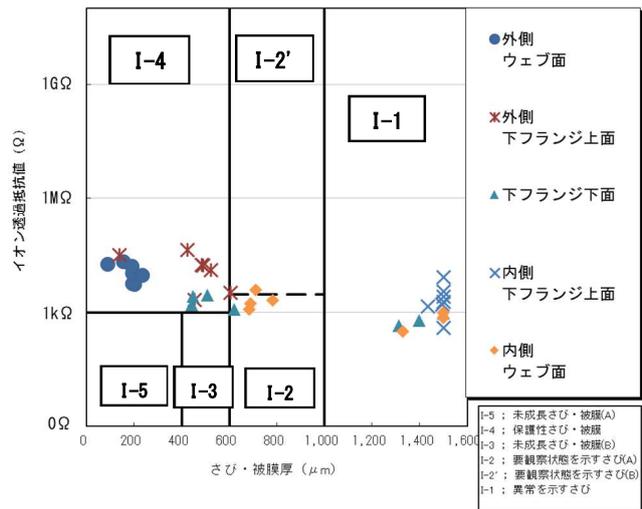
図-5 G1桁A1側の部位別のさび・被膜厚とイオン透過抵抗値の関係

図-5 にイオン透過抵抗法によるさび・被膜状態の評価結果である測定位置 G1 桁 A1 側のイオン透過抵抗値とさび・被膜厚の関係を示す。図-5 より、外側（上流側）には良好なさび・被膜状態の箇所が多いが、内側（下流側）は、I-1 の異常を示す領域に多くの測定結果が入っている。測定箇所の写真と I 評点の結果の一部を図-6、図-7 に示す。図-6 は、G1 桁 A1 側外側（上流側）で、約 30 年経過した現在でも被膜が残っており、良好な腐食状態である。図-7 は、G1 桁 A1 側内側（下流側）で、層状剥離さびが確認される。

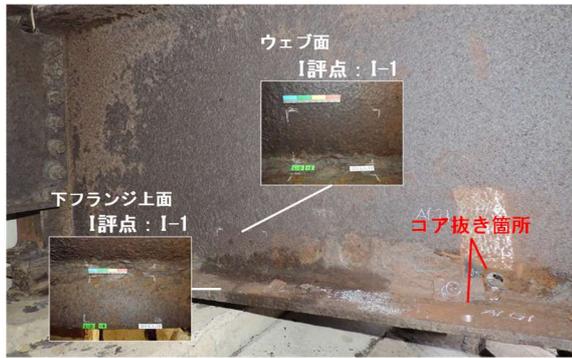
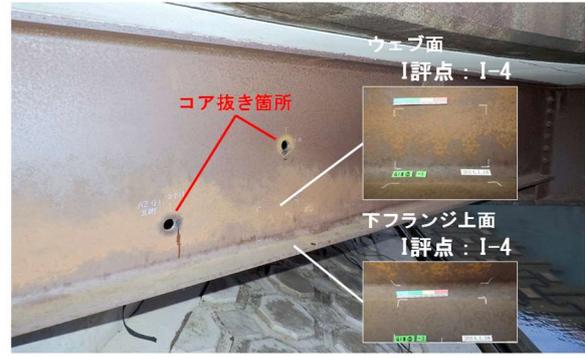
図-8 コア材採取箇所近傍外観とさび層断面の分析結果

残存板厚：11.96mm
(設計板厚：14.00mm)

(a) I 評点 I-1 「異常を示すさび」

本調査においてイオン透過抵抗法のさび安定化補助処理材への適用性を確認するため、コア材を実橋梁より採取し、さび・被膜厚、残存板厚、偏光顕微鏡観察、および EPMA カラーマッピング分析を行い、評価法の検証を行った。コア材の採取箇所は、塗装補修対象となる I 評点 I-1 「異常を示すさび」と評価される箇所（G1 桁 A1 側①）と I 評点 I-4 「保護性さび・被膜」と評価される箇所を選定した。コア材採取箇所近傍の外観、断面偏光顕微鏡観察結果、EPMA 分析結果を図-8 に示す。図-8 (a) より、厚さ 10mm 以上の層状剥離さびが見られ、表面にさび安定化補助処理材は残存しておらず、腐食が大きいことがわかる。さびの表層には層状さび剥離の痕跡が見られ、さび層中にクラックが連続的に横方向に発生していた。EPMA 分析より、Cl は、さび層中にクラックに沿って侵入しており、地鉄界面にも部分的に存在していた。図-8 (b) では、表面にさび安定化補助処理材が残存しており、腐食はしていない。さびの発生は見られず、Cl の存在は確認されなかった。さび安定化補助処理された耐候性鋼橋梁における、I 評点 I-1 のさび層の状態は、裸使用の耐候性鋼橋梁における I 評点 I-1 のさび層の状態と同様の状態にあること

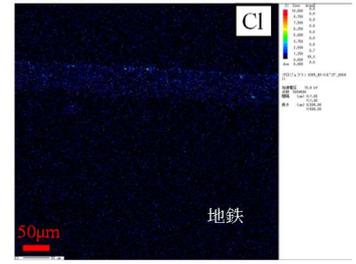
残存板厚：10.32mm
(設計板厚：10.00mm)

(b) I 評点 I-4 「保護性さび・被膜」

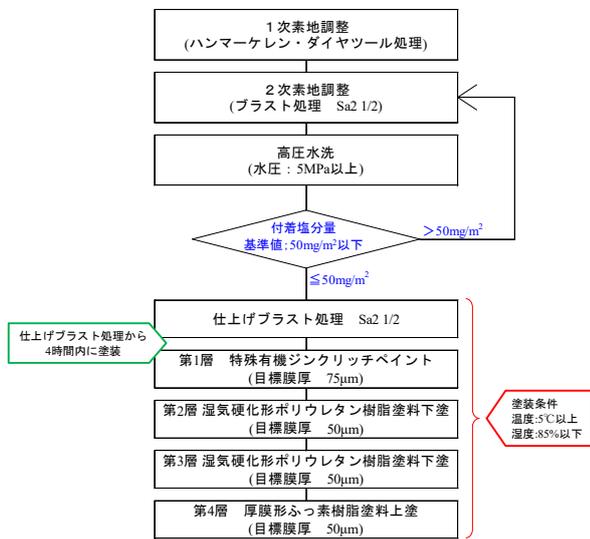
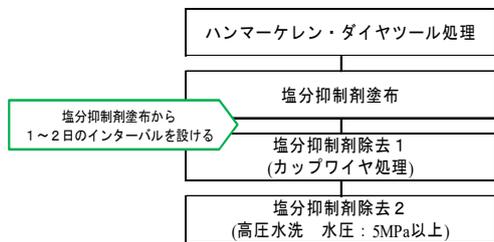
図-9 補修工事の補修仕様の施工フロー

図-9 に対象橋梁の補修工事に採用した補修仕様を示す。耐候性鋼用 Rc-I 塗装系とは、塗装橋塗り替え用 Rc-I 塗装系を基に、耐候性鋼材特有の固着さびの除去を目的としたハンマーケレンやダイヤモンドによる 1 次素地調整を要補修部に取り入れ、また、さび層に内在する塩分の除去を目的としたブラスト後の高圧水洗による塩分除去工程、孔食内に残る可能性のある内在塩分を考慮し、通常の有機ジンクリ

ッチペイントよりも耐候性の強い特殊有機ジンクリッチペイントを適用、塗装塗り替え用 Rc-I 塗装系よりも 1 層少ない省工程塗装を採用した塗装系である。耐候性鋼用延命化処理とは、ハンマーケレンやダイヤモンド処理で素地の調整を行い、塩分抑制剤を塗布することによりさび層内や孔食内の内在塩分を抑制し、腐食速度を遅くすることで耐用年数を延長させることを目的とした工法である。図-10 に試験施工に採用した「水洗レス工法」と「チタン箔工法」の補修仕様を示す。「水洗レス工法」では、塩分除去の工程に腐食抑制剤による塩分除去工程を入れ、高圧水洗による工程を削除している。「チタン箔工法」では、耐候性鋼材の腐食によって発生した凹凸の不

(a) 耐候性鋼用 Rc-I 塗装系
(水洗工法)

(b) 耐候性鋼用延命化処理

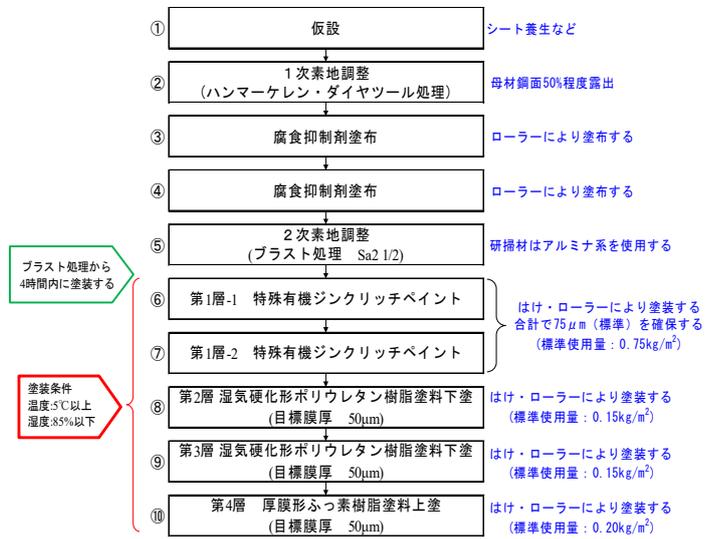
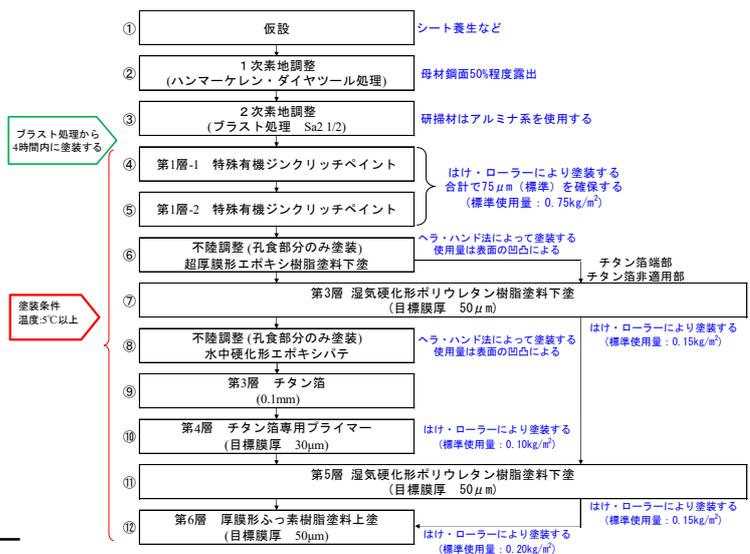
図-10 試験施工の補修仕様の施工フロー

(a) 水洗レス工法

(b) チタン箔工法

陸処理の過程が導入されていることが特徴である。素地調整では、事前調査において、さび安定化補助処理材に鉛、六価クロムの含有が確認されたため、素地調整の際の塗装の剥離やかき落としの際の有害物の飛散防止や作業労働者の健康管理のための対策が行われた。

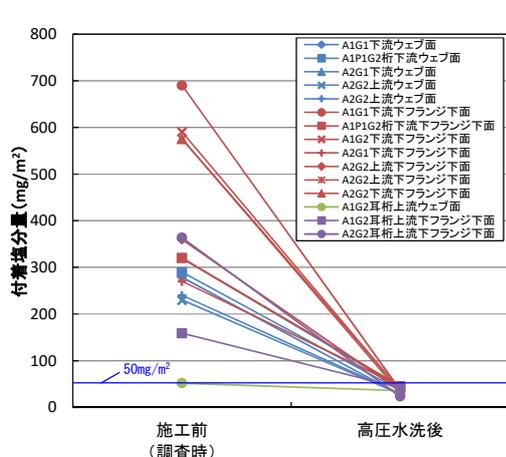
図-11 素地調整時の付着塩分量推移

補修塗装において、素地調整は補修した塗膜の耐久性を左右する要因となる。耐候性鋼橋梁の素地調整もブラスト法による素地調整程度1種（ISO Sa2^{1/2}相当以上）に仕上げることを基本とした。また、付着塩分量の管理は、耐候性鋼用 Rc-I 塗装系では、高圧水洗により付着塩分量を洗い流すこととした。鋼道路橋防食便覧⁴⁾に記載された要求事項の付着塩分量 50mg/m² 以下を満たすためには、付着塩分量の測定結果が 50mg/m² 以下になるまで作業を繰り返さなければならない。過去の耐候性鋼橋梁の補修塗装事例⁵⁾から、ブラスト処理と高圧水洗を2~3回繰り返す必要があると予想された。今回の補修工事における素地調整時の付着塩分量の推移を図-11に示す。今回の施工において、ブラスト処置と高圧水洗を各1回行った時点で付着塩分量 50mg/m² 以下を満たすことができた。

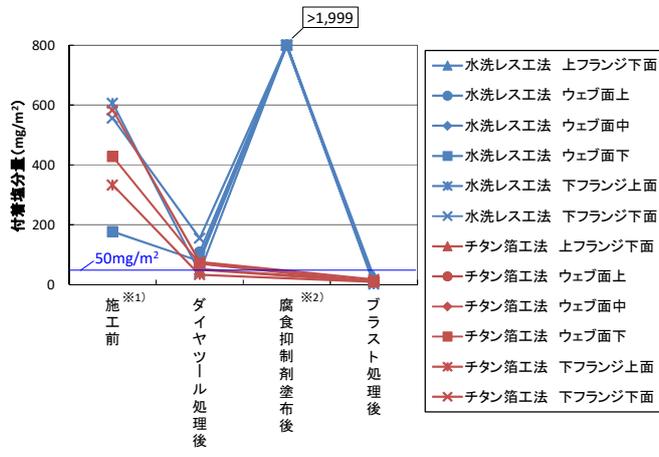
図-12 試験施工素地調整工程の付着塩分量の推移

しい場合があるため、水洗水を使用しないで塩分除去を適切に実施できる工法「水洗レス工法」の開発を試みた。また、通常的水洗による塩分除去を行う「水洗工法」や「水洗レス工法」よりもさらに長い耐用年数を期待できる「チタン箔工法」について、不陸が多数発生している場合の施工可能性と耐久性の評価を行うこととした。素地調整工程の付着塩分量推移を図-12に示す。ダイヤモンド処理後の付着塩分量は、「水洗レス工法」で41~155mg/m²、「チタン箔工法」で33~76 mg/m²の値を示した。「水洗レス工法」において、腐食抑制剤塗付後の付着塩分量が1,999mg/m²を上回る値を示したが、ブラスト処理後の付着塩分量は、「水洗レス工法」で2~28mg/m²、「チタン箔工法」で8~17mg/m²の値を示し、基準である付着塩分量 50mg/m² 以下を達成した。
