老朽化した橋やトンネルのコンクリート剥落防止技術 「ネットキーパー工法」

椎名 貴快¹

¹西松建設株式会社 技術研究所土木技術グループ

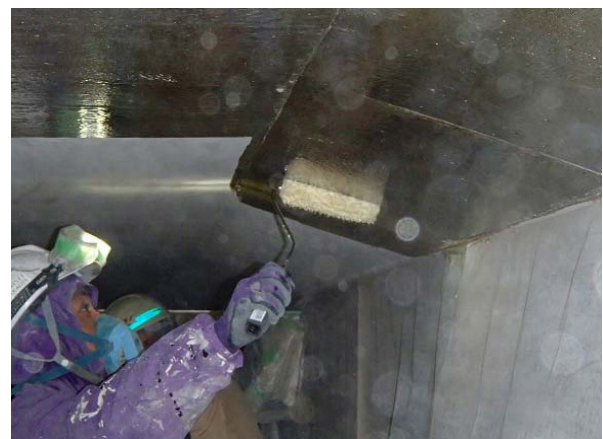
写真-2 プライマー塗布作業の状況

従来の市販同等品に比べて，低粘度・高浸透性のプライマーを開発し，コンクリートへの浸透力が20%以上増加している．例えば，0.2mm幅のひび割れ界面への浸透深さは，従来品が30～35mmに対して，本材は40mm以上を有している．これにより，コンクリート表層に強固な下地層を作り上げることができ，接着剤との一体化により，良好な剥落抵抗性の発揮に寄与する（写真-2）．

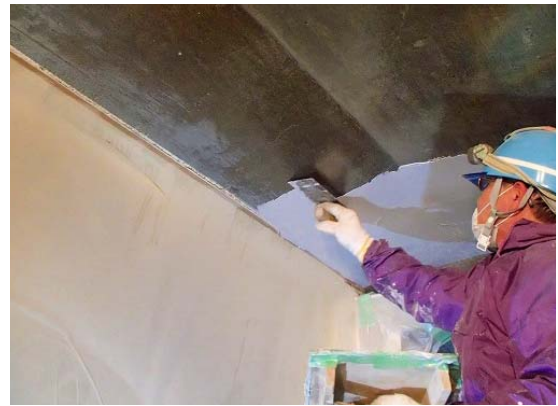
写真-3 接着剤の塗布作業の状況

本工法の接着剤は、施工可能温度が5～40℃で、夏冬関係なく、1年間を通じて同じ材料で施工することが可能である（写真-3）。また、このような通年タイプの従来同等品では、特に、気温の高い夏場の施工時に、接着剤の粘度がすぐに高くなって施工しにくいとの専門者の意見があった。そこで、接着剤の配合調整を行い、気温の高い施工条件でも、従来品に比べて、施工可使時間を2割程度延長できるように改良した。

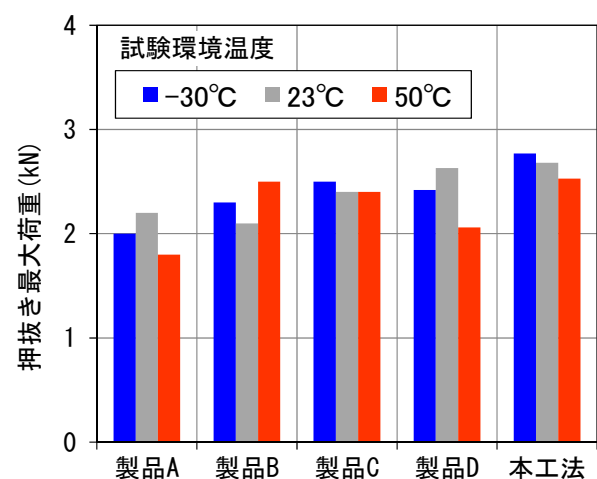
図-4 押抜き試験結果の比較

環境温度が、-30℃（極寒）、23℃（一般）、50℃（極暑）の3ケースにおける剥落防止性能を押抜き試験（JSCE-K533

）で確認した。図-4に、従来同等品との比較試験結果を示す。同図より、本工法は、従来同等品と比較して、剥落防止性能が平均上位に位置していることがわかる。

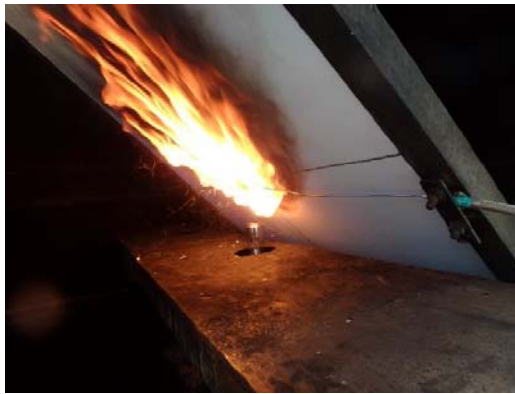
写真5 延焼性試験の状況

トンネル坑内で不測の火災が発生した場合の耐火性能を実験で検証した。試験は、延焼性試験（延焼性，自己消火性：NEXCO試験法738）及びガス有害性試験（建築基準法）の2試験である。試験の結果，両試験ともに所定の基準を満足する結果を得られ，耐火性を有していることが確認された。

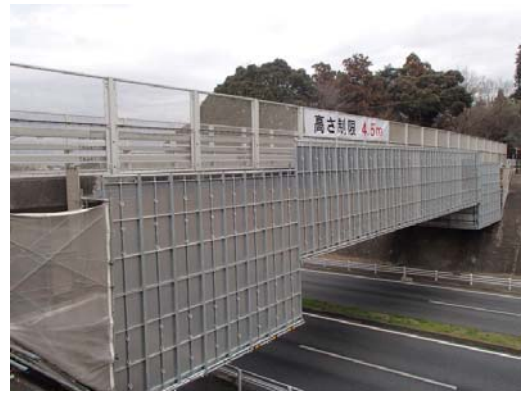
写真6 跨道橋補修工事の状況

千葉県内の国道上を横断する民間保有の跨道橋補修工事（写真6）において，コンクリート床版下面（中央部，張出部）や地覆側面の約200m²に対して，コンクリートの剥落対策として，ネットキーパー工法を適用した。本工事は，2014年7月に施行された定期点検要領に基づく近接目視点検の結果，実施された補修工事である。

同橋は，供用から数十年が経過し，一部でひび割れやかぶりコンクリートの脱落等の劣化箇所が確認されたものの，コンクリート自体の耐久性性能は比較的健全な状態であった。しかし，橋下を通行する車両や歩行者に対する安全性確保の観点から，剥落対策工が実施された。

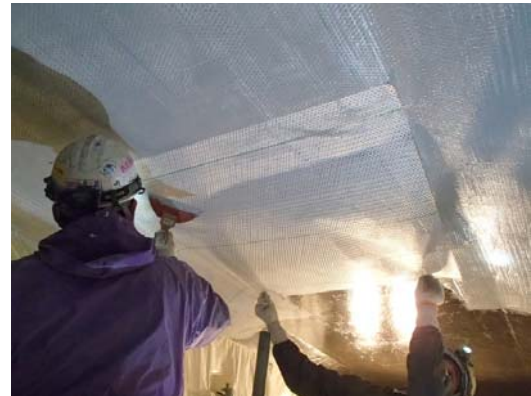
写真7 繊維シート貼付工

工事期間中の日平均気温は，約3～9℃の冬期施工で，国道上のため道路占用期間の限られた工程であった。また，風雨による摩耗の影響で粗骨材が露出した箇所が多く，国道を走行する車両の排ガスによる汚れなど，剥落対策工を行う前の処理（下地処理）に時間を要したが，計画した工程内で施工を完了することができ，また本工法の施工性を検証することができた（写真7～写真9）。

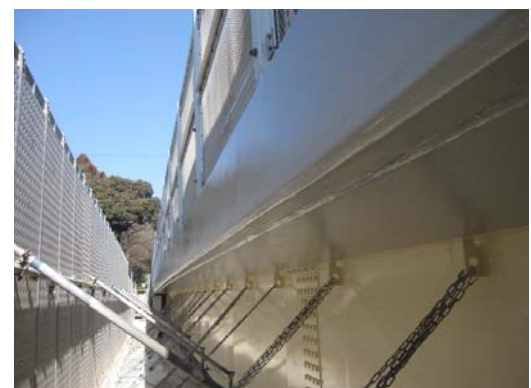
写真9 施工完了（張出床版下面，地覆側面）
