老朽化した吹付のり面の補修補強

# 『ニューレスプ工法』

『広島県長寿命化技術活用制度』登録工法

日 特 建 設 株 式 会 社  
技 術 本 部 恵 良 桂 司

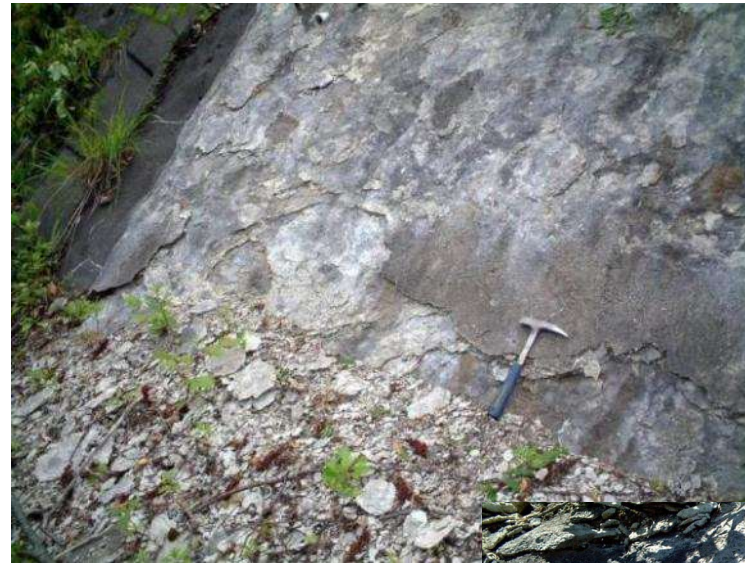
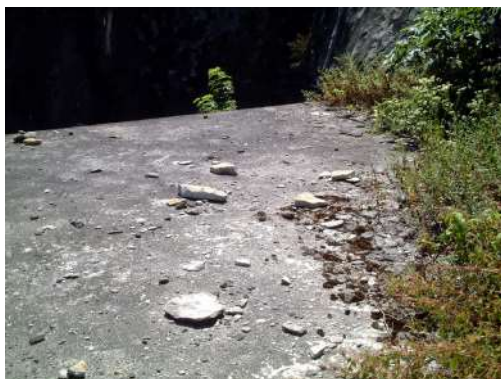
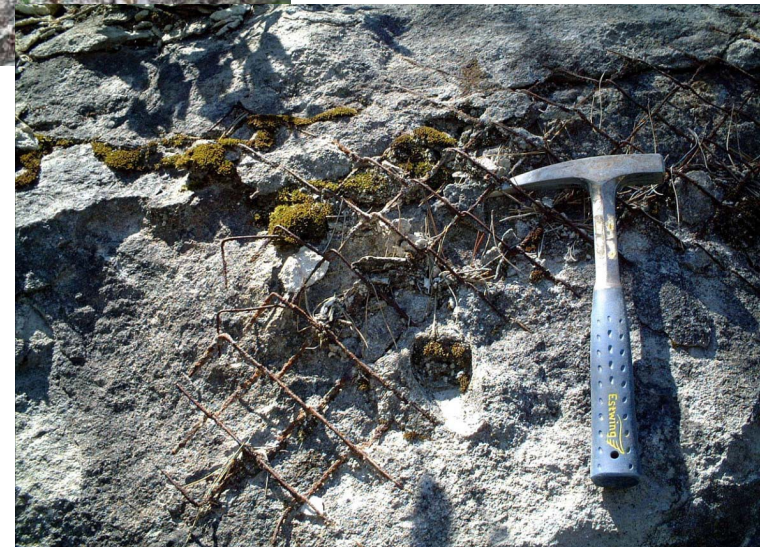
# 吹付材自体の劣化

■現象：ひび割れ、表面剥離、吹付材の強度低下

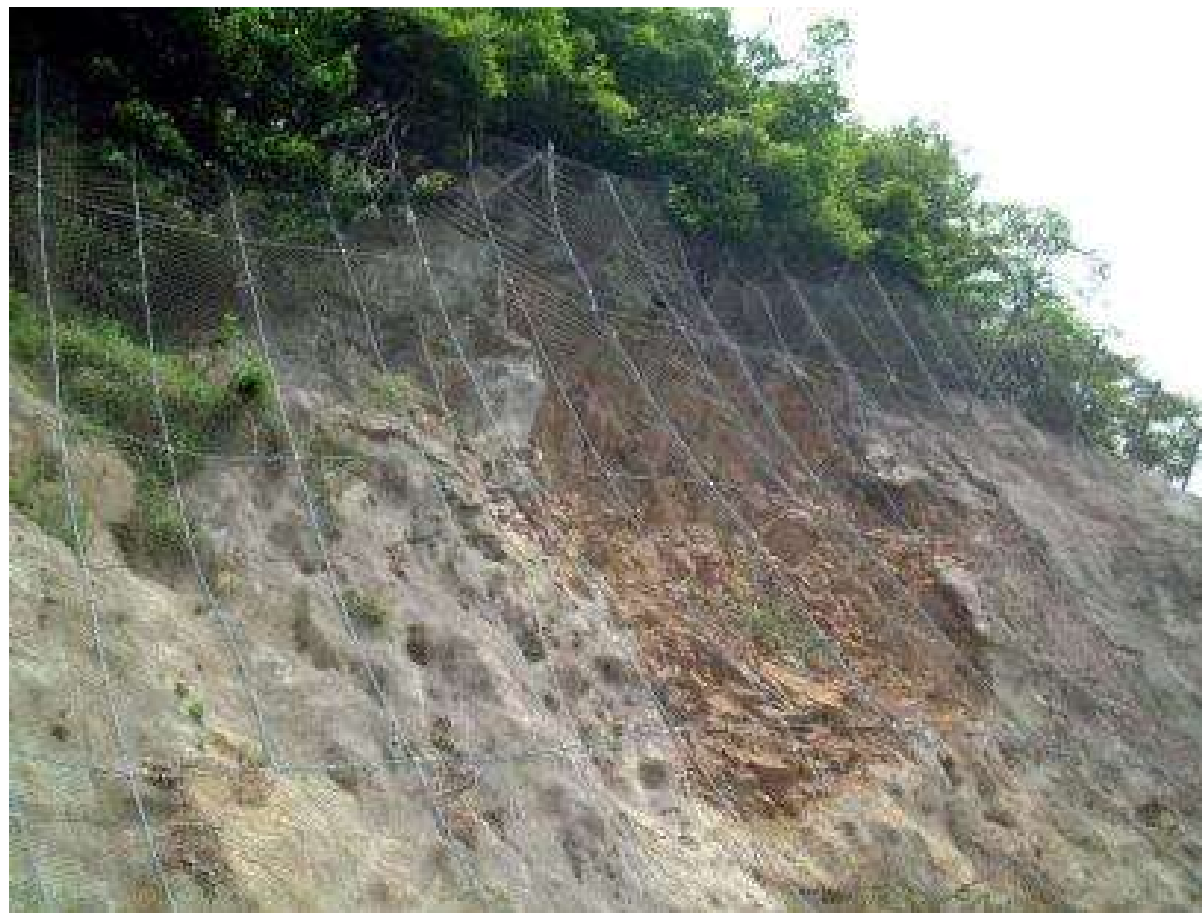
# 吹付材背面地山の風化による不安定化

## ■現象；開口ひび割れ、はらみ出し、崩壊

割れ目沿いの緩みによる  
はらみ出し・岩盤崩壊

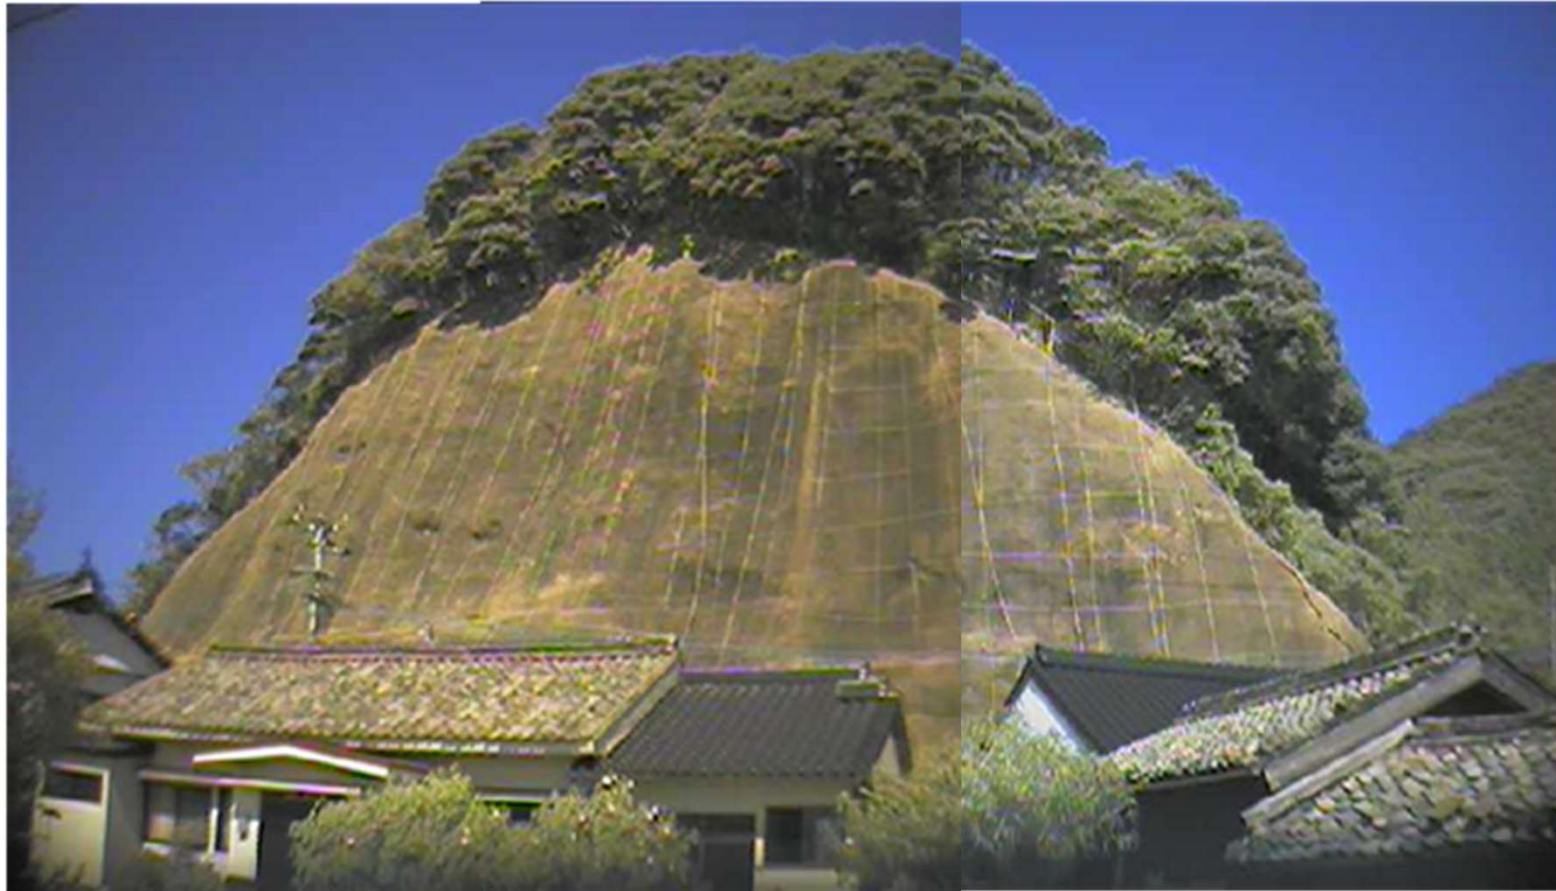
# 熱赤外線映像法

可視画像

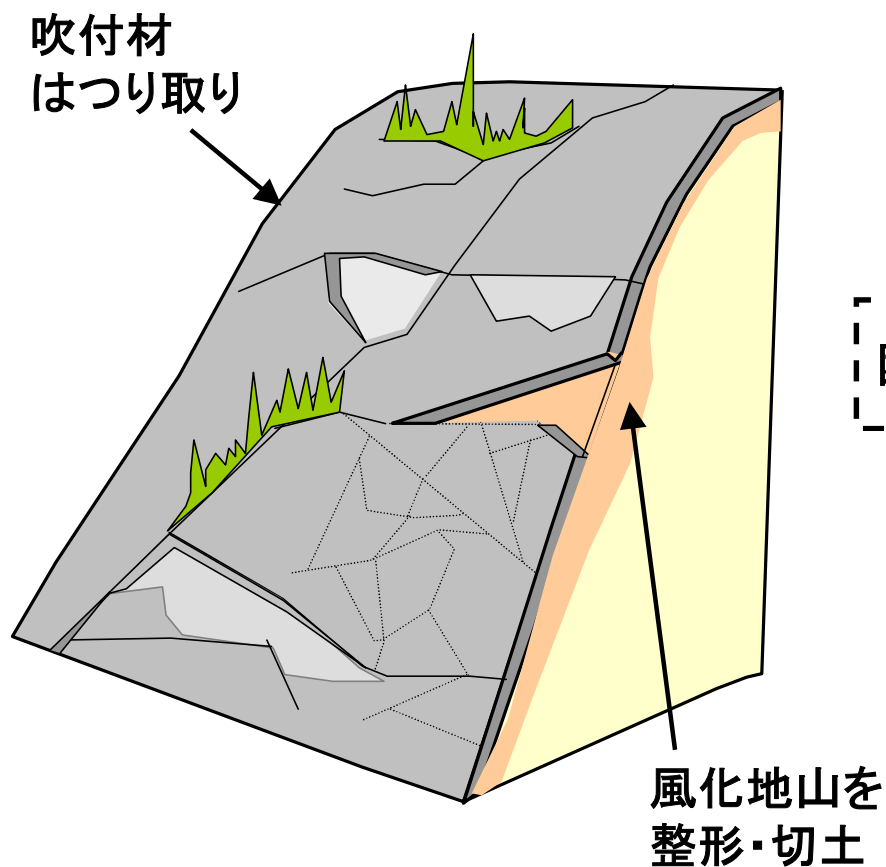
■ 表層風化部の整形・除去が難しく、**風化部**が残る。

対策前

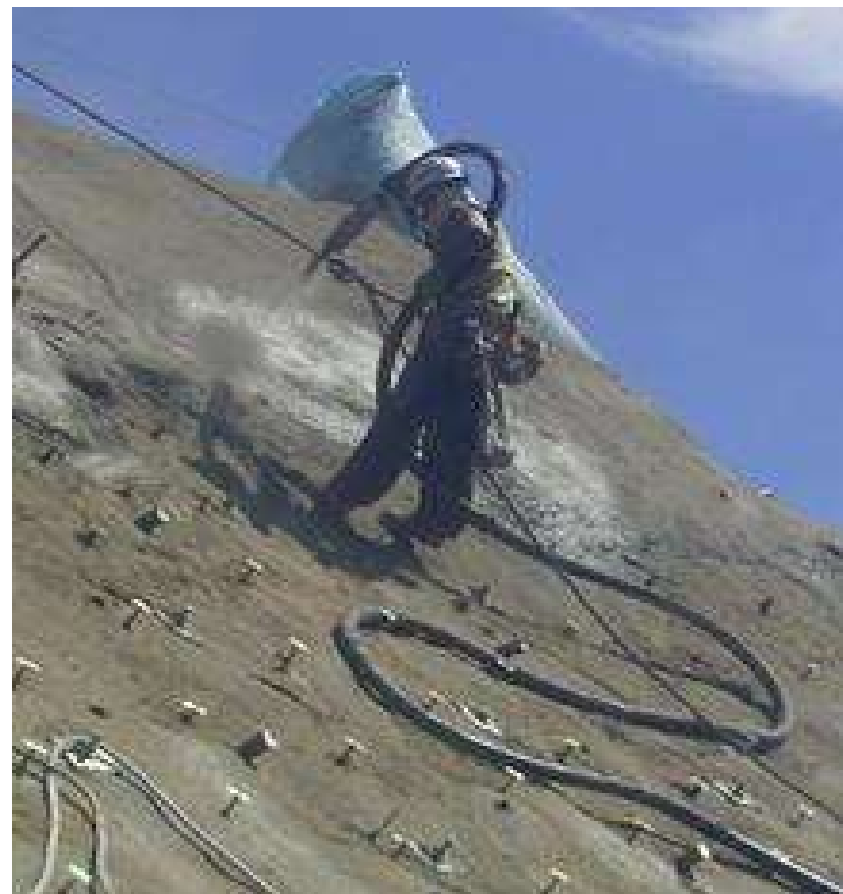
## ニューレスプエ法

- 補強鉄筋工
- 背面空洞注入工
- せん断ボルト設置工
- 水抜きパイプ新設工
- のり面清掃工
- 繊維補強モルタル吹付工

※老朽化した吹付材をはつり取らず  
対策

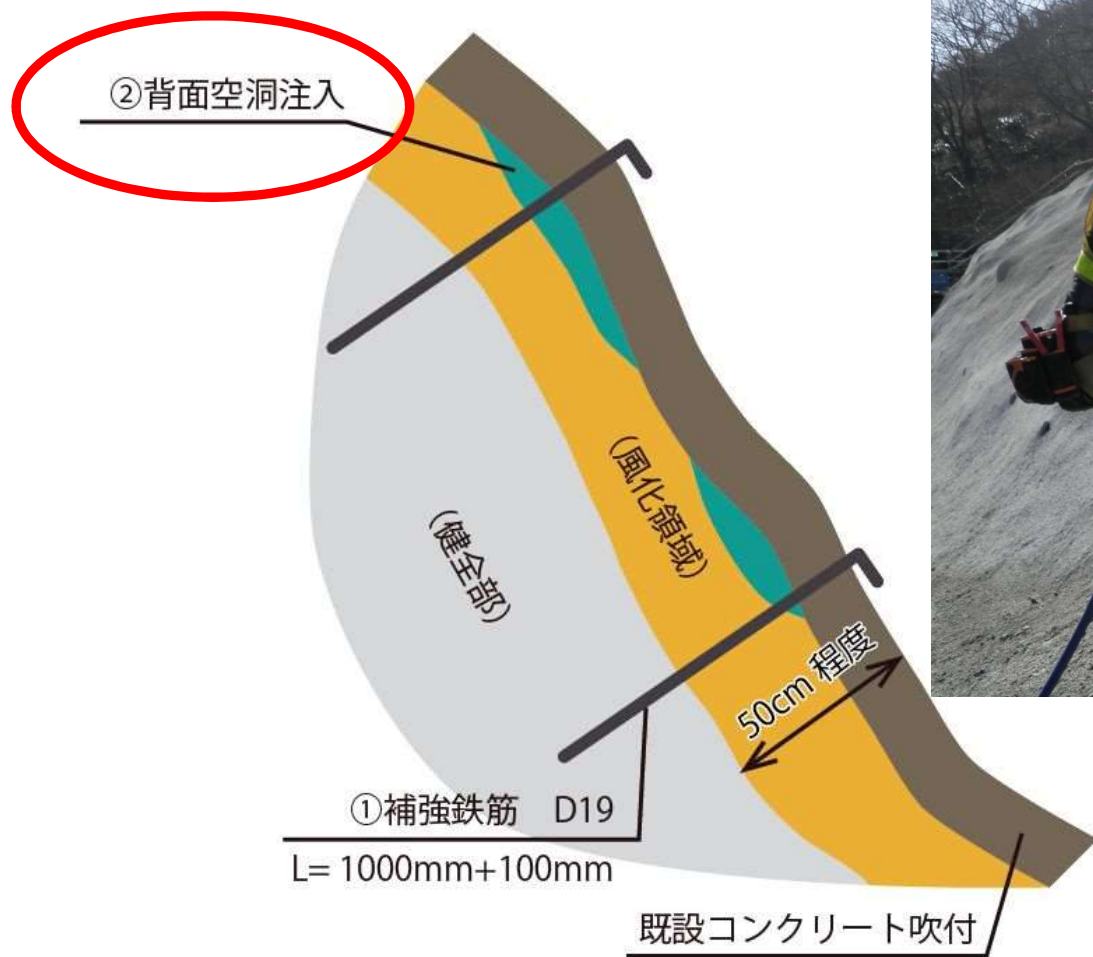
# 背面空洞注入工

材料の逸走が懸念  
⇒可塑性グラウトを採用  
(パフェグラウト)

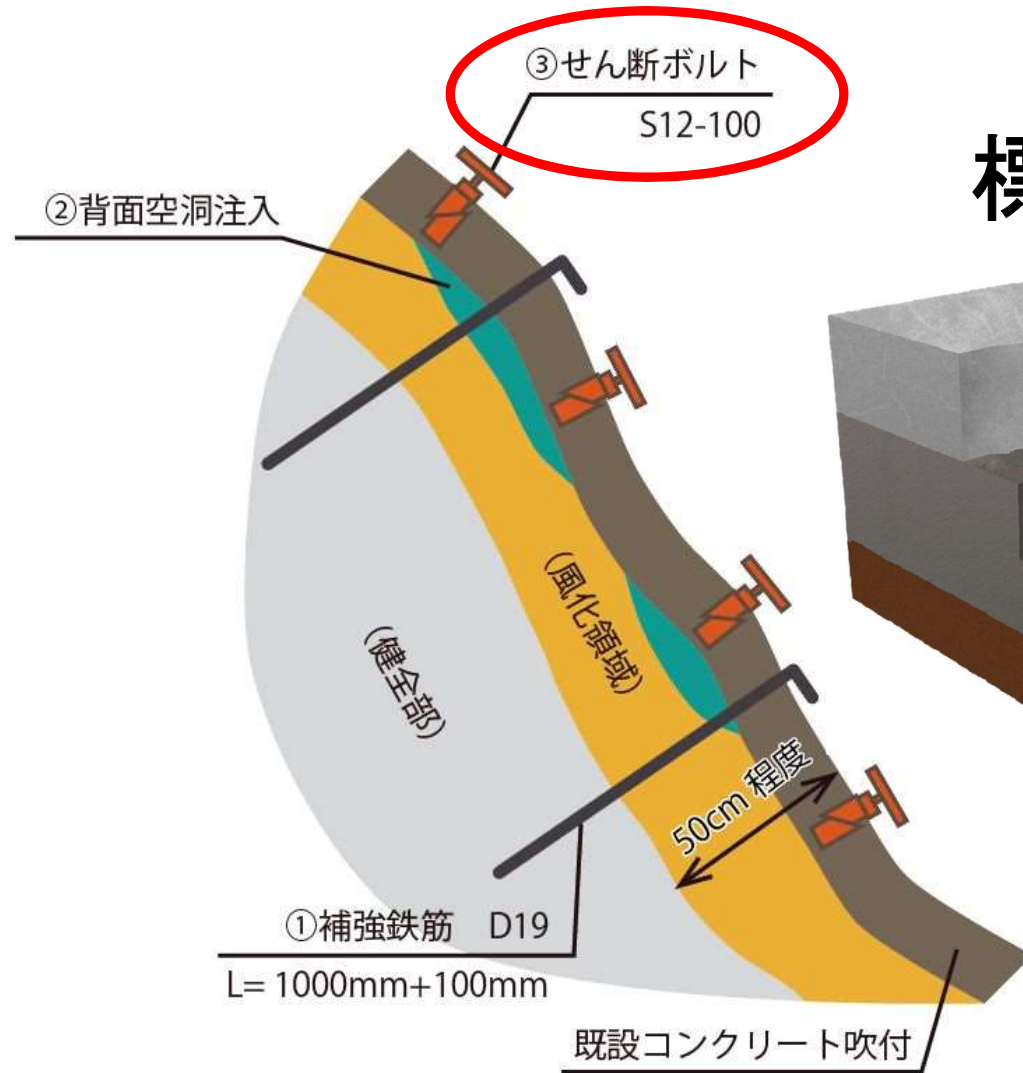
# せん断ボルト工

標準仕様: 2本/m<sup>2</sup>

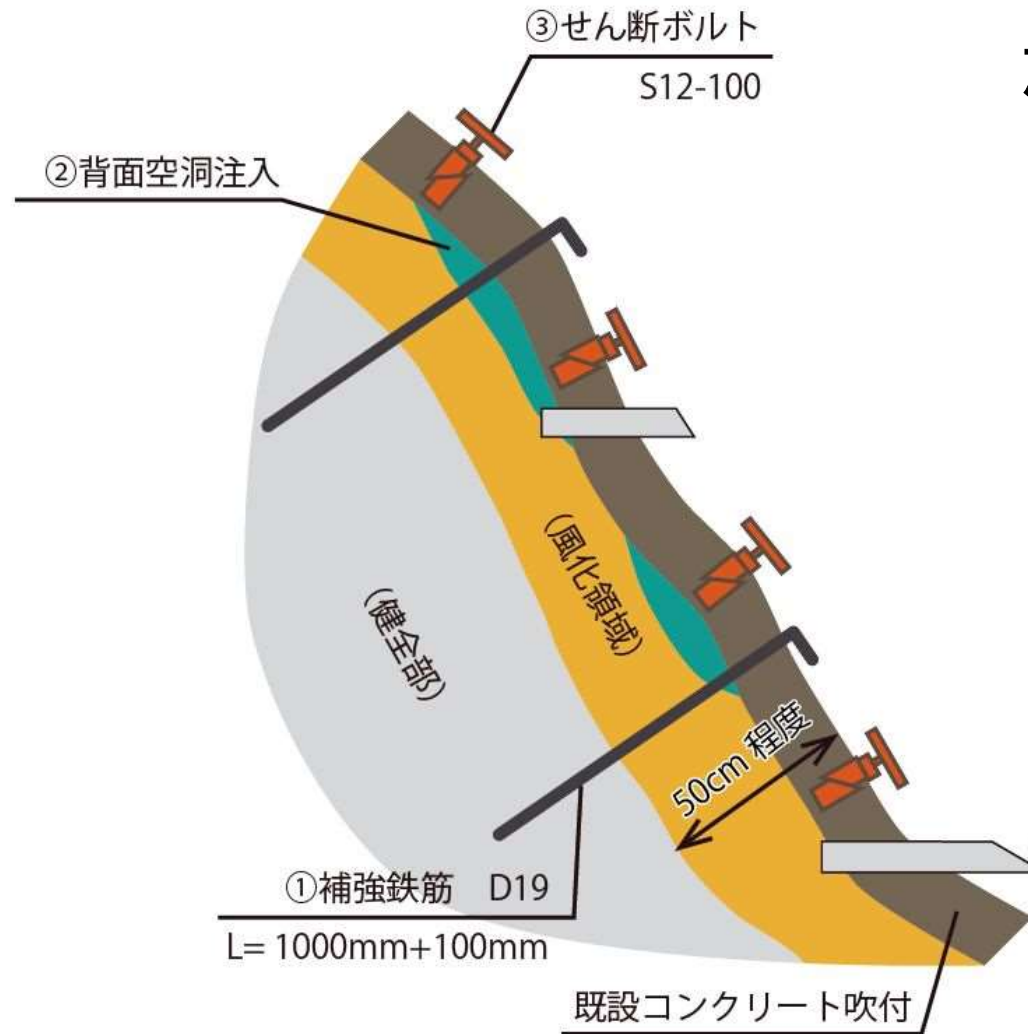
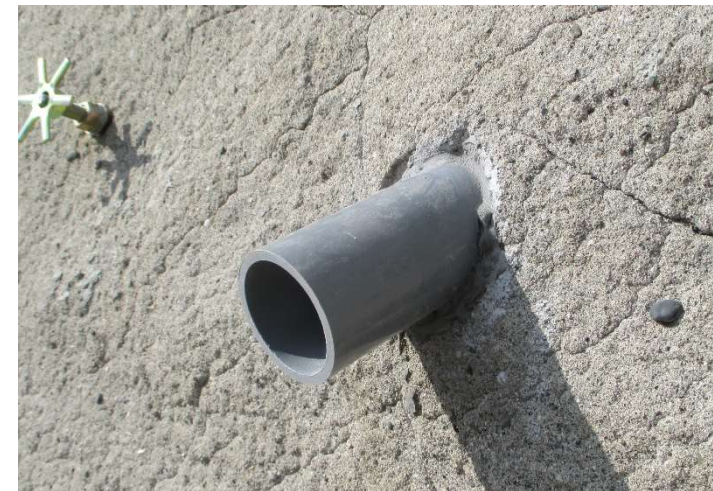
# 水抜きパイプ新設工

## 施設管理者の仕様に準拠

④水抜きパイプ新設  
(既設吹付に削孔し、新たに設置)

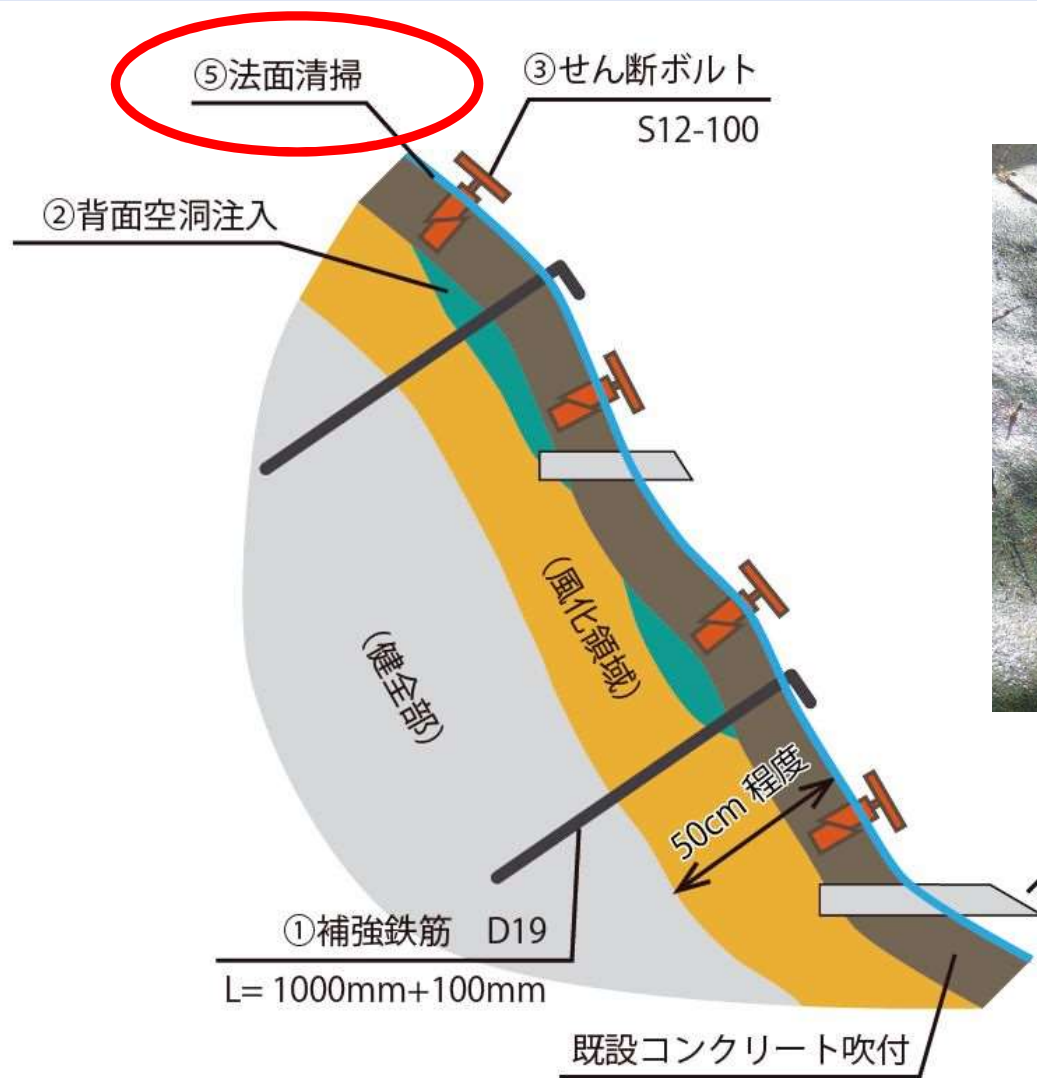
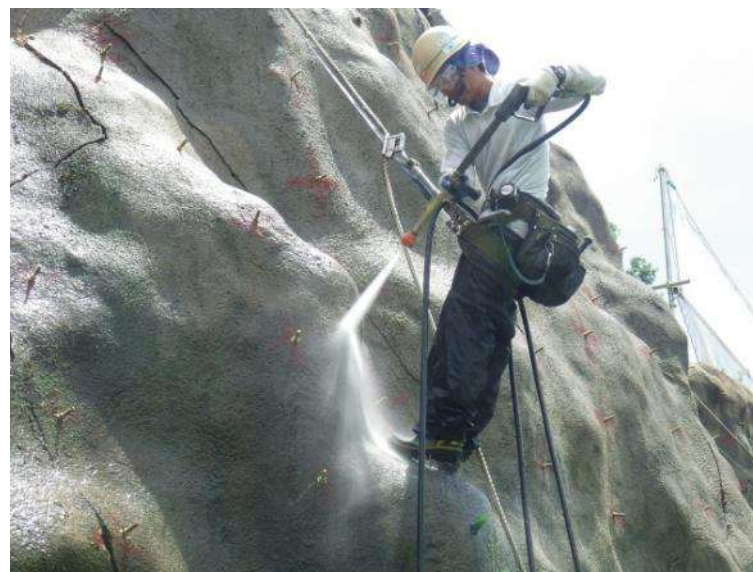
# 法面清掃工

## 高圧洗浄により清掃

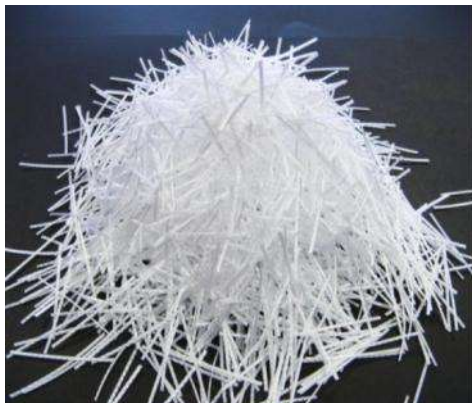
### BCファイバー

有機繊維をモルタル中に分散(1vol%)

⇒ひび割れに対する抵抗性や靱性の改善を図った  
複合材料

標準添加量(1m <sup>3</sup> 当り)	1.0vol%(9.1kg/m <sup>3</sup> )
素材	ポリプロピレン
繊維長	30mm
公称繊維径	0.7mm
引張強度	607N/mm <sup>2</sup> 以上

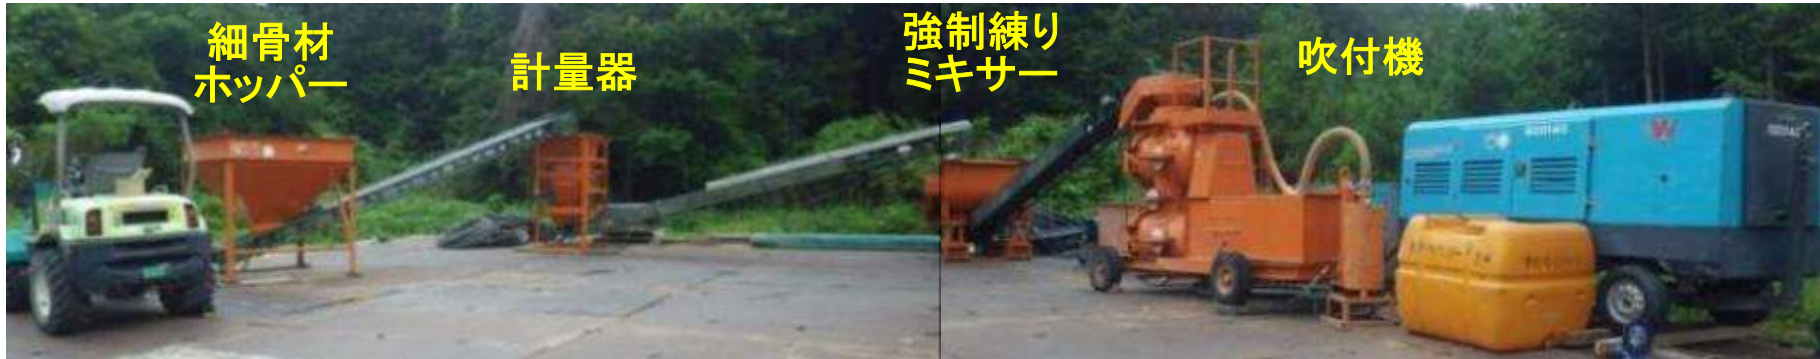
## ■湿式吹付方式

現場練り時のプラント

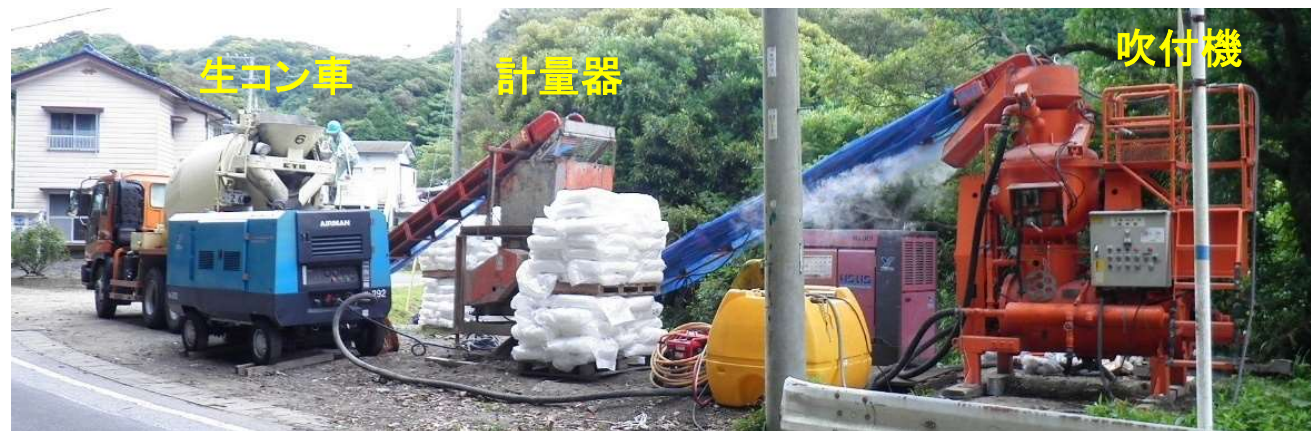
生コン車によるモルタル供給時のプラント
