大規模土砂災害に対する調査効率化ツールの適用検討

國時正博, 河口幸広¹
荒木義則, ○山野亨, 河井恵美, 前田翔平²

¹国土交通省 中国地方整備局 河川部.

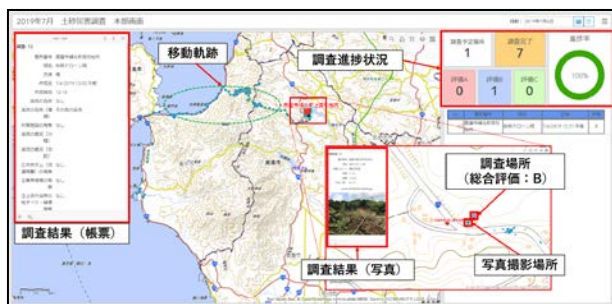
図-3 本部機能アプリ（PC用 Web アプリ）

- ・現場ナビゲーション機能：目的地を指定することで、スマートフォンにインストール済みの地図アプリで現場ナビゲーションを実行する機能（図-1）
- ・現在地通知機能：GPS情報（衛星単独測位）を活用し、現在地や移動軌跡を表示（記録）する機能（図-1）
- ・地図表示機能：電子地図（地理院地図）に土石流危険溪流情報等（流域界、被害が想定される区域）を重ね合わせた調査用図面を表示する機能（図-1）
- ・点検結果登録機能：点検票に基づいて、溪流内の変状状況（規模等）を点検（写真撮影、計測）し、評価（ボタンで選択）する機能（図-2）
- ・点検結果帳票作成機能：緊急点検様式の帳票を、点検結果登録機能で登録した点検結果をもとに自動作成する機能
- ・本部機能：現場で登録した点検結果・写真・移動軌跡などの地図上への重ね合わせ表示や進捗状況表示の機能（図-3）

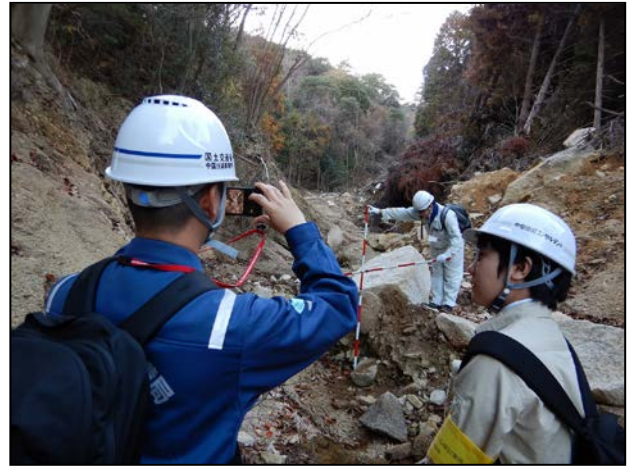
図-4 現地実証試験の状況

構築したツールが実用に耐えることを確認するため、第1回（平成30年11月）と第2回（平成31年2月）の2回、実証実験を実施した。（図-4）

第1回実証実験では、現地ナビゲーションベースアプリをカスタマイズした現場点検アプリを利用した。その際、選択式の点検項目入力において複数選択ができないことや、点検帳票作成時に写真を手作業で貼り付けなくてはならないこと、写真の位置情報・方位情報を活用した位置図の自動作成ができないこと等の課題が抽出された。そこで、第2回実証実験では、現地ナビゲーションと点検を別アプリとし、点検結果入力は点検結果記録ベースアプリをカスタマイズして利用する方式に変更した。また、点検写真の位置・方位情報を活用して位置図を自動作成する帳票作成機能を構築・導入し、第1回実証実験の課題を解決した。

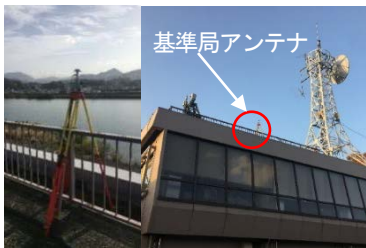
図-5 基準局の設置状況

図-6 移動局の観測状況

(M8) の、2つ受信機を用いた測位性能を確認した。図-5に基準局の設置状況を示す。基準局は、調査現場から約1km離れた国土交通省中国地方整備局太田川河川事務所高瀬分室の屋上に設置した。図-6に移動局の観測状況を示す。移動局となる点検者は、GNSSアンテナ及び受信機を取り付けた約2mのポールを持ち、徒歩で移動した。土砂災害調査では、砂防堰堤や治山ダム等の構造物の被害状況や土砂堆積状況等を確認し、調査結果から必要に応じて緊急除石や応急復旧等の作業を行うこととなる。本実験では、治山ダムの堤体の天端を計測し、現況測量図面に測位点が一致するかを確認した。また、砂防堰堤の天端（水通し）・側壁・水叩きの状況を確認するための巡視点検ルートを描き、設計図面に測位点が一致するかを確認した。

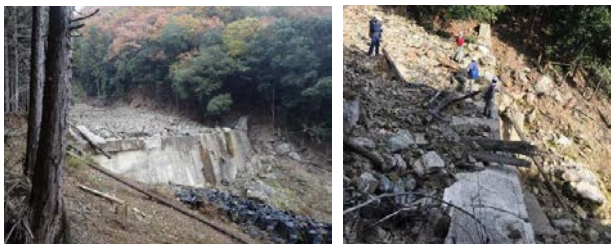
(a) 治山ダムの外観 (b) 治山ダムの被災状況

図-7 平成26年の土砂災害によって被災した治山ダム

図-7 (a) に治山ダムの外観を示す。平成26年8月20日の広島豪雨災害の際に被害を受けており、図-7 (b) に示すような破損が見られる。土砂災害現場の環境において、シングルバンド受信機では、測位点の飛びが多く、Fix解に収束できない。そのため、マルチバンド受信機の結果のみを示す。図-8に治山ダムの下流面端部の測位結果を現況測量図面上に重ねたものを示す。

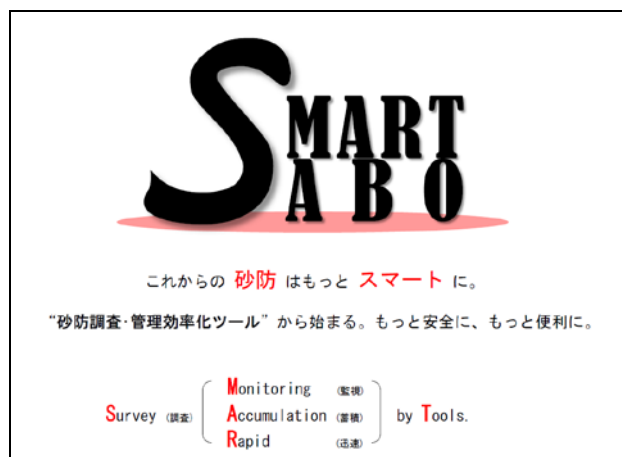
図-11 SMART SABOについて

平成31年度に構築した土砂災害調査効率化アプリのプロトタイプは、「砂防調査・管理効率化ツール (SMART SABO) として、令和元年8月から全国の地方整備局において試行運用が開始された。(図-11)
