# トンネル工事における脆弱な地山に対する 掘削補助工法の選定、評価

中下 千太郎<sup>1</sup>

<sup>1</sup> 中国地方整備局 松江国道事務所 工務課（〒690-0017松江市西津田2-6-28）

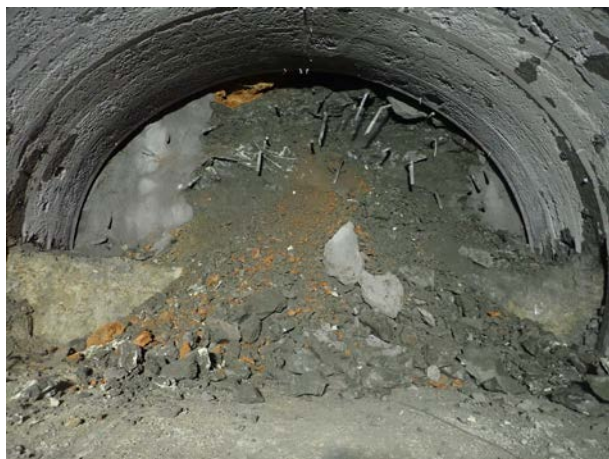
図-2 切羽崩落状況（TD=750m付近）

起点側は、主に泥質凝灰岩で構成されており、時折、火山礫凝灰岩などの異なる岩質が部分的に出現したり、亀裂の粗密が変化するなど、岩相の変化に富んでいた。これにより、天端崩落や切羽崩落が発生し、その崩落の規模も刻々と変化する状況であった（図-2、図-3）。
