「河川堤防における小動物被害の点検・評価・対策の手引き（案）」について ～対象動物の生態・巣穴被害特性を考慮した点検・評価・対策～

小柳 忠史¹

¹中国地方整備局 中国技術事務所 品質調査課 （〒736-0082 広島県広島市安芸区船越南2-8-1）

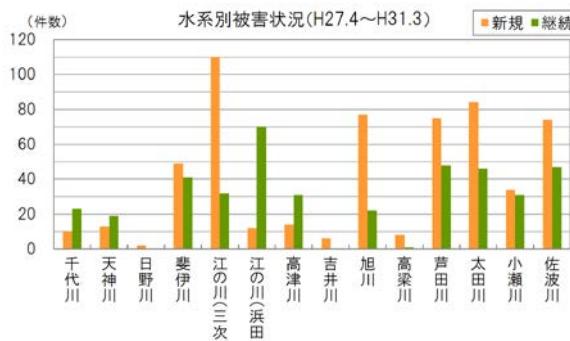
図-2 水系別被害件数(巡視記録)

河川巡視（新規）では、江の川（三次）、太田川、佐波川で被害件数が多い傾向が見られた（図-2）。特定された要因動物はモグラが最も多く、次いでイノシシ、その他はわずかであるがキツネ、シカであった（図-3）。

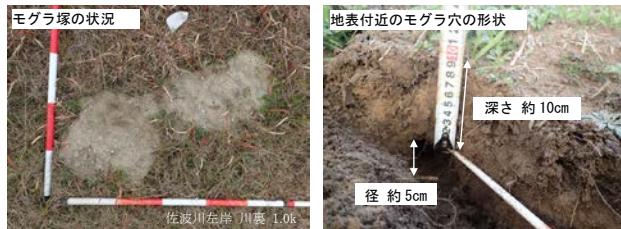
図-5 モグラ塚及びモグラ穴の形状（例）

モグラ塚は直径20cm～50cmで、25m²内に10個～30個確認された。また、地表付近のモグラ穴は直径4cm～6cmで、地表から10cm程度の深さに見られた。農地が近接している箇所に多く発生し、補修対策は実施されていなかった。

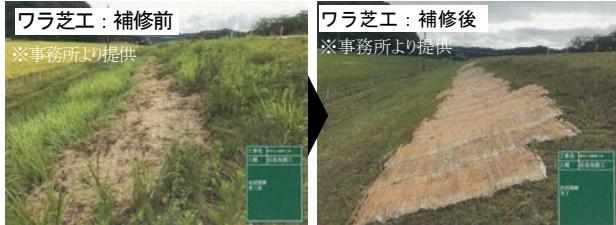
図-6 イノシシ掘起し箇所の補修例（わら芝工）

掘起しへ数m～数十mの範囲で、深さは10cm～50cmであった。周辺環境に農地が近接している箇所、又は河道内樹木（竹を含む）が繁茂している箇所に多かった。応急対策として、土砂埋め戻しやワラ芝工が実施されていた。

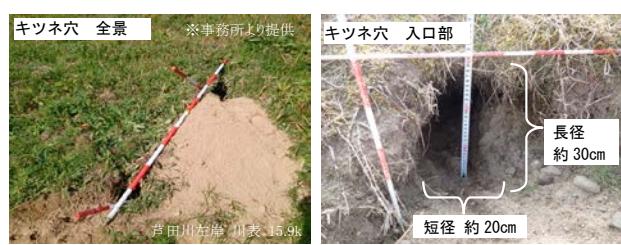
図-7 キツネ巣穴の形状（例）

巣穴は直径20cm～50cmで縦長形状、深さ0.8m～2.0mであった。入口部に、円錐状の掘削土の堆積が確認された。巣穴周辺には、隠れ場所となる高茎草本や低木が見られた。応急対策は、土砂埋め戻しやワラ芝工であった。

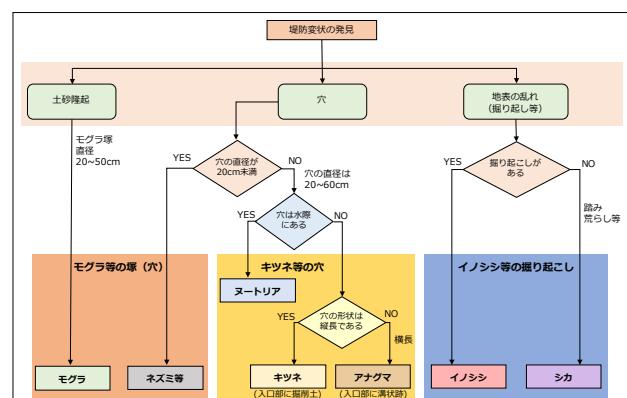
図-8 要因生物 判別フロー（案）

堤防の変状の種類とその形状・位置等より、要因生物を判定する判別フロー（案）及び生態特性判別表（案）を作成した（図-8、表-3）。

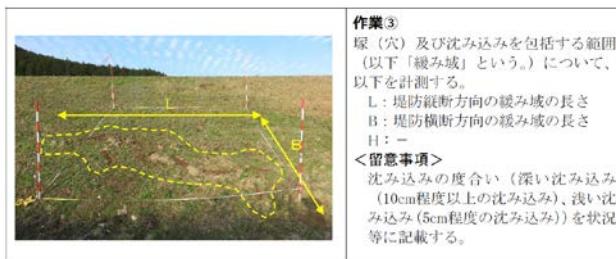
表-4 点検作業・記録方法(例:モグラ塚(穴))

モグラ等の塚(穴)の点検は、深さ50cm程度の土中に形成されるトンネルによって生じる堤防表層の緩みの範囲と度合いを確認することがポイントである(表-4)。

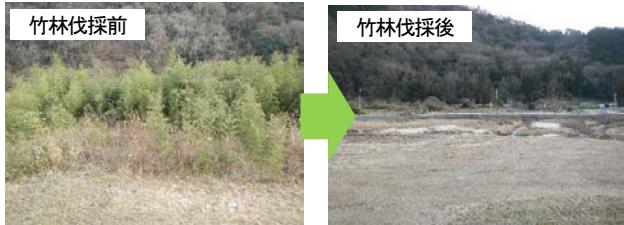
図-10 再発防止対策例（緩衝帯の整備）

河川堤防における小動物等の被害のうち、特に移動範囲の広いキツネやイノシシ等の再発防止策として、除草・清掃の実施や緩衝帯の整備等の周辺整備対策の実施が挙げられる。
