# 老朽化したモルタル吹付法面の 補修・補強技術

日特建設株式会社 広島支店  
技術部 田中 尚

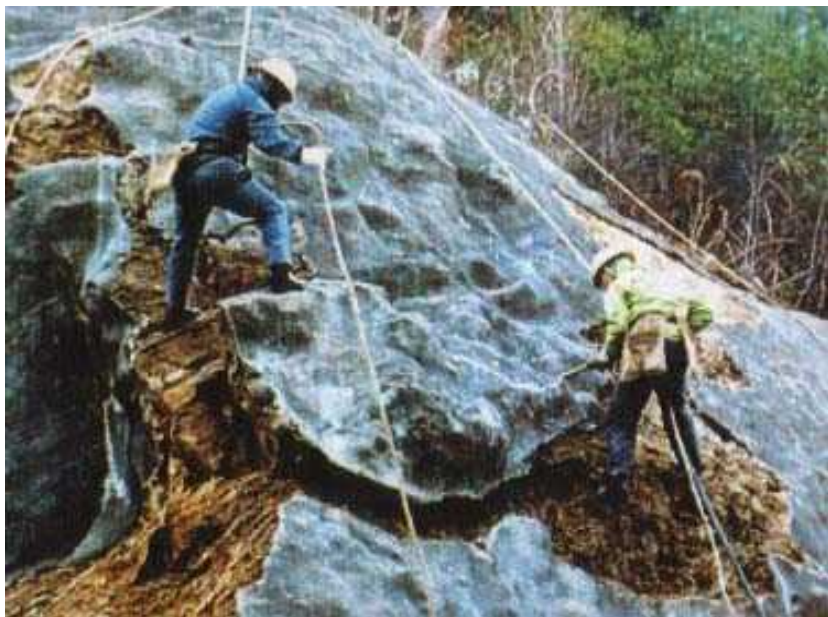
- 従来手法 老朽化部分をはつり取り + 再モルタル吹付工
- 重機による施工ができない範囲 → 人力施工(作業能率の低下、作業安全性に懸念)
- はつり取ったモルタル殻 → 産業廃棄物

取り壊し状況

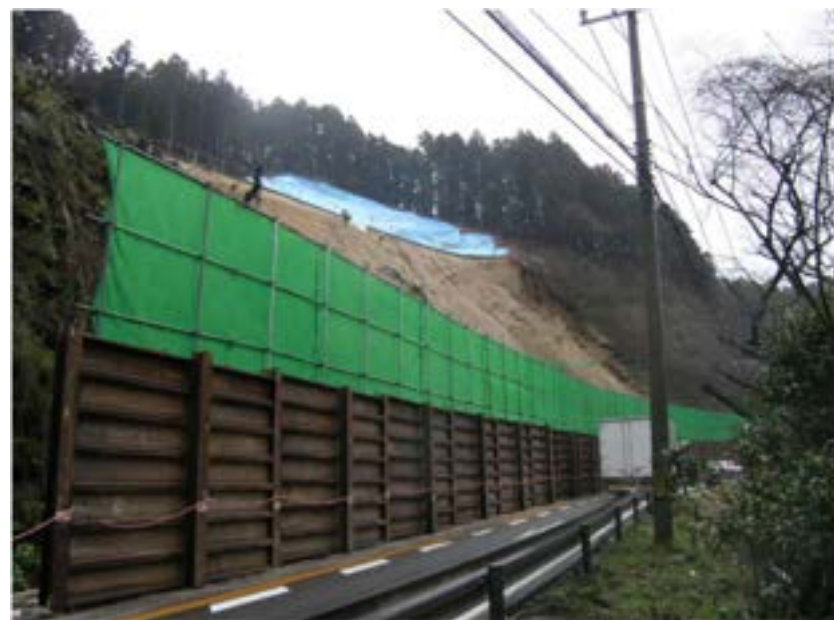
仮設防護柵設置(例)

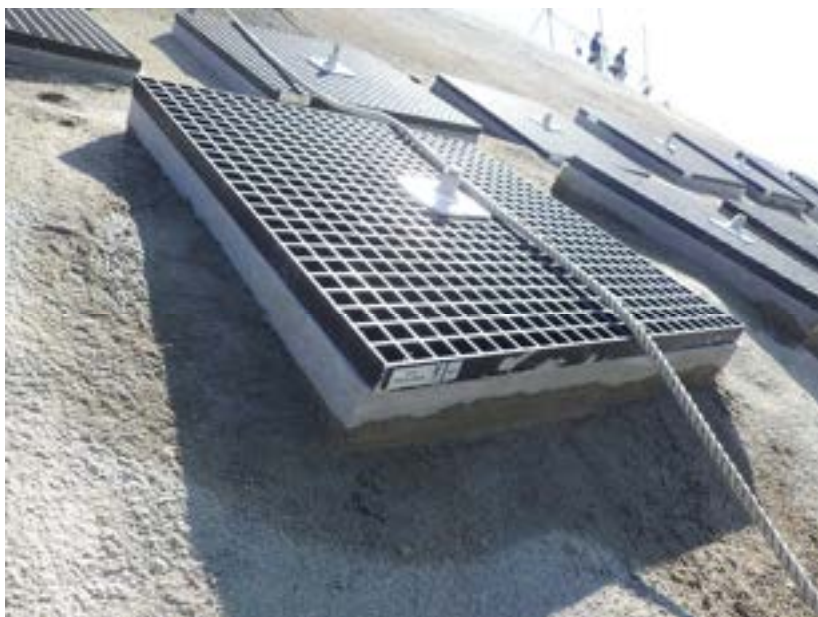
- モルタル吹付法面の補強 → 鉄筋挿入工
- 独立受圧板(頭部処理) → 法面の不陸(凹凸)への対応が難しい

モルタル台座・不陸調整マットなどによる調整

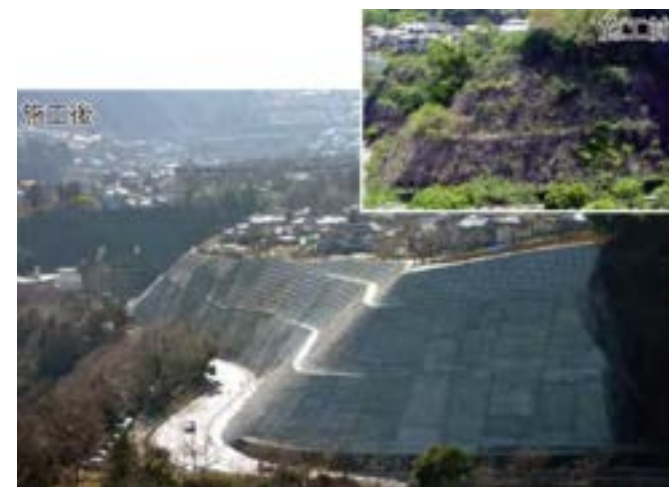
既設モルタル吹付をはつり取らずに老朽化したモルタル吹付法面を補強・再生

風化した地山の安定性を向上させるとともに、地山と新旧吹付との一体化を図ります。

標準 補強鉄筋 L=1,000mm、1本/2m<sup>2</sup>

空洞の存在が確認された場合は、セメントミルクにより空洞を充填します。

既設吹付面に設置し、有機繊維補強モルタルとの一体化を図ります。

標準 せん断ボルト S12-100、2本/m<sup>2</sup>

引張強度の高い繊維「BC ファイバー」を含むモルタルを吹付け、より耐久性の高いのり面を形成します。

既設吹付面上にある苔や草等の、新旧モルタルの付着を妨げるものを取り除きます。

MDLパイプの有孔部を地山に挿入することで、地山からの湧水を排出します。吹付前・後の施工が可能です。

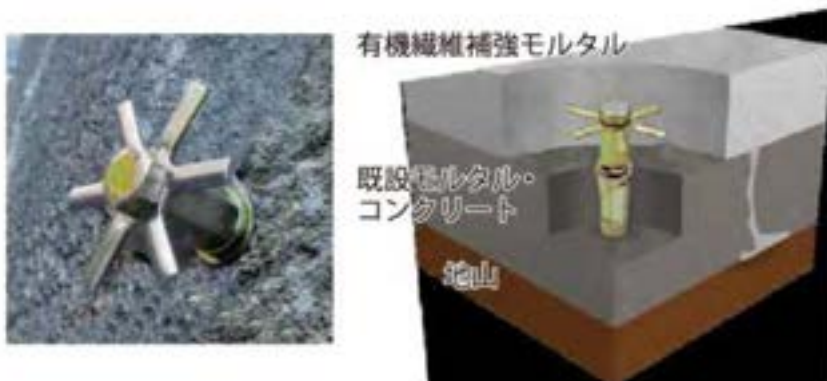
### せん断ボルト

## 既設モルタル吹付と一体化

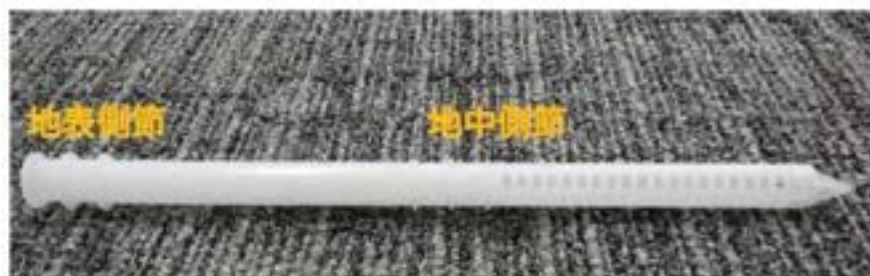
MDLパイプ

## 新型MDL水抜きパイプ

内径  $\phi 11.5\text{mm}$ 、有孔区間118mm、吹付部固定用節あり

設置本数 標準:1本/2~4 $\text{m}^2$ 、排水強化型:1本/ $\text{m}^2$

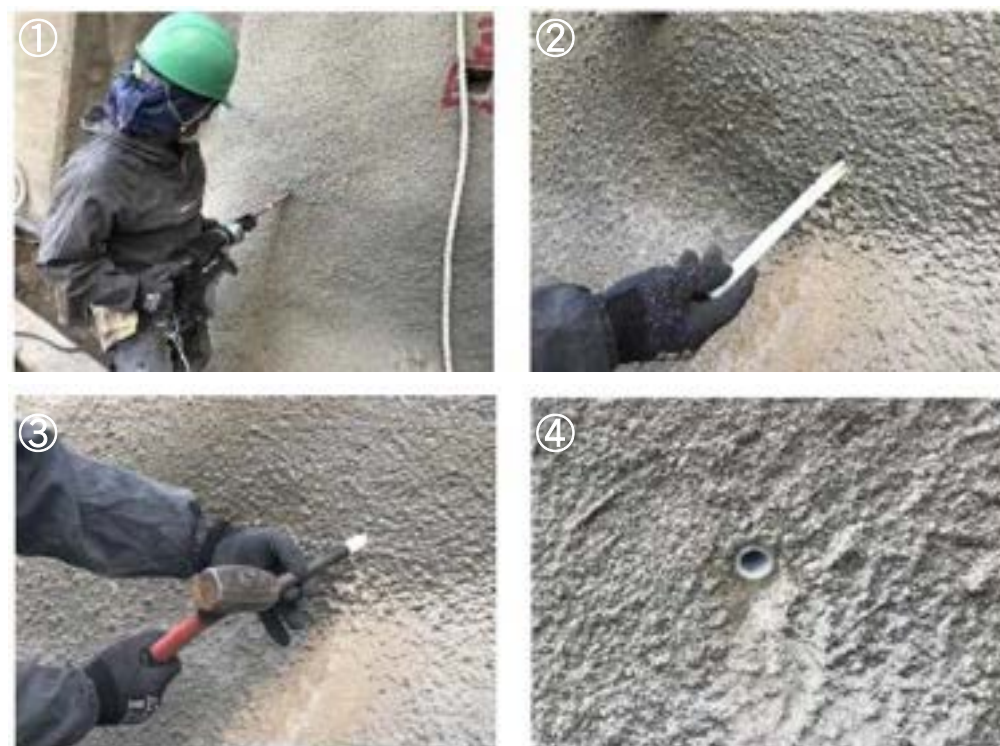
MDLパイプの施工手順

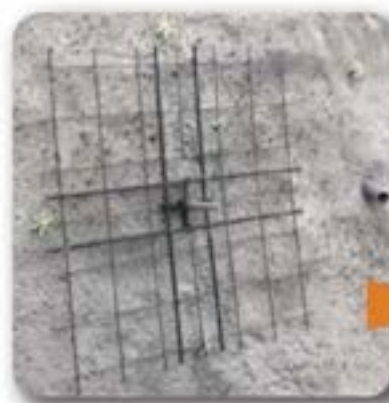
補強部材設置

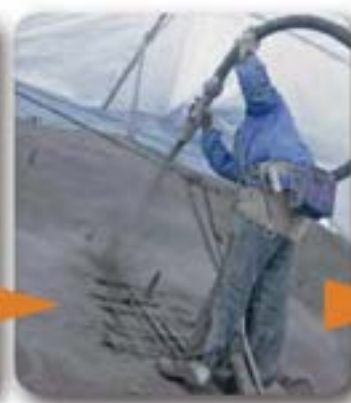
繊維補強モルタル吹付

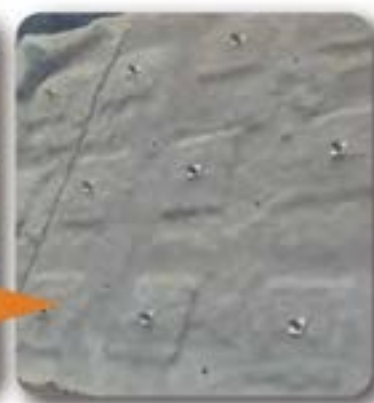
施工完了

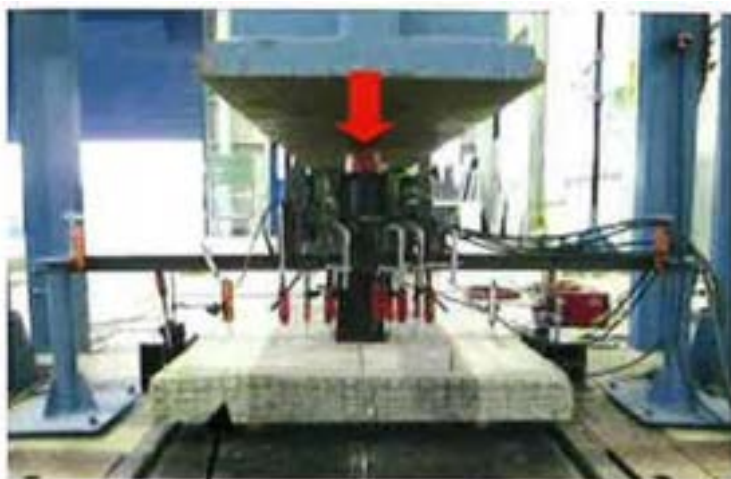
FSCパネル

FSCパネルの性能確認試験状況

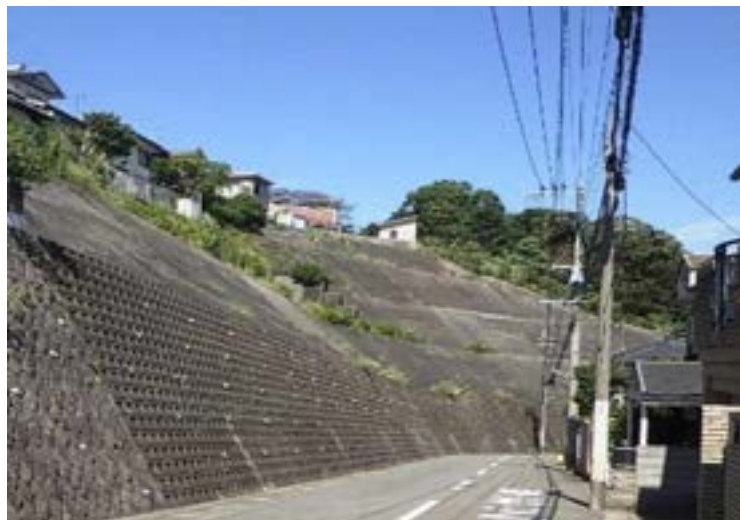
施工前 全景

- 施工後40年経過した住宅地内の切土法面
- モルタル面にひび割れや剥離が進行
- 鉄筋挿入工併用ニューレスプ工法を採用

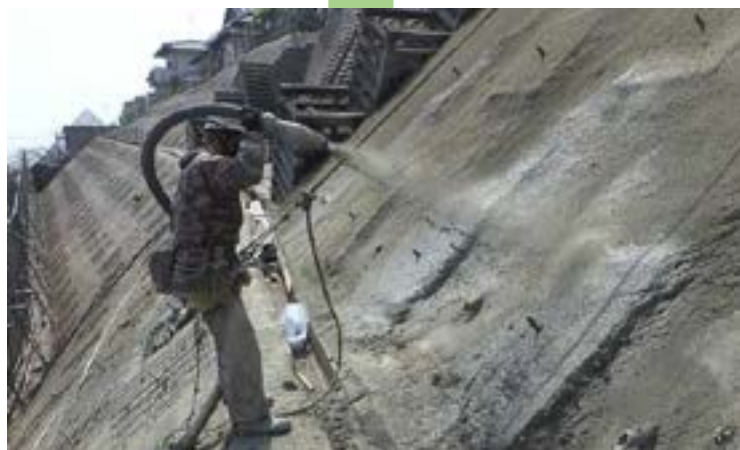
FSCパネル 吹付状況

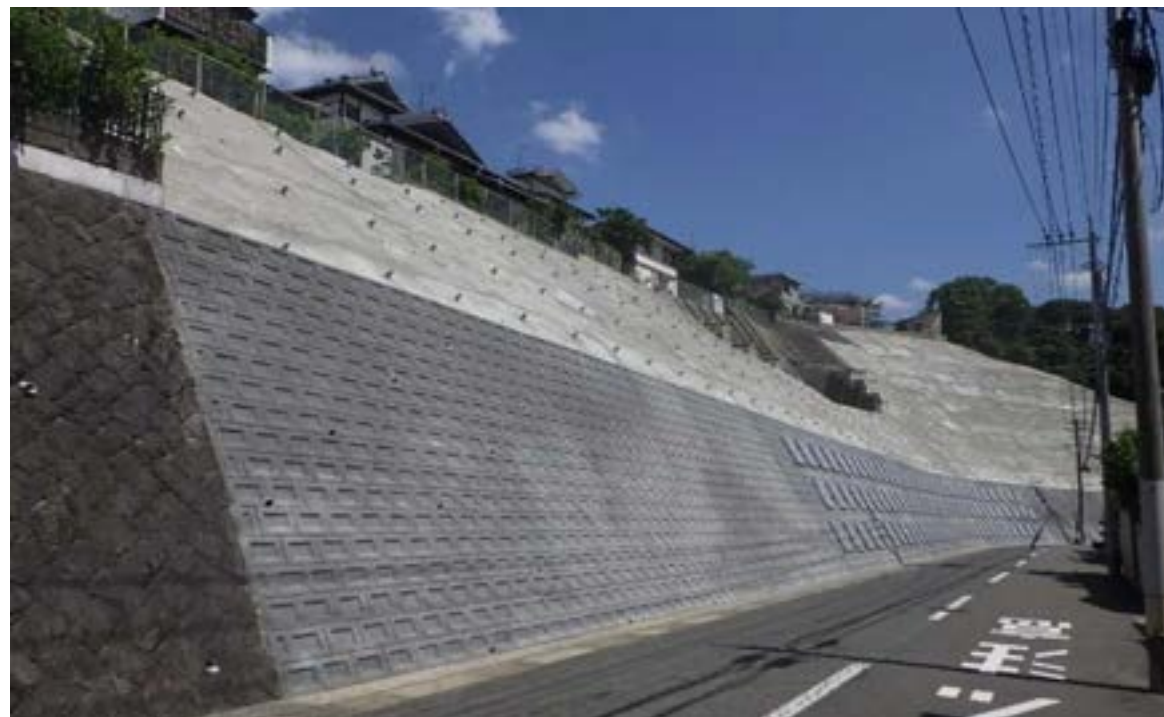
施工完了後 全景
