光ファイバセンサを用いた モニタリング技術開発について

¹鹿島建設株式会社 技術研究所 土質・地盤グループ

キーワード：光ファイバセンシング，レイリー計測，ブリルアン計測，DAS

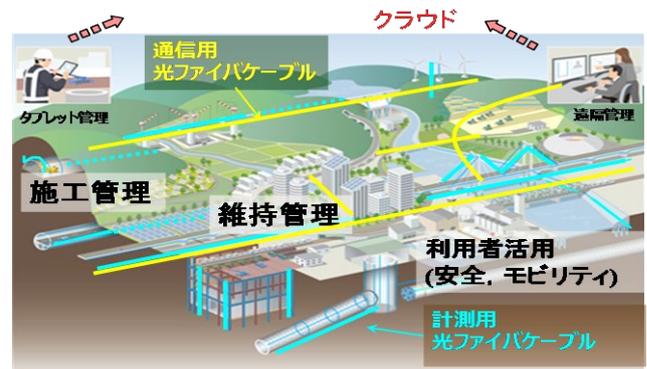
図-1 分布型光ファイバ計測イメージ

分布型光ファイバ計測技術は、光ファイバセンサケーブルを構造物と一体化するように実装することで、目に見えないひずみ、温度、振動を10km以上の分布で計測（見える化）でき（図-1）、長期にわたって計測可能な耐久性も有する。これまでインフラへの実装においては、精度や適用範囲で制約が多かったが、近年のコンピューター処理速度や光学センサの進歩、並びに実装面での技術革新により、その適用範囲は拡大しつつある。光ファイバの素材はガラス製で寿命が長く、通信用と同じものを活用でき安価である。また、構造物計測用の光ファイバを通信用の光ファイバに直接接続することも可能であり、遠隔からの監視やデータ収集を、既存通信網を駆使して行うこともできる（図-2）。インフラに光ファイバ網が張り巡らされれば、あたかも構造物に神経を張り巡らせバイタル化したインフラに例えることができ、構造物の品質の常時見える化、構造物の劣化や地震時の損傷の場所と度合いの即時特定、ひいては構造物の維持管理の効率化に貢献することができる。

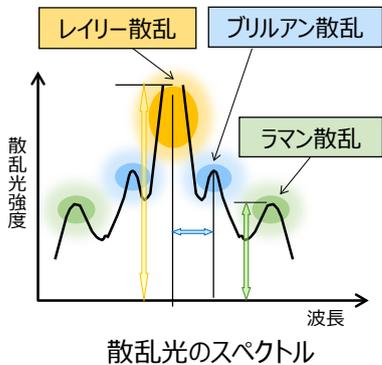
図4 光ファイバの計測原理 (利用する散乱光)

分布型光ファイバ計測は、光を入射したときに生じる光ファイバ内の散乱光を利用している。散乱光は、通信用途においては光の透過量が減じる原因であるが、散乱箇所の情報を含むため計測用途においては有益である。これまでのインフラモニタリングでは、主にBOTDR（Brillouin Optical Time Domain Reflectometer）に代表されるブリルアン散乱光を用いた方式が使われてきた。ブリル

アン散乱光は、光ファイバを構成する分子振動に起因し、その光強度は極めて弱い。そのため、ひずみ計測精度は±数10 μ 程度であり、散乱光の観測を繰り返して加算平均する必要がある計測時間がかかる。

一方、今回新たに実用化したレイリー散乱光を用いた計測方式において、レイリー散乱は光ファイバの密度などの不均質性によって生じ、その光強度は非常に強い。そのため、ひずみ計測精度は1 μ 以下で達成可能であり、専用のソフトウェアと昨今のコンピュータを用いれば短時間での計測も達成できる。レイリー散乱を利用した計測方式のなかでも、インフラのモニタリングに必要な数100m～数kmの長距離計測可能なTW-COTDR (Tunable-Wavelength Coherent Optical Time Domain Reflectometry) 方式を基に、同時に複数本の光ファイバを数秒で計測可能な計測装置を開発し、施工現場におけるリアルタイム計測が可能となった。図-4に光ファイバの計測原理(利用する散乱光)、図-5にレイリー計測の精度検証結果を示す。

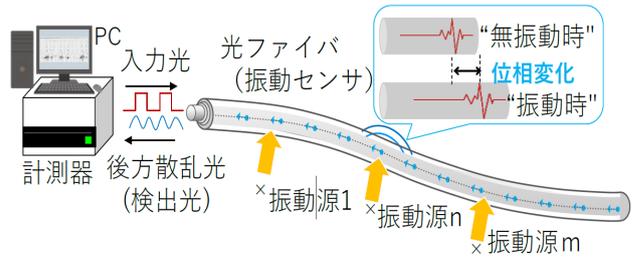
図6 振動計測の原理

また、近年注目を浴びているのが振動を分布計測するDAS (Distributed Acoustic Sensing) である。計測器から光ファイバにパルス光を一定周期で繰返し入力し、光ファイバに加わる振動に応じて変化する後方散乱光の位相検出により振動を計測する技術である。伝搬距離によって異なる光の往復時間を測定して位置情報を取得し、各位置の計測信号に対して1～2.5kHzの周波数範囲でサンプリングを行うことで光ファイバに沿った振動分布を計測することができる。図-6にDASの振動計測原理を示す。

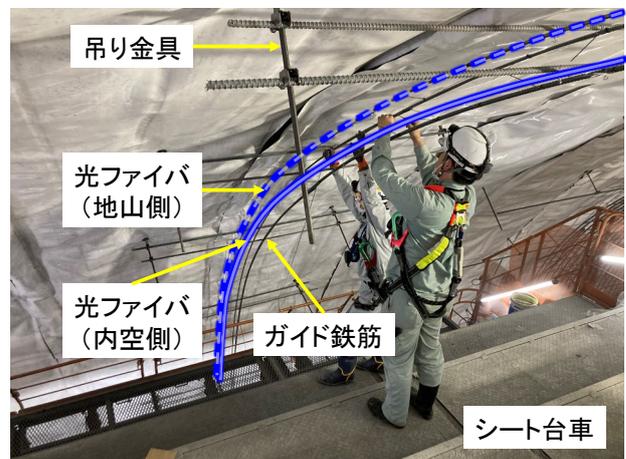
図7 覆工トンネルへの設置状況

建設中のトンネルの覆工およびインバートのコンクリート内の地山側と内空側の2つの深度に光ファイバを設置すれば、軸力と曲げモーメントの発生応力の計測が可能となる。実装試験を建設中の新名神高速道路宇治田原トンネルで実施した。光ファイバは、図-7に示すようにガイドとなる鉄筋を使って正確な位置に設置した。なお、光ファイバの設置は、補強鉄筋の組立てなどの通常作業と並行して実施できるため、工事工程は阻害しない。

一般に、変状が発生した山岳トンネルでは、変状後の計測結果や設計時との差等に基づき、覆工やインバートの発生応力を予測解析し補強設計を実施する。これについて、前述の図-7のように光ファイバを設置しておけば、常時応力と余剰耐力を把握し、補強が必要とされた時点で、計測値に基く合理的な設計が可能となる。維持管理時に外力変化に起因する変状が懸念されるものとしては以下のようなケースが考えられ、光ファイバ計測により、

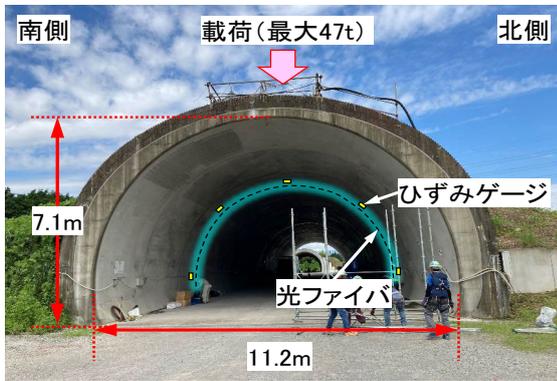
図-8 覆工トンネルへの設置状況

既設トンネルの覆工表面への実装試験を実物大の模擬トンネル（施工技術総合研究所）で実施した（図-8）。20mの光ファイバを、高所作業が可能なトンネル点検車を使用して設置し150分で設置を完了した。さらにひずみゲージを天端、肩部2箇所、SL高さ2箇所に設置し、トンネル上に土のうを使って最大47tの载荷を行った。図-9に47tを载荷した時の計測結果を示す。この結果、全体に圧縮ひずみが生じており、肩部に最大の圧縮が発生している。このような傾向は、数値解析で確認できるモードと一致し、計測値はひずみゲージと同等であった。また、建設中に盤ぶくれが顕在化する場合、底板岩盤に地中変位計が設置される場合がある。従来の地中変位計は限られた深度の変位を数mピッチで計測するが、光ファイバでは数cm間隔で地盤の変位の把握が可能となる。また、長期耐久性に優れているため、供用後も残置し、維持管理時のモニタリングに利用することが可能である。

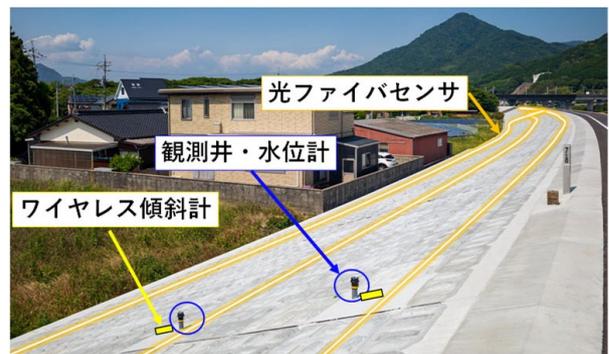
図-10 佐波川での計測状況

河川堤防は洪水リスク管理に不可欠な社会インフラであり、その役割の重要性と維持管理のために効率的なモニタリング技術が求められている。光ファイバは延長方向に高分解能での計測が可能であり、耐久性が高く安価である。さらに長期にわたる現場計測や長大な建造物の計測に適していることから、河川堤防のモニタリング技術との親和性が高いと考えられる。そこで、防府市を流れる一級河川・佐波川の7.7K～8.0K区間、右岸側堤防で計測実験を行っている（図-10）。

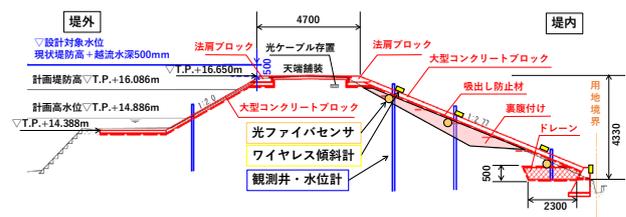
図-11 強化堤防構造と計測配置

盛土層の土質区分は礫混り砂である。本区間は堤防強化対策区間に指定されており、図-11に示すように、裏腹付けとドレーンの設置、さらに3面をコンクリートブロックで覆う堤防強化工事が実施された。光ファイバは堤防強化工事に合わせて設置し、出水期となる2022年6月から計測を開始した。計測頻度はTW-COTDRでおよそ20分毎、PPP-BOTDAでは1週間毎とした。光ファイバは、温度計測用とひずみ計測用の2種類を堤内側法肩、法中、法尻の3測線、各280m敷設した。その他、水位計と、表面変状計測のためのワイヤレス傾斜計を7.8Kおよび8.0Kの2断面各4か所に設置した。

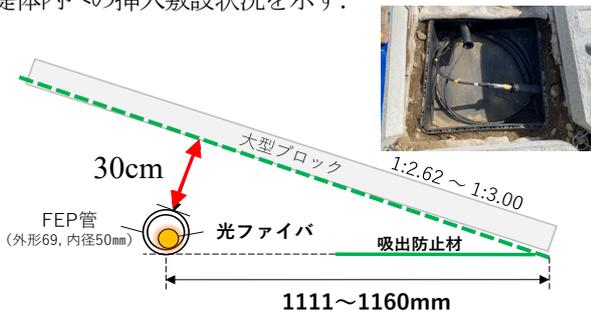
図-12 堤体内への挿入敷設状況

計測用の光ファイバは3 測線を集約し、通信用光ファイバを介して計測小屋内のアナライザに接続されている。堤防強化工事に際して光ファイバが断線するリスクを回避するため、堤防の転圧面を基準に、法面から土被り300mm を確保する位置2)に埋設管 (FEP50) を敷設し、コンクリートブロックの設置後に光ファイバを挿入した。光ファイバと堤体の一体性を確保するため、埋設管の内部をセメントベントナイトによって充填した。図-12に堤体内への挿入敷設状況を示す。

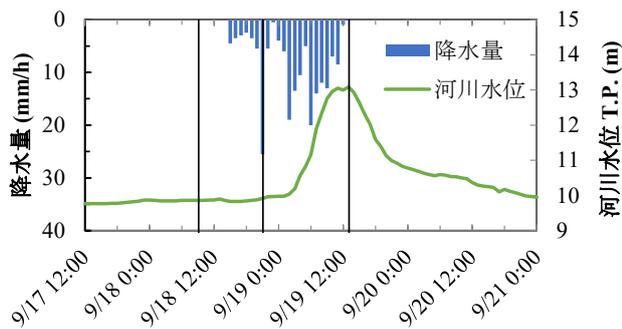
図-13 河川水位と降水量 (R4 年台風 14 号)

計測開始以降、本計測区間では目立った変状は生じておらず、PPP-BOTDA の計測結果では有意なひずみを確認できなかった。一方、TW-COTDR による計測では、降雨浸透に伴う局所的な温度変化とひずみ変化を検知できた。R4 年台風14 号 (NANMADOL) 通過時の、佐波川の河川水位と防府市の降水量を図-13に示す。この時、法尻の光ファイバで計測した時間毎の温度変化とひずみ変化の分布を図-14 に示す。ただし縦軸は、測定時刻の20 分前からの変化量を表す。降雨前は温度とひずみの変化は見られないが、降雨中には、最大で -2.2°C の温度低下と $-63\mu\epsilon$ の局所的なひずみの発生を検出した。降雨後にはほとんど変化が見られないことから、降雨を主要因とした温度変化とひずみ変化を検知できたとと言える。降雨時に局所的な変化が生じていた区間の拡大図を図-15 に示す。局所的な温度変化とひずみ変化が生じていた地点は一致しており、さらに、コンクリートブロック間に挿入されている目地材の位置ともほぼ一致していることから、目地材付近から降雨が局所的に浸透し、堤体内の温度変化とひずみ変化を発生させたと考えられる。以上より、堤体内に敷設した光ファイバを用いたTW-COTDR による計測は、降雨浸透による堤体内の温度変化や微小なひずみ変化までも検知できることが明らかとなった。

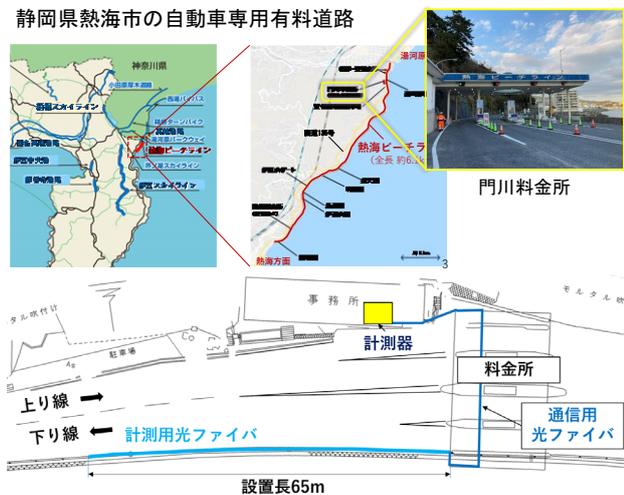
図-16 計測配置（熱海ビーチライン）

図-16に道路での計測配置を示す。今回は料金所を始点とした路肩の区画線65mに敷設した光ファイバによるDAS計測で動ひずみを計測した。図-17に示すとおり、の光ファイバを接着剤で区画線上に貼付固定し、表面をテープで防護した。併せて、料金所屋上に取り付けられたカメラで車両の走行状況を確認し、DAS計測データと照合することで走行車種を判定した。

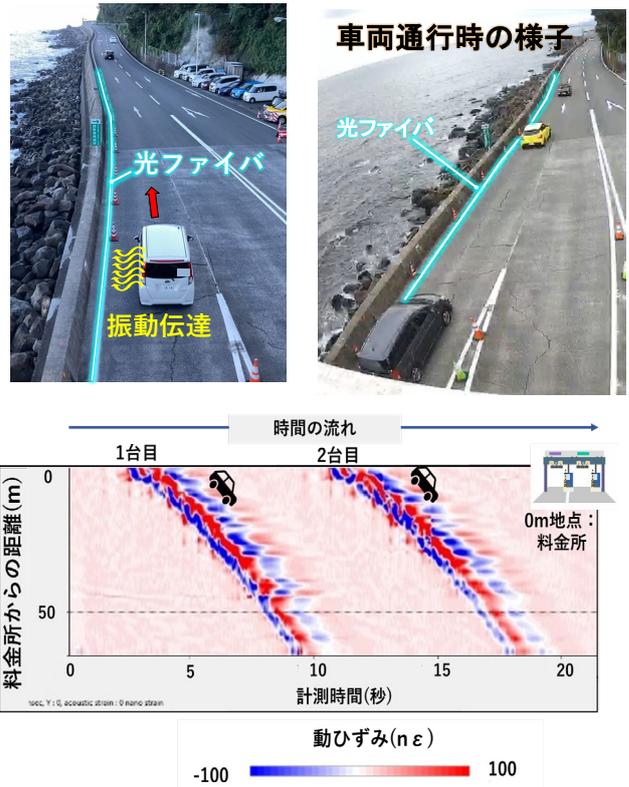
図-18 車両通行時の振動分布

図-18に車両通行時の振動分布を示す。振動分布の縦軸は料金所からの距離、横軸は時間を示し、光ファイバに作用する動ひずみを2D コンター図で示している。25秒間の計測時間において、距離0~65mにかけて大きな圧縮・引張ひずみが交互に発生する挙動が2回生じており、乗用車2台が連続して走行したことが窺えた。併せて、料金所屋上に取り付けられたカメラ映像によると、光ファイバ貼り付け部付近を乗用車2台が通行したことが確認できた。なお、距離と走行時間から、乗用車の平均走行速度を計算したところ、1台目が時速32km、2台目が時速33kmであった。

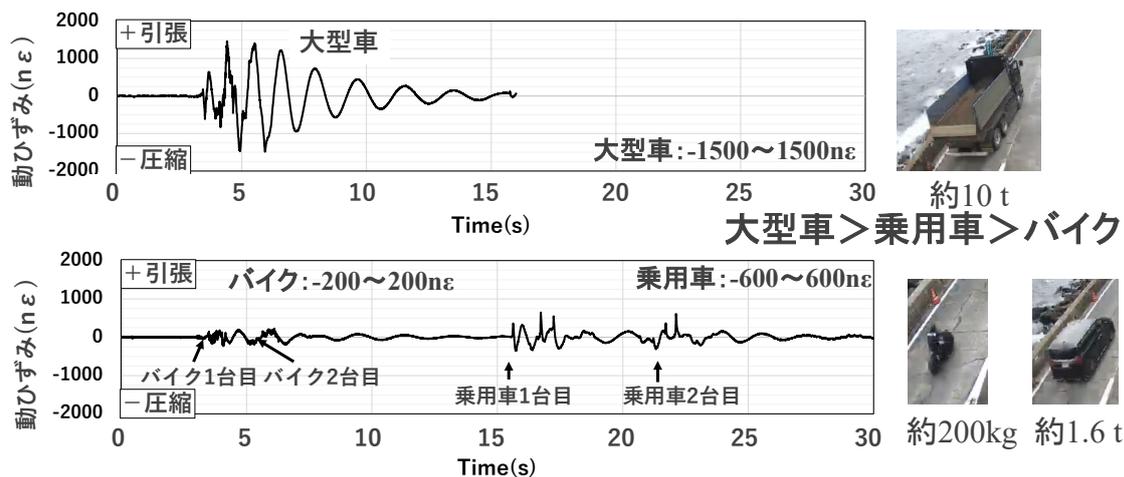
図-19 距離7m地点における動ひずみ時系列グラフ

図-19(上段)に大型車両(車重約10 t)、図-19(下段)にバイク2台(車重約200kg)と乗用車2台(車重約1.6t)が走行した際の料金所からの距離が7m地点における動ひずみの時系列グラフを示す。光ファイバの敷設位置を車両が通行すると動ひずみが圧縮側と引張側に交互に発生し、通過後に徐々に動ひずみの絶対量が小さくなる現象が確認された。動ひずみの振幅で比較すると、大型車は $\pm 1500n\epsilon$ 、バイクは $\pm 200n\epsilon$ 、乗用車は $\pm 600n\epsilon$ であり、車両重量と動ひずみに相関があることが確認できた。

さらに、図-19に示すような同じ車種が続けて走行する場合の車両台数の判別イメージを図-20に示す。2台目の車両が光ファイバ位置に差し掛かる際に発生する急激な振動で発生する周波数の高い波形が、1台目の車両による振動で発生した動ひずみが減衰した波形に重なっていると推察されるため、波形を高周波と低周波に分解することで走行車両台数を判別できる可能性があると考えられる。供用中の道路の区画線上に接着剤と保護テープを用いて光ファイバを簡易的に敷設し、DASによる走行車両の判定を試みたところ、走行車両の交通流、速度、車種に応じた車両重量を評価できた。今後は光ファイバの検知範囲や反対車線を走行する車両から発生する振動の影響など、実際の道路環境を加味した上で、光ファイバを用いた自動車道路監視システムの構築を進めていく。
