TBM工法におけるベルコン上のズリ形状から切羽評価と結びつける技術開発

1前田建設工業株式会社 中国支店 広島TBM作業所.

工事件名：広島水道用水供給事業二期トンネル整備工事
(海田～矢野工区)

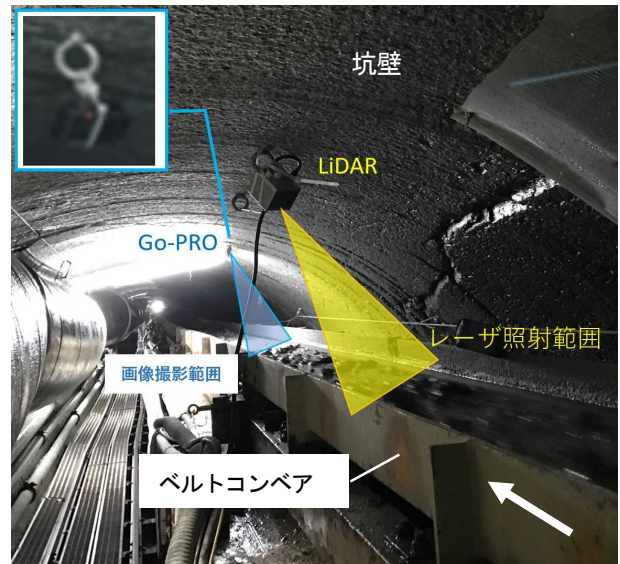
図-5 LiDARによる掘削ズリ形状計測状況

掘削ズリ形状の3次元解析をリアルタイムにできないか試行した。しかしながら、約1.0m/秒の連続計測かつリアルタイムに判定結果を出力することが求められたため、3次元データのままで解析ソフト側の処理が不足する事態となった。そのため、スキャンライン的（2次元の）にデータ前処理を行うように改良した。

掘削ズリ形状計測機器は、室内実験により精度を確認した上で、コスト・データの取扱い性・対候性・サイズ等から手のひらサイズのLiDARの適用性が高いと判断し選定した。ただし、LiDARによって得られるデータは3次元の点群データ（対象物までの深度データ、および対象物の光の反射率）であることから、精度検証のため視覚的に得られる掘削ズリの情報（形状、および色調）をGoProにて同時並行で取得する計画とした。
