# 地盤の防災・減災に役立つ地盤性状把握手法： 表面波探査の活用事例

川尻 峻三<sup>1</sup>

気候変動に伴う降雨量の増加と洪水規模の拡大、大規模地震の発生に対し、住民の生命・財産を守るための地盤構造物の役割は近年、その重要性を増している。設計で考えている外力に対して地盤構造物が想定した性能を発揮するためには、地盤性状を可能な限り正しく評価し、現状の耐力評価を行う必要がある。本文では、非破壊で地盤内のS波速度分布を把握可能な表面波探査の実施例として、試験盛土、河川堤防、宅地盛土の事例を紹介する。

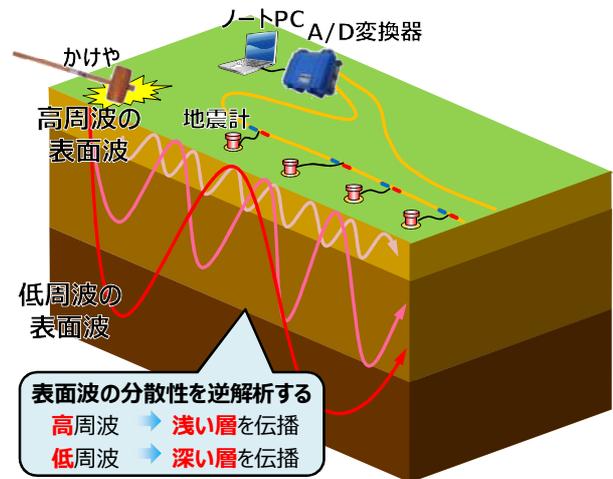
図-1 表面波探査の概念図<sup>4</sup>

図-1は筆者らが実施している表面波探査の原理<sup>4</sup>を概念的に示したものである。また、写真-1は補強土壁天端での表面波探査の実施例を示している。表面波探査は地盤の地表付近を伝わる表面波（レイリー波）を測定・解析することにより地盤の $V_s$ を求めることができる調査方法である。かけや等で人工的に地表面を起振すると表面

波が発生する。この表面波の時間領域の波形記録をフーリエ解析することで周波数と位相速度の関係を算出し、すべての速度計での結果を重ね合わせることで位相速度と周波数の関係である分散曲線が取得できる。一般的に表面波はその周波数によって伝播する深度が異なり、高

周波数の波は浅い地盤を、低周波数の波は深い地盤を反映している。波長の3分の1が深さに相当するという関係を利用して解析の初期モデルを作成し、波形記録から算出した高次モードを除いた分散曲線を最も良く再現するS波速度構造を非線形最小二乗法による逆解析によって推定することができる<sup>4)</sup>。この解析を各速度計での分散曲線に応じて行い、各速度計で得られた1次元方向のS波速度構造を測線方向に補間することでS波速度 $V_s$ の2次元分布が取得できる。なお、分散曲線はPark et al.<sup>4)</sup>の表面波多チャンネル解析を基本として、さらに複雑な地盤構造に対応可能な林ら<sup>5),6)</sup>が開発した表面波CMP (Common Mid Point) によって算出している。

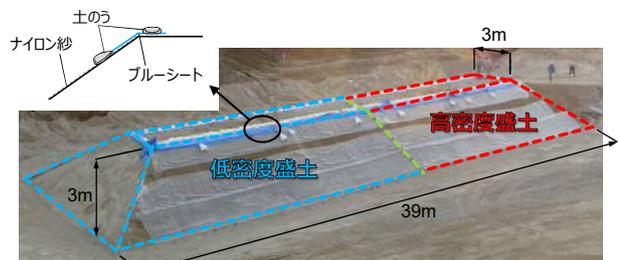
図-2 試験盛土の全景図

あるようにブルーシートと土のうによって養生を行った。試験盛土の仕様は、高さ3.0m、のり面勾配1:1.5、天端幅3.0m、延長39.0mであり、標準的な道路一般盛土や鉄道単純盛土を想定している。盛土中央部で低密度盛土と高密度盛土に分かれている。盛土材料の土質分類では礫質砂 (SG) に相当する。試験盛土の施工は仕上がり厚が0.3mとなるように転圧を行った。低密度盛土では、最適含水比付近の試料をまき出し後、まき出しに使用したバックホウによって1回転圧を行った。なお、本研究における低密度盛土は、現在の実務で取り扱われている設計・施工体系が確立する前に施工された、締固め度および耐降雨性が低く、健全性の評価が必要となる盛土を想定している。一方で、高密度盛土では健全な盛土を想定し、試料のまき出し後、バックホウでの1回転圧と振動ローラーによって4回転圧を行った。盛土中央部の縦断方向と横断方向の各箇所て1層目、3層目、5層目、7層目、9層目の転圧完了後にRI計測<sup>12)</sup>によって乾燥密度 $\rho_d$ と含水比 $w$ を計測した。表面波探査は、盛土天端の中央部に測線を設けて実施した。

図-2は本事例で対象とした実大試験盛土の全景を示している。試験盛土には降雨時の雨滴による浸食崩壊を防止するために農業用のナイロン紗を両のり面に敷設した。また、のり肩部のガリー浸食を防ぐために図中の挿絵に

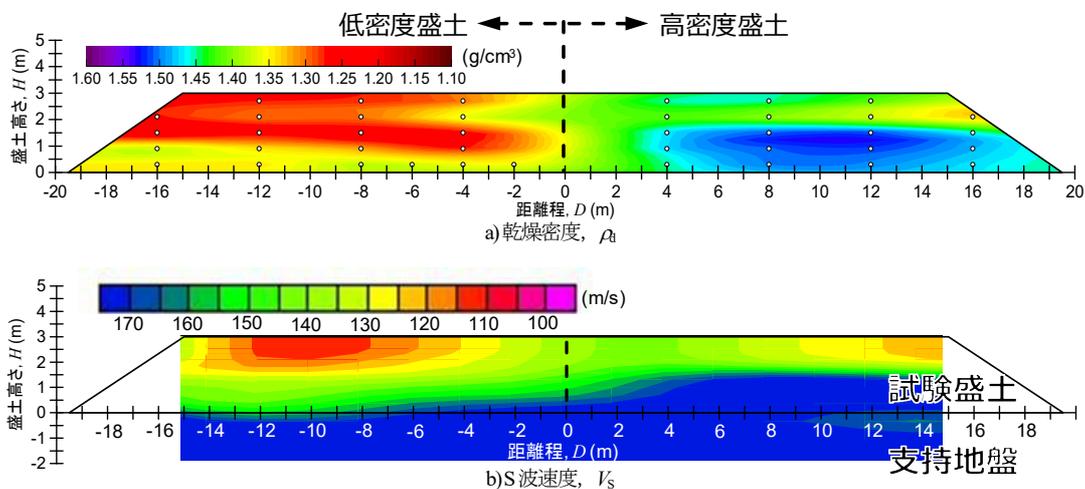
図-3 試験盛土竣工時の乾燥密度、S波速度分布

図-3a),b)はそれぞれRI計測から得られた $\rho_d$ と表面波探査から得られた $V_s$ の分布である。盛土部の $V_s$ は、低密度盛土では $H=0.0\sim 1.5\text{m}$ の領域で $V_s=130\sim 150\text{m/sec}$ 程度、 $H=1.5\sim 3.0\text{m}$ の領域で $V_s=100\sim 130\text{m/sec}$ 程度の範囲で分布している。一方、高密度盛土の $V_s$ は、 $H=0.0\sim 1.5\text{m}$ の領域で $V_s=160\sim 180\text{m/sec}$ 程度、 $H=1.5\sim 3.0\text{m}$ の領域で $V_s=130\sim 160\text{m/sec}$ 程度の範囲で分布している。ここで低密度盛

土では、高密度盛土と比較すると $V_s$ と $\rho_a$ の分布の整合性が低い。この理由として、 $\rho_a$ は盛土の施工途中で実施したRI計測の結果を示したものであるが、 $V_s$ は盛土施工完了後に上載圧が作用し、 $\rho_a$ が変化した条件での地盤性状を反映しているためと考えられる。なお、 $H=0.0\sim 1.5m$ 、 $D=-12.0\sim -8.0m$ の盛土表層の領域では $V_s$ が小さく、 $\rho_a$ の分布と概ね整合する。これは盛土表層付近では作用している上載圧が小さいため、盛土完了後の $\rho_a$ の変化が小さかったためと考えられる。一方で、高密度盛土の $V_s$ は低密度盛土の $V_s$ よりも全体的な傾向として大きな値となっている。さらに $V_s$ の分布と $\rho_a$ の分布との整合性が良い。これは、高密度盛土では $\rho_a$ が大きいため盛土施工完了後の $\rho_a$ の変化が小さかったためと推察される。

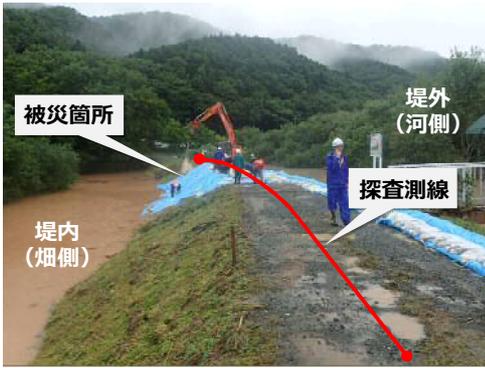
写真-2 越水による被災した河川堤防の状況

2016年北海道豪雨災害の際に1級河川である常呂川で発生した堤防の越水侵食箇所（写真-2）で表面波探査を実施した。図-4は堤防延長方向の $V_s$ 分布および堤防天端の標高を示している。堤防天端が最も低い箇所は被災箇所よりもやや上流側であるが、被災箇所周辺は上流側の樋門付近よりも堤防天端が低いため、越流が発生したと予想される。 $V_s$ 分布を見ると、被災箇所周辺の堤防天端下1~2m程度までは $V_s=200m/s$ 程度であり、その他の箇所と比較すると高速度領域となっている。開削調査の結果から、A地点での開削断面では堤防天端下1~1.5m程度には礫質土が分布しており、その下部には青灰色のシルト質土が分布していた。一方で、B地点での礫質土の層厚は0.3m程度であり、A地点よりも小さかった。この結果から、被災箇所付近は堤防天端高さが低いため越流水が発生したものの堤防天端には礫質土が周辺よりも厚く分布し、当該箇所では越流水が発生した際の相対的な耐侵食性は高く、粘りを発揮した可能性がある。このような堤防内の地盤性状を $V_s$ の高速度領域として、表面波探査では把握可能である。

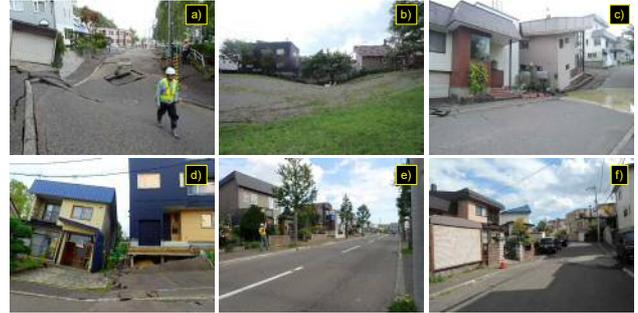
図-5 2018年胆振東部地震での札幌市内での主な被災状況

宅地盛土において液状化が発生し、これによって盛土が流動することで戸建て住宅の沈下・傾斜などの大規模な災害が発生した。図-5は被災箇所周辺の地形および被災状況を示している図-5a)~d)については2018年9月7日の状況を、図-5e)およびf)は2018年9月27日の状況を撮影したものである。札幌市清田区里塚地区の里塚1条1丁目では図-5a)や図-5d)に示すような戸建て住宅の沈下・傾斜および周辺道路の大規模な沈下・崩壊が発生した。図-5a)ではマンホール周辺の地盤沈下により、周囲よりも突出した状態のマンホールが確認できる。図-6は旧地形として、盛土内部の現・旧水路および宅地盛土造成時の許可申請図書に基づき推定した盛土範囲と本研究で実施した表面波探査の測線を示している。図-5に示した被害が大きかった領域は、図-6中の盛土範囲における旧水路と暗渠管の埋設範囲と概ね一致する。探査測線は旧水路

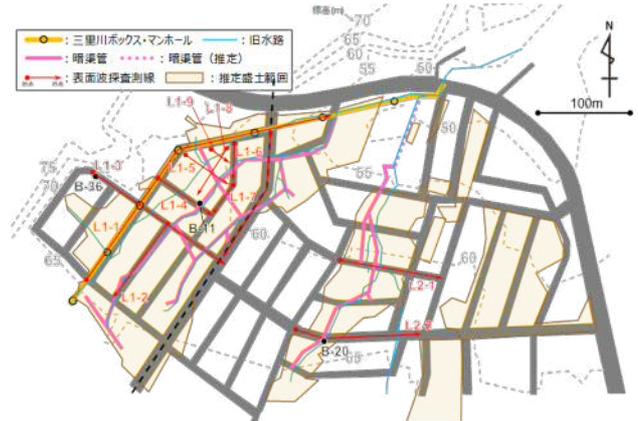
図-6 旧水路および盛土範囲と表面波探査の測線

周辺での地盤性状を把握するために旧水路周辺の地盤沈下が顕著な領域を網羅するように設定した。

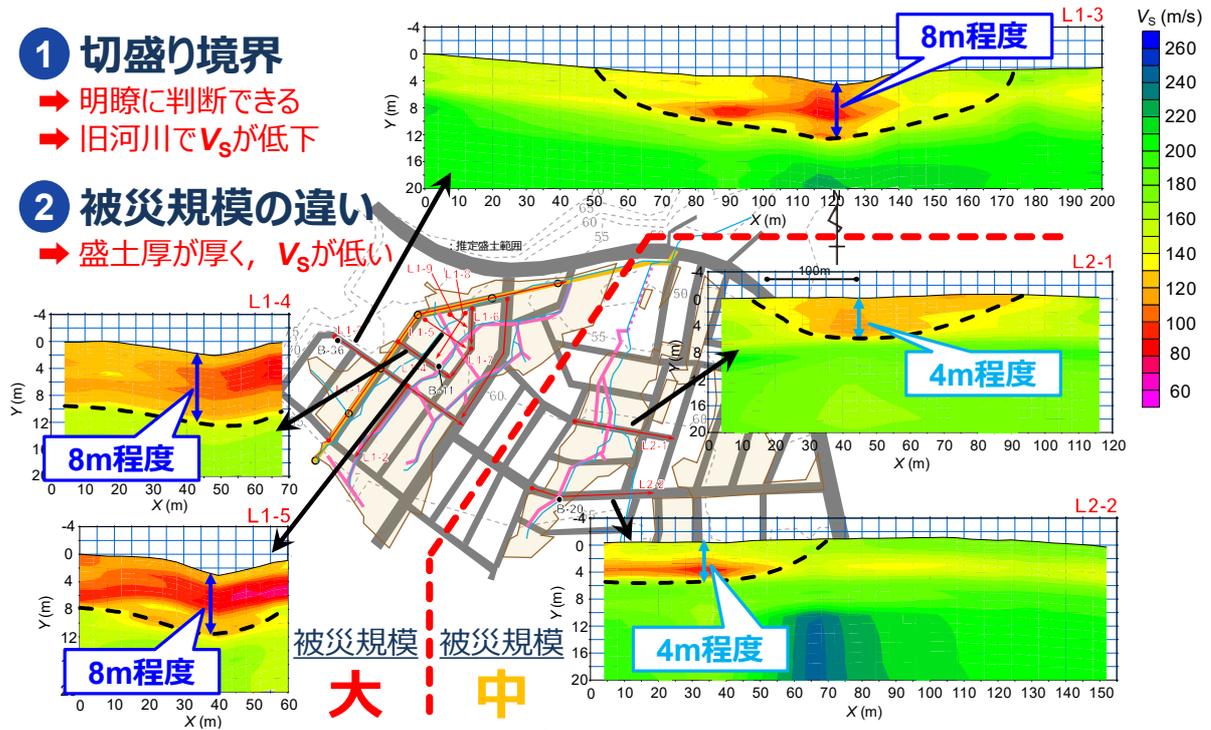
図-7 代表的な測線における  $V_s$  分布の比較

# 1 切盛り境界

- 明瞭に判断できる
- 旧河川で  $V_s$  が低下

# 2 被災規模の違い

- 盛土厚が厚く,  $V_s$  が低い
